## 5. 河川堤防の被害

北海道開発局 平野道夫  
開発土木研究所 清水康行

### 5.1 被災概要

1993年7月12日午後10時17分に発生した南西沖地震は図5-1に示す直轄河川で河川堤防に大きな被害を与えた。

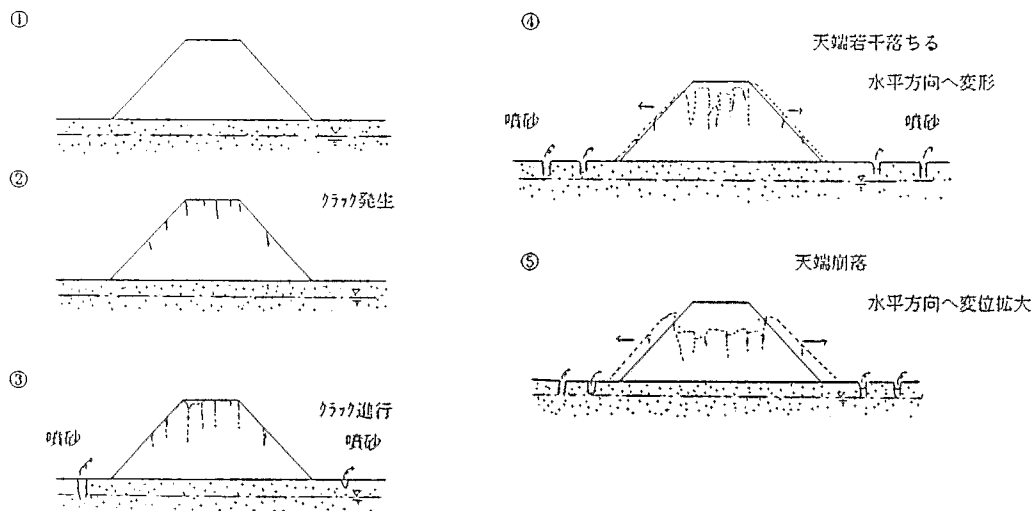
図5-2 被災の形状

両河川とも被災の原因としては基盤の液状化によるものと判断される。被災形状を図5-2に示す。

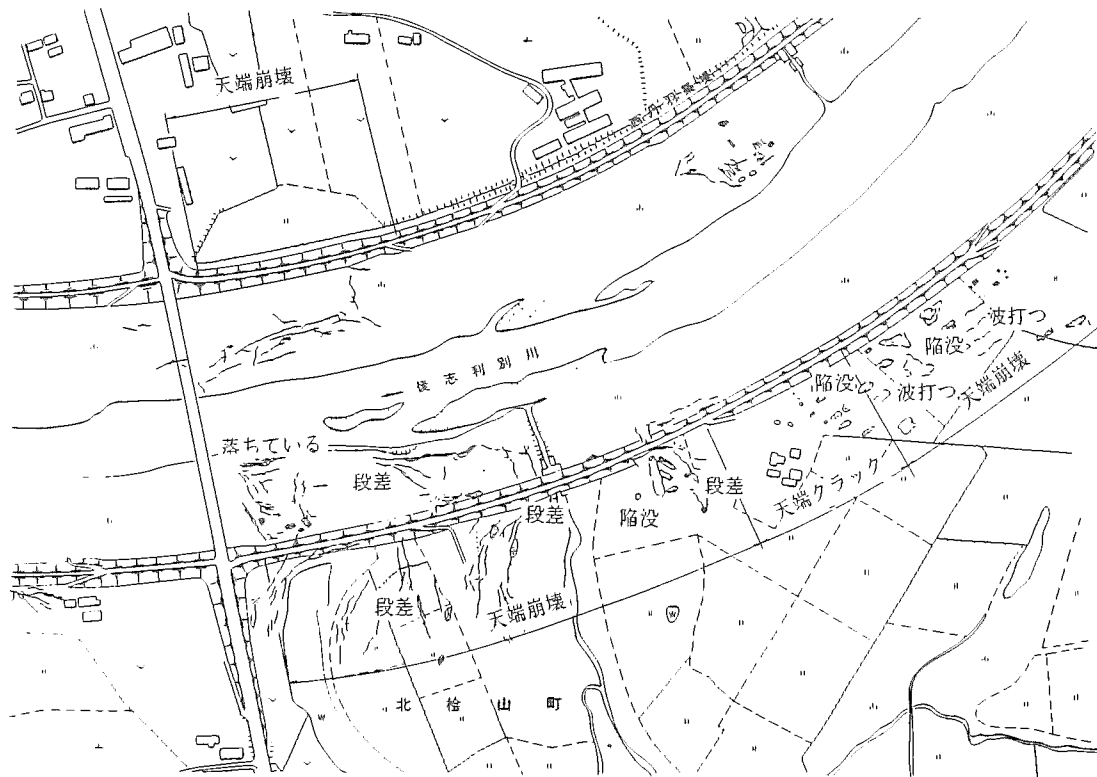
図5-3(a) 後志利別川被災平面図 (K P4.0 ~ 5.0)

後志利別川の代表的被災状況を図5-3に尻別川の代表的被災状況を図5-4に示す。後志利別川、尻別川ともに堤防付近はゆるい砂層が堆積している。地下水位は両河川ともGL-1.0~-1.5m付近に位置し、堤体下も同様である。地震後の堤体周辺地盤では至るところで液状化による噴砂現象が見られ、堤内外で大きくクラックが広がり、クラック内にも噴砂の痕跡が認められる。両河川とも堤体天端が陥没する被災箇所が見られるが、後志利別川の方が規模が大きく、また数も多い。とくに下流ほど顕著である。

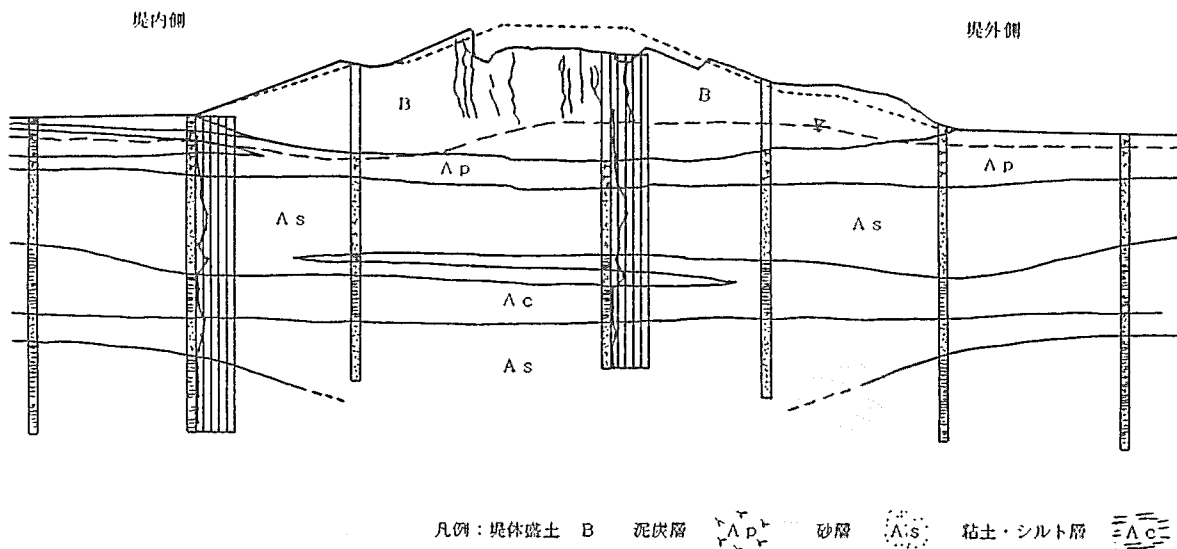
図5-5 釧路川被災断面図 (KP9.85)

堤防の変状は、釧路川流域では図5-5に示すように天端部分が縦断方向の亀裂を伴いながら沈下し、堤外側法面は表面の形状を保ちつつ法尻にはらみ出している。堤体盛土の構成は、4～5時期にわたり堤外側から堤内側に段階的に盛土されたものである。地層構成は、地表から泥炭、砂層、粘土・シルト層、以下砂層、粘土・シルト層と続いており、堤体中央部ではもともと3m程度の泥炭層が1.2m～1.8m程度までに圧密されている。変状の大きな箇所では堤体土および泥炭層の下の砂層は地震時に液状化を受けやすい均一的な粒度組成となっている。しかしながら、開削調査の結果によると泥炭層下の砂層からの噴砂現象の痕跡は認められない。また、堤体内の地下水位調査によると、大きく変状した箇所の地下水位は堤体の移動方向である堤外側で非変状箇所よりもやや高い傾向を示している。以上のことから釧路沖地震では、堤体土内の地下水位以下で飽和状態にある堤体土が地震動により液状化現象を起こし、これが破壊の原因になったと考えられる。

両地震による堤防の変状を比較すると釧路沖地震で大きく変状した箇所は堤体土自身の液状化により、すべり、はらみだし、沈下が生じたと推測され、南西沖地震においては堤内外の至る所で噴砂が確認されていることなどから堤体基礎地盤の液状化により堤体の沈下が生じたものと推測される。両地震による大きな違いは堤体内の地下水位の存在である。釧路沖地震では地下水位は堤体内にあり、南西沖地震では堤体の基礎地盤内にある。また、両地震での変状の著しい箇所は旧河道付近に多く発生していることも注目すべきである。
