平成 23 年 9 月 2 日からの停滞前線による大雨災害
十勝川水系音更川の堤防の一部流出に関わる調査報告

北海道開発局 帯広開発建設部 治水課

(独) 土木研究所 寒地土木研究所 寒地水圏研究グループ

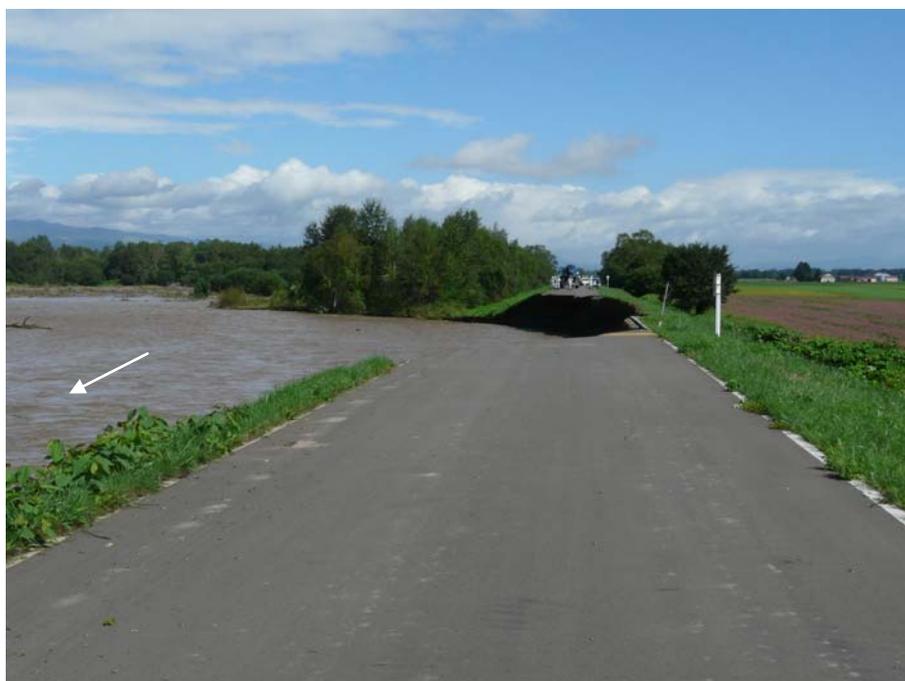
写真3-1は、9月7日朝に撮影されたもので、水衝部となった堤防の一部が流出している様子が見てとれる。この箇所には低水護岸および高水護岸はもともと設置されておらず、洪水によって高水敷が侵食され、その侵食が堤防に達したことで堤防の一部流出が生じている。最も侵食を受けた箇所では、堤防天端上のアスファルト舗装が流出し、その侵食面は裏法の法肩にまで達している。この時点では、雨雲が去って降雨は止んでいるものの写真の状況のとおり依然として水位が高く、堤防流出は拡大し続けていた。

なお、出水後の痕跡調査結果によると、この地点のピーク水位は123.01mと堤内の周辺地盤高よりも高く、もしも堤防が完全に流出していたなら、破堤に伴う外水氾濫によって甚大な被害が生じていたと思われる。

写真3-1 堤防の一部流出箇所（下流側から撮影。H23.9.7 AM9:38 撮影）

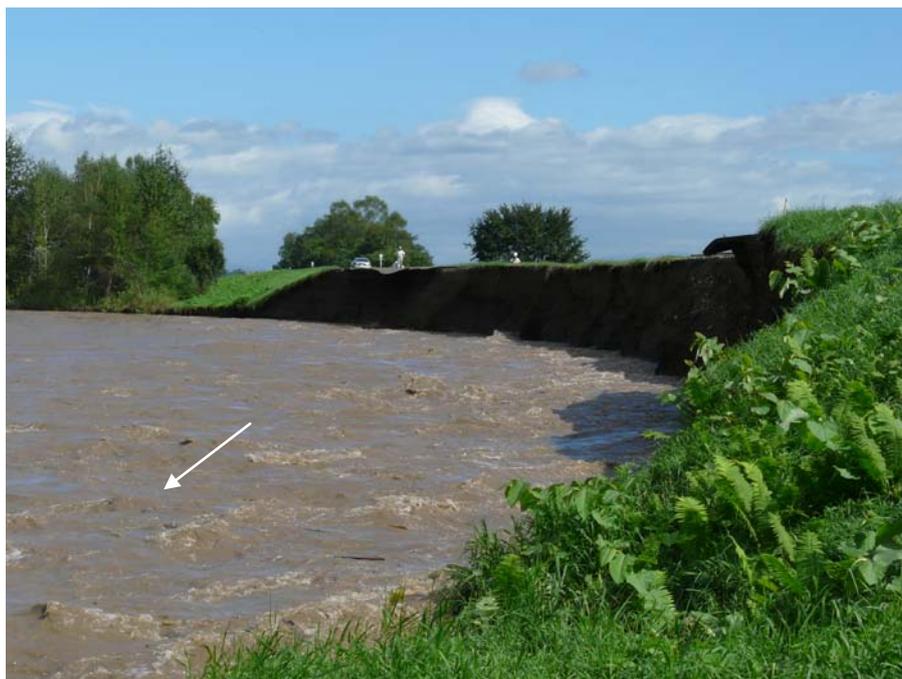
また、写真 3-2 のように、水衝部およびその河岸侵食面は既に堤防まで達し、堤体の一部が流出している。出水中に行った測定結果から、写真が撮影された 7 日午前中では毎時 5m ほど堤防の流出延長が増大していることが明らかになっている。また、堤体の侵食面は写真 3-3 のように急角度で切り立っており、水面下の堤体基盤部の土砂が洗掘され、その結果、不安定化した堤体の土砂が土塊状に崩落することを繰り返しながら、堤体流出が生じていた。なお、写真 3-3 に見えるパイプは光ファイバーケーブルの鞘管である。

写真 3-2 堤防の一部流出箇所（下流側から撮影。H23.9.7 AM9:24 撮影）

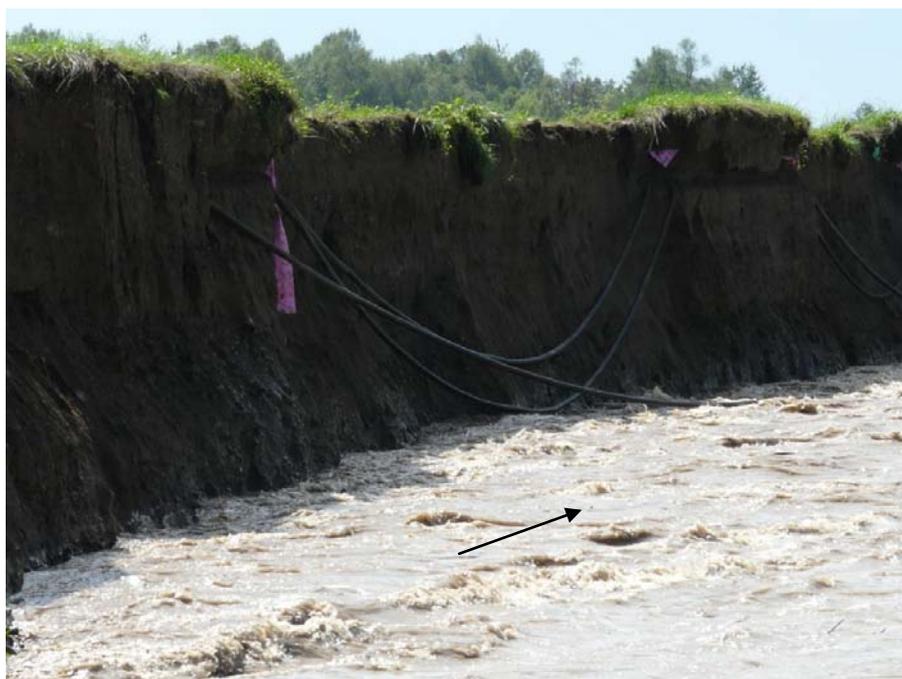
写真 3-3 流出部の侵食面（上流側から撮影。H23.9.7 AM10:14 撮影）

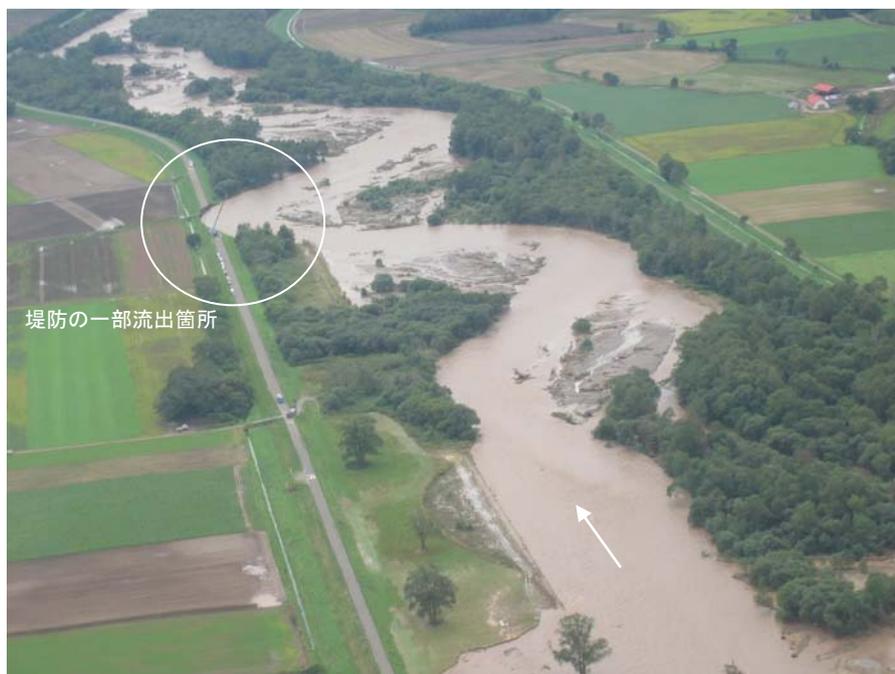
今回の出水では、堤防の一部流出箇所を含めた前後の区間で新たな蛇行が発生している。上空から撮影した写真 3-4 からは、KP18.2 左岸地点が蛇行流路の外湾部が堤防まで達し、堤防の一部が流出している様子がわかる。写真 3-5 のように、蛇行流の外湾部となる KP18.2 右岸地点では、堤防前面の河岸や堤体が蛇行流によって大きく侵食されている。

写真 3-4 堤防の一部流出箇所全景（上流側から撮影。H23.9.7 PM1:49 撮影）

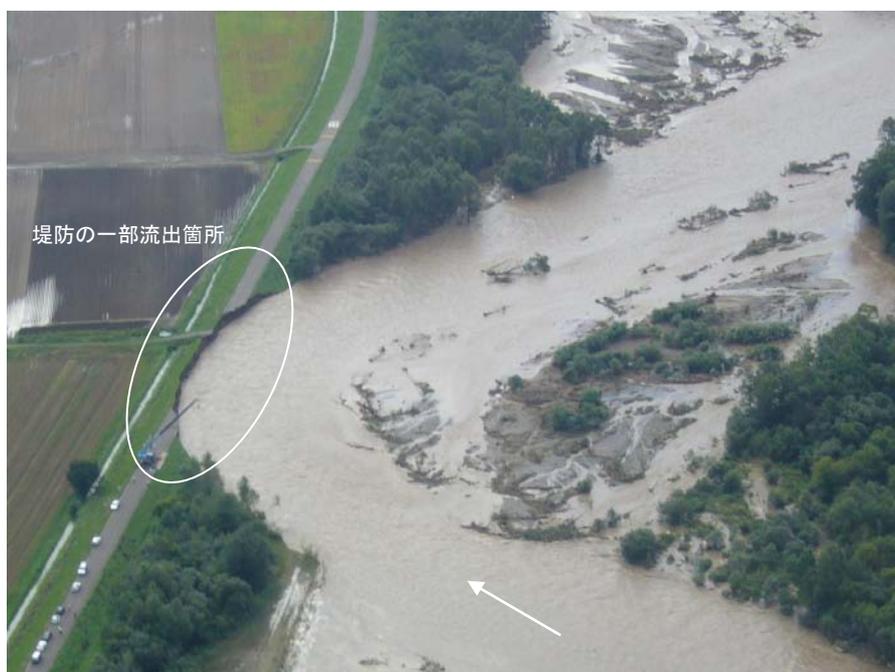
写真 3-5 堤防の一部流出箇所（上流側から撮影。H23.9.7 AM10:38 撮影）

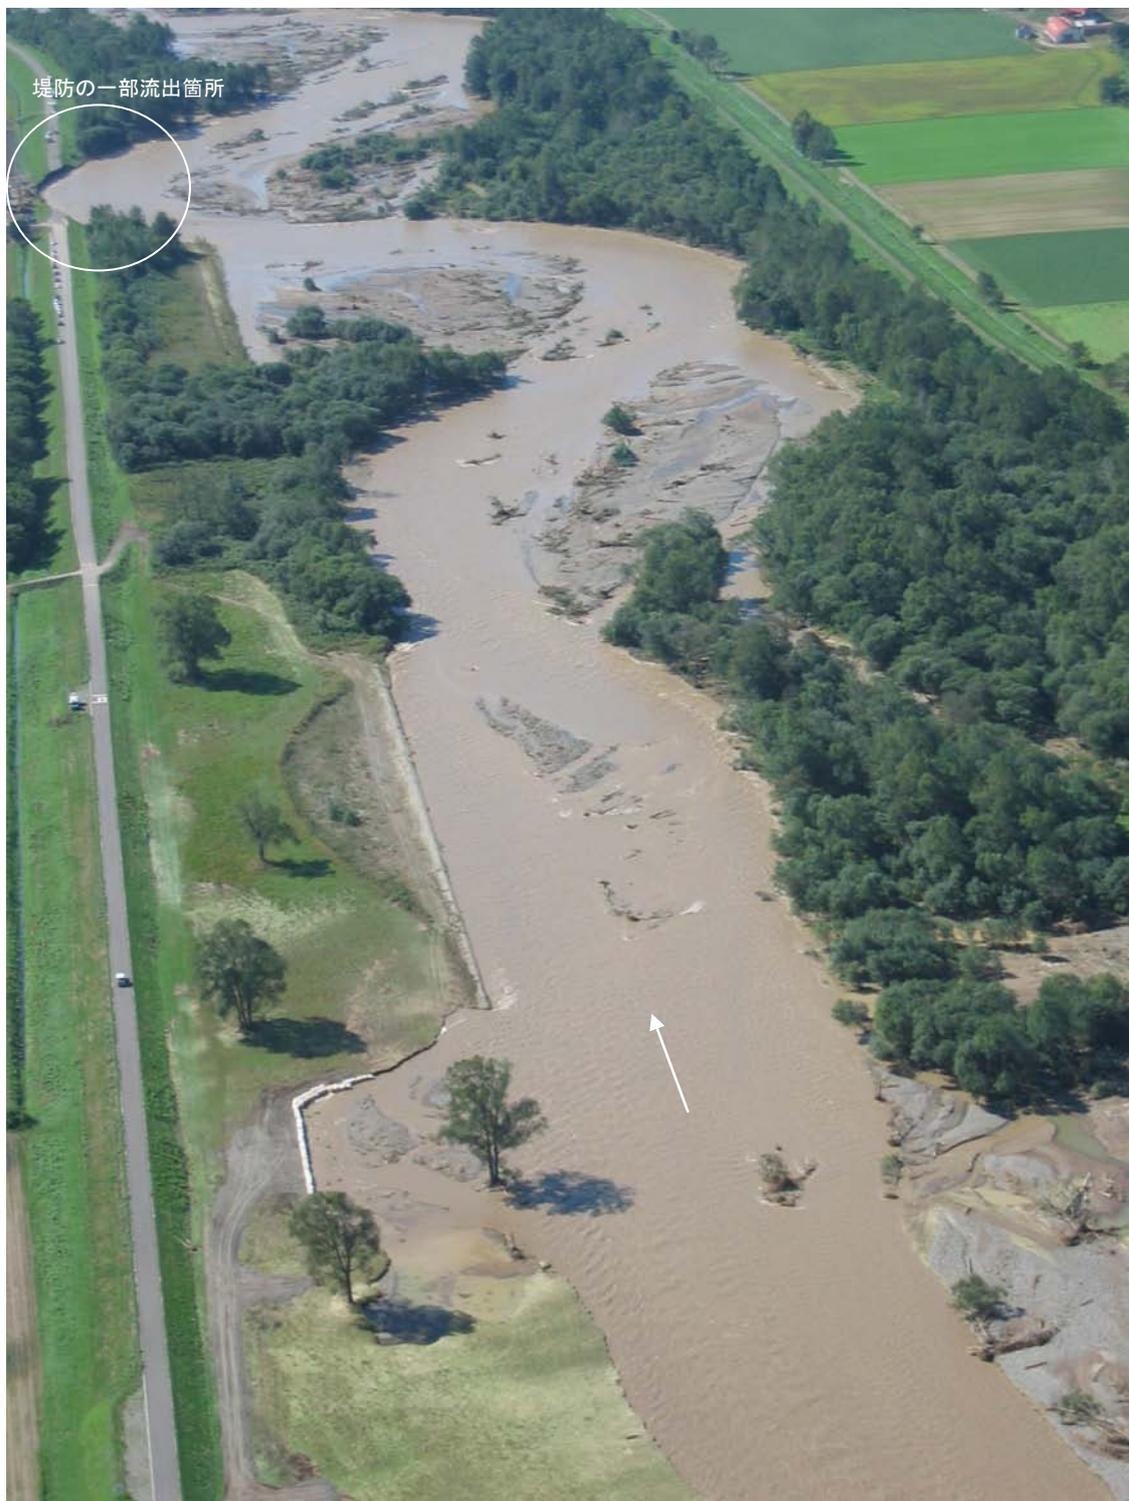
写真 3-6 は、堤防の一部流出を発見した翌日の 9 月 8 日午前に撮影したものである。撮影時の当該箇所での河川水位は約 122.2m であり、洪水痕跡により想定されるピーク水位から約 0.8m 水位が低下した状態である。この時点では、堤防の流出は既に止まっているが、出水で生じた大きな蛇行流路、侵食痕が見てとれる。

写真 3-6 堤防の一部流出箇所全景（上流側から撮影。H23.9.8 AM10:29 撮影）

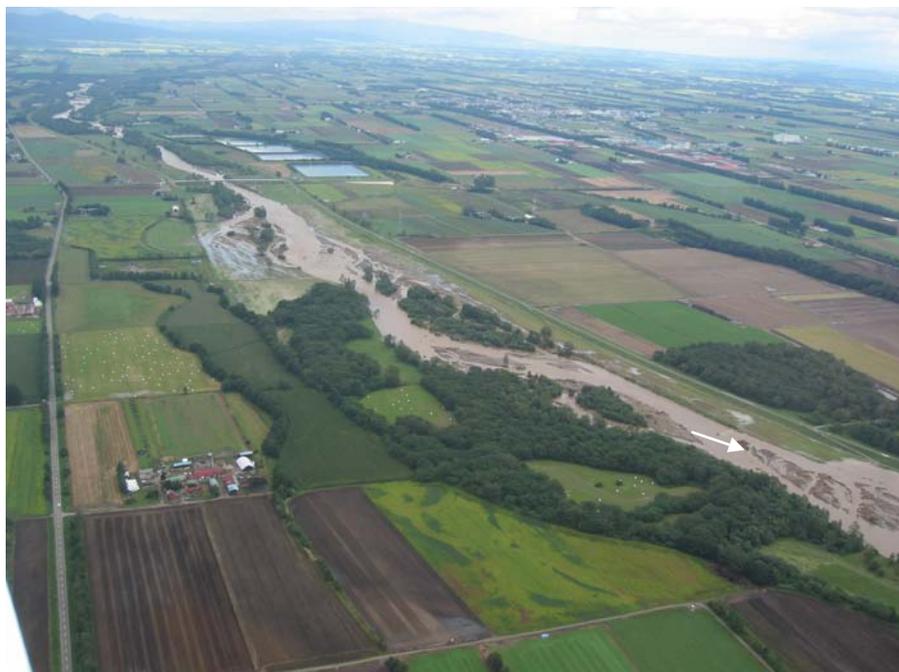
堤防の一部流出箇所の上流側の状況を写真3-7、3-8に示す。低水護岸が両岸に整備されている最下流部の市街地区間を除き、写真のとおり音更川の有堤区間全体で流路が大きく蛇行している。市街地区間を除くと、音更川では低水護岸の設置延長がそれほど多くなく、随所で河岸侵食が生じている。

写真3-7 上流側の状況（KP24～29。下流側から撮影。H23.9.7 PM1:53 撮影）

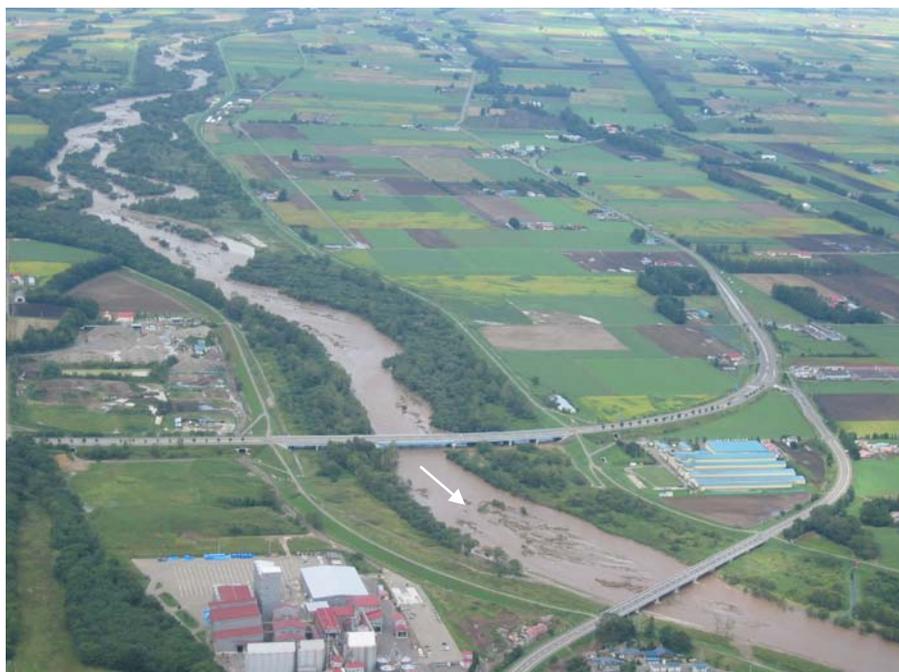
写真3-8 下流側の状況（KP10～15。下流側から撮影。H23.9.7 PM1:42 撮影）

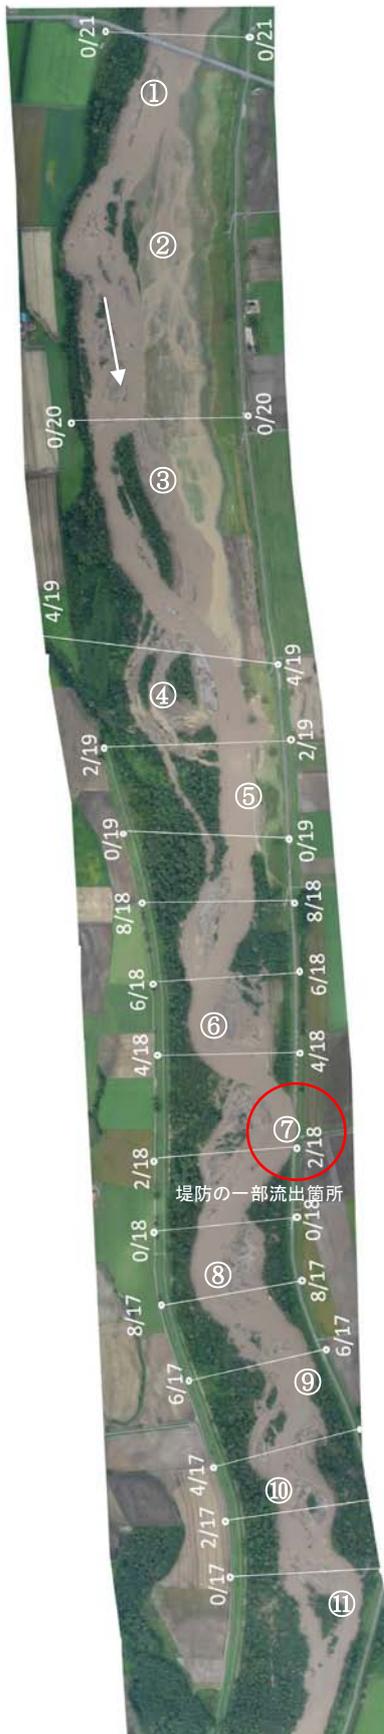
出水中に撮影した航空写真を写真3-9に示す。この写真は洪水ピーク（9月6日AM6時）の翌日となる9月7日AM12時頃に撮影されたものであり、洪水ピーク水位より約0.5m水位が低下した状況のものである。なお、図中にて赤丸で囲んだ箇所が堤防の一部流出箇所である。

写真を見てみると、上流端の橋梁（音和橋）から下流の①の箇所まで流路の変動はそれほど大きくなく、その下流左岸側の高水敷②では広範囲で冠水していることがわかる。この高水敷上の水深は写真撮影時には既に浅くなっているが、出水ピーク時には0.5～1.0m程度の水深となっていた。また、③の箇所は出水前には高水敷であった場所だが、写真撮影時点では高水敷上を主流路が短絡し、新たな流路が形成されている。逆に、出水前には④の箇所が主流路となっていたが、この時点では、既にその流路が埋まっていたり流水が流れていない状況となっている。

⑤は左岸側に低水路護岸が連続的に設置されている箇所であるが、この場所の流路変動は大きくない。その下流からは⑥から⑪にかけて、流路が大きく蛇行して流れており、特に⑦の箇所では蛇行が堤防にまで達し、堤防の一部流出が発生している。

写真3-9 出水時の状況（KP17～21、赤丸部分が堤防の一部流出箇所、H23.9.7AM12頃撮影、航空写真の歪み補正は行っていない）

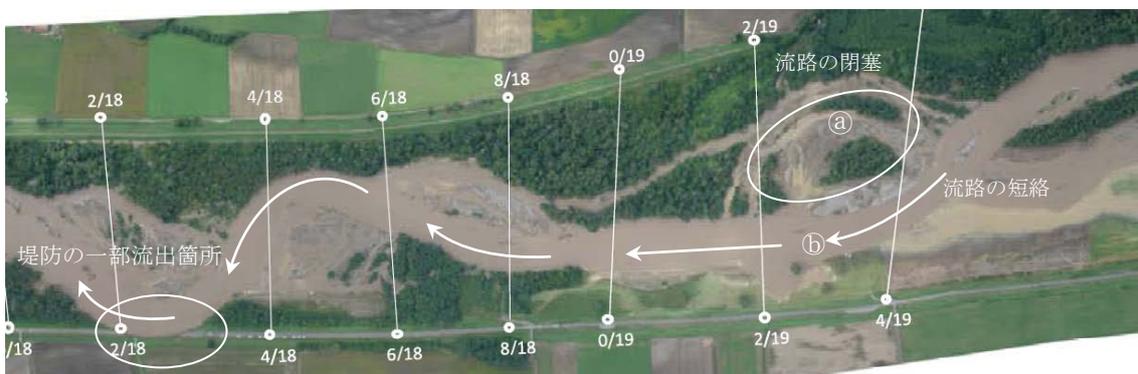
写真 3-11 出水中の状況 (KP19.2~19.6、H22 年 9 月 7 日 AM12 時頃撮影)

流路短絡が生じていた写真 3-9 の④付近は、出水前は写真 3-10 の①の箇所のように流路が右岸側に大きく蛇行するなど水位が上がりやすい河道形状となっていた。実際に、出水後に調査した痕跡水位を見ても①の箇所はその前後に比べて水位が高くなっており、②では 1m 程度の水深になっていた。③の高水敷に乗り上げた流水は下流側の主流路に再合流する際に大きな水面勾配を持つため、高水敷では大きな洗掘が生じる。そのような高水敷の洗掘が上流側へ伝播してくことで徐々に流路が形成され、最終的に写真 3-11 の②の箇所の主流路が短絡し、①が閉塞に至ったものと考えられる。

これは、主流路の短絡が起こったことによって、蛇曲しているため掃流力が小さくなっていた従来の流路に土砂が堆積し、その結果、流路が閉塞したものと考えられる。

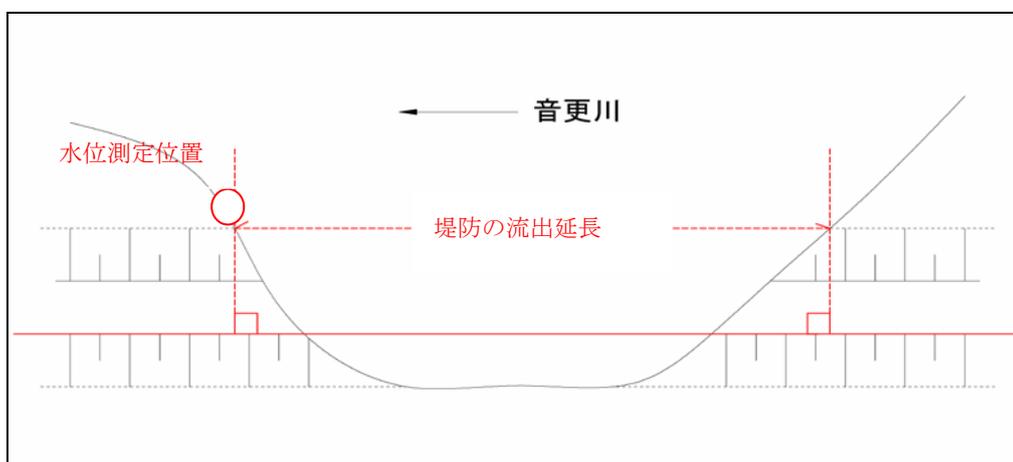
9月7日7:39に堤防流出を発見後、流出幅の変化を把握するため、7日9:50から7日17:30まで約1時間間隔で流出幅と河川水位を測定し、最終的に翌9月8日8:00に流出幅が拡大していないことを確認し終了した。なお、堤防流出延長とは、図4-1に示すように堤外側の堤防法尻部の延長である。9月7日の9:50から12:30までの観測では、表4-1のとおり1時間に5m程度の速度で下流側へ流出部の拡大が見られたが、その後の水位低下に伴い拡大速度が低下し、同13:30に堤防流出幅が144mに達し停止している。なお、横断方向の堤防流出量の計測は、作業の安全性上の理由から実施していない。

図4-1 堤防の流出延長の測定位置

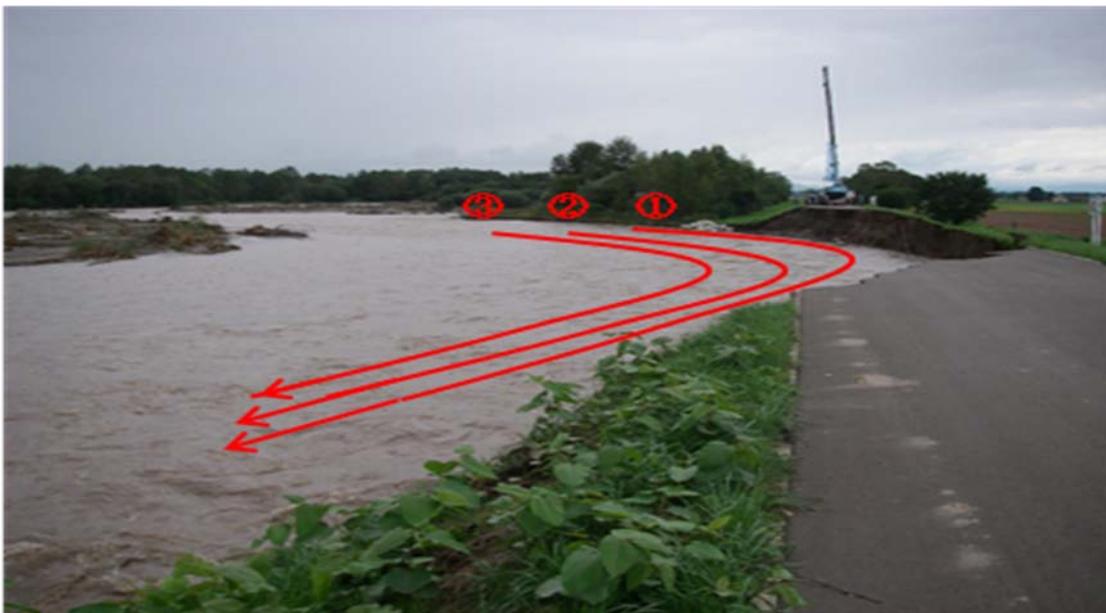
9月7日14時頃に河岸侵食部の流速測定を行った。流速は写真4-1に示す3側線において、表面浮子を用いて表面流速を計測したものであり、その結果を表4-2に示す。最も流速が大きかったのは一番外側の①の側線ではなく、蛇行流路の中心に近い③の側線で発生しており、その表面流速は3.52m/sであった。なお、洪水ピーク時の水位はこの時点より0.7m程度高かったことを考慮すると、洪水ピーク時には更に大きな流速が発生していたと推察できる。

写真 4-1 流速調査実施状況（赤線は各測線の流下ラインを示している）

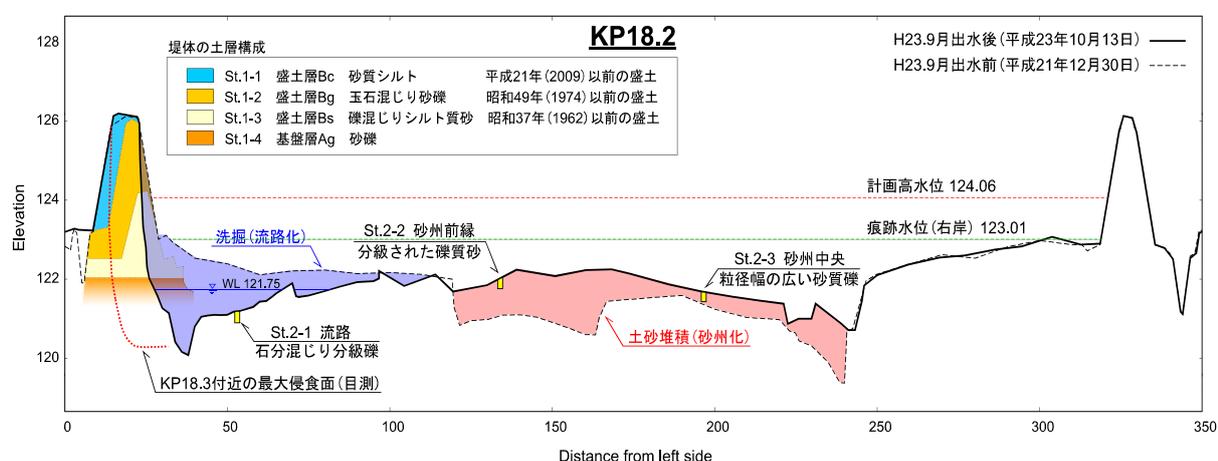
最大侵食箇所の直下に相当する KP18.2 の河道断面形状の変化を図 4-6 示す。実線が出水後（平成 23 年 10 月）に計測された断面形状で、破線が出水前（平成 21 年 12 月）に計測されたものである。図から、前回調査時は流路となっていた箇所が大量の土砂が堆積して砂州となる一方（赤塗箇所）、高水敷であった箇所が洗掘・侵食を受けて新たに流路が形成されたことがわかる（青塗箇所）。河床材料調査は、この新たに形成された砂州と流路を対象に、横断方向に等間隔となるような調査ポイントを 3 点設けて実施することとした（St. 2-1～2-3）。また、侵食箇所直上流の砂州と流路についても同様とした（St. 3-1～3-3）。

図 4-6 出水前後における試料採取箇所直下の河道断面形状

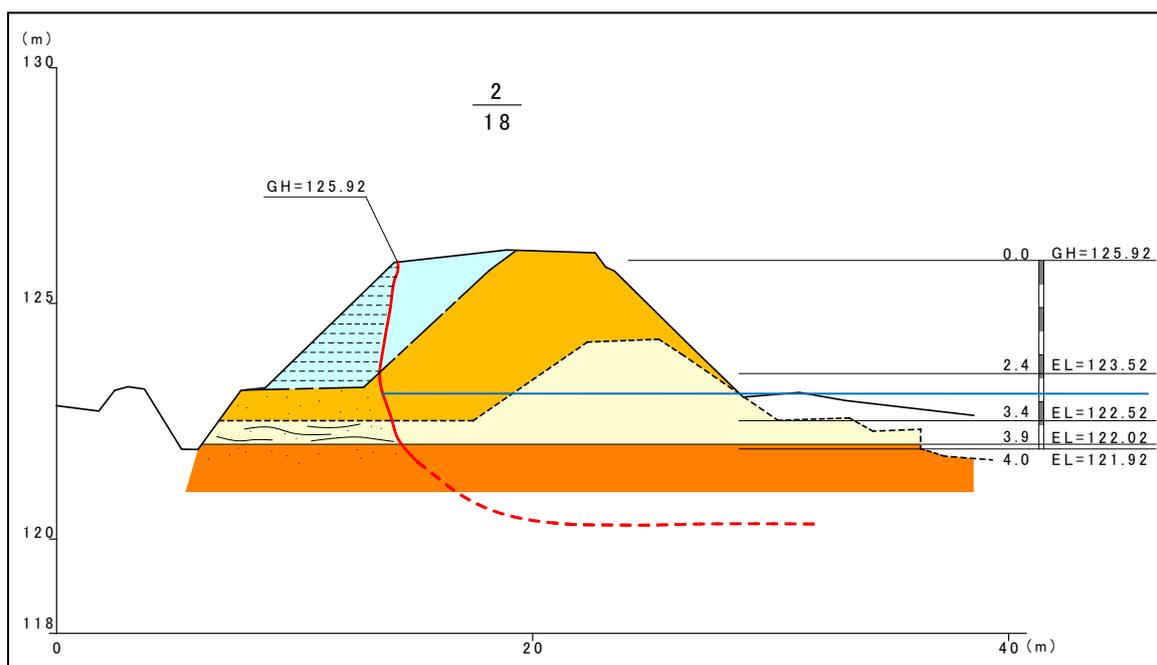
今回の土質調査結果と過去の築堤履歴とを照らし合わせたものが図 4-9 の横断図であり、図中の堤体部に描かれた赤線は、KP18.2 の最大侵食面である。

この図から、現在の築堤は砂礫質の基盤層の上に昭和 30 年代に築造されたシルト質砂の堤防があり、この上に現在の堤防の基礎となる昭和 40 年代に施工された砂礫質の盛土がある。さらにその後、拡幅盛土として砂質シルトが腹付けされたことがわかる。

図中の青線で示す痕跡水位の状況から、出水期間中、当箇所（KP18.2）において主に流水にさらされていた土層は、第 4 層（砂礫質の基盤層）と第 3 層（昭和 30 年代に築造された盛土層のシルト質砂）である。それらの層は粘着力が小さく、流水による侵食に対しての耐力が低い。そのため、出水時には水衝部となっていた当該箇所が、容易に侵食が進行したものと考えられる。水衝部は横断面内の中で最も深く、出水ピークのみならず、水位低下期においても相当の水深を有するため、長時間、河岸侵食を継続させうると考えられる。また、侵食面は各層の境界で極端に大きな変化点を持たないことから、下層の侵食によって支持力を失った上層が自然崩落する形で徐々に垂直に近い侵食面が形成されていったものと考えられる。

図 4-9 築堤履歴 概略図

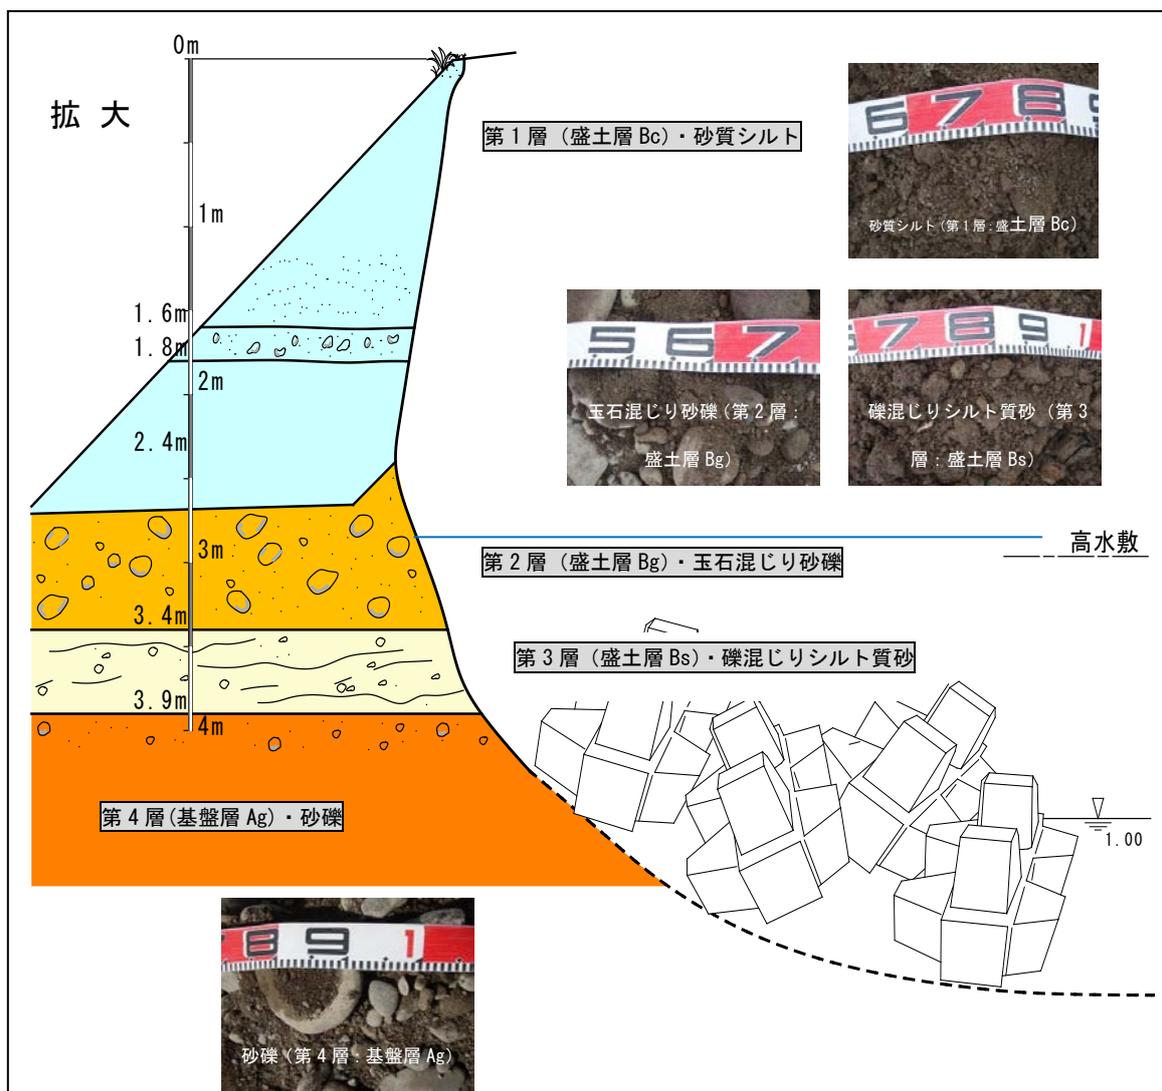
図4-10は、侵食面を拡大した図である。洪水痕跡調査により明らかになった洪水ピーク水位を水色の線で示している。図中のブロックは出水中に投入されたものであり、点線は河床面の推定線である。

出水中は第2層～第4層までが水面下となり、直接、流水による侵食作用を受けていたものであり、出水後の測量時点の第2層～第4層の斜面傾斜角は約30～50°であった。最上層となる第1層（砂質シルト層）は、流水にさらされることは無かったが、前述のとおり下層の侵食により崩落したが、粘性を持つ土質であったことからオーバーハングした形状となっている。

図4-10 土質構成断面図
