寒冷地河川域の津波痕跡調査マニュアル(案)

平成25年3月

(独)土木研究所 寒地土木研究所

北海道太平洋岸地域における河川津波の痕跡調査

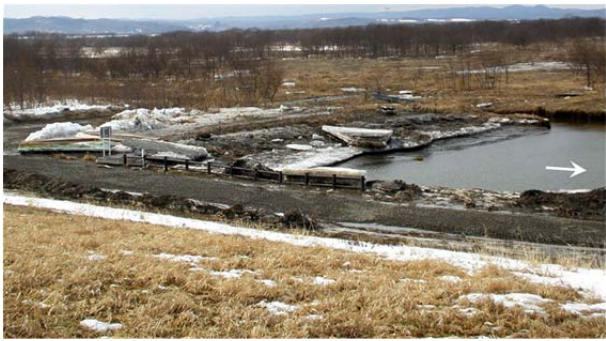
写真-1 大津水位観測所付近における津波痕跡 (KP.3.20 R)

写真-1 に示したのは、KP.3.20 大津水位観測所付近の旧川跡 (本川右岸側) における津波痕跡である。なお、本稿の写真中で白または黒の矢印は河川の流下方向を表す。河川津波はこれらの矢印と逆向きに遡上したものと推定することができる。現地では河川津波により漂流物化したと考えられる、5 m を超える大きさのボートや氷板が打ち上げられているのが確認できた。また、水面近傍の結氷の断面は新しく、津波侵入に伴い水位が上昇して結氷が破壊され、この地点から漂流氷板が発生したと推察された。

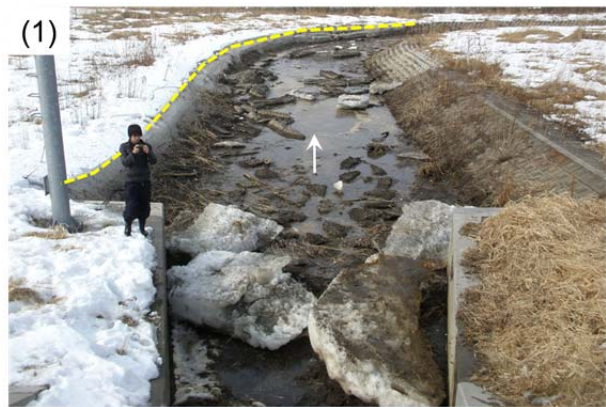
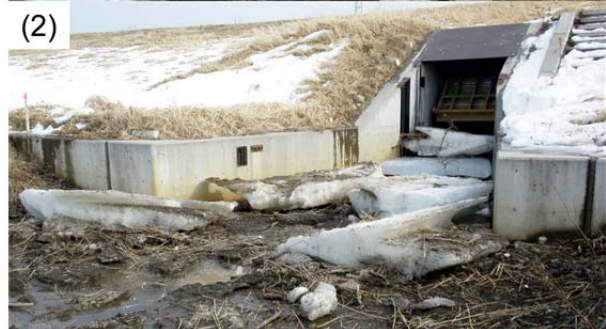
写真-2 十勝川 T₁ 樋門における氷板痕跡 (KP. 3. 30 R)

写真-2 (1) は、KP.3.30 R 地点 T₁ 樋門で樋門から吐き口方向を撮影したもの、写真-2 (2) はゲート近傍の様子である。なお、本稿の写真中で黄色の破線は、現地で確認された浸水痕跡を示す。写真-2 (1) では、人の大きさに近い氷板が袖壁の入り口に閉塞して残っている。また、それより小さい氷板が樋門ゲート直下部にまで侵入し、樋門動作に影響を与えかねない状態で、重なるように堆積していた。ゲート部直下まで氷板が侵入していたことから、河川津波の侵入時、ゲート内で吐き口から堤内方向へ流速が発生しており、流水により輸送された氷板がこの地点で捕捉された可能性が大きい。

なお、このゲートの横幅は氷板堆積部で約 2 m、最上段の氷板の厚さは厚いところで約 80 cm、薄いところで 40 cm であった。3 月調査時の吐き口水路の水深は深いところでも 20 cm 前後と小さく (写真-2 (1))、厚さ 80 cm の結氷が生じていたとは考えがたい。そのためこれらの巨大氷板は、本川から侵入してきたと推定できる。

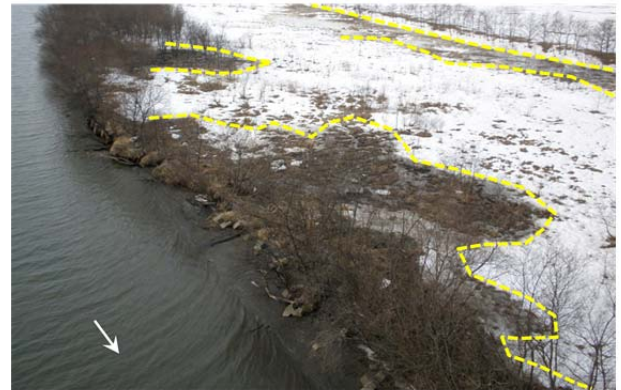
写真-3 十勝川 T₂ 橋梁より撮影した高水敷の冠水状況 (KP. 5. 72L)

写真-3 は十勝川 T₂ 橋梁より上流側を撮影したものである。但し、本稿で写真内に示した色付きの破線は津波による痕跡線を示している。高水敷上の植生部分で標高が低くなっており、そこで広範囲に冠水した形跡が認められた。また写真右奥にも高水敷上に冠水部分が見られ、少なくとも KP.6.00 付近までは高水敷の冠水が調査写真より確認された。

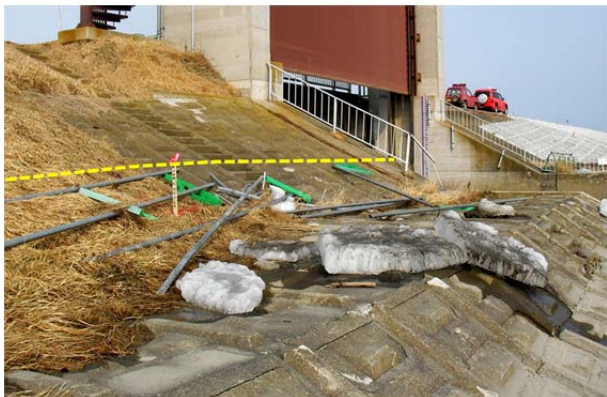
写真-4 浦幌十勝川 U₁ 水門における津波痕跡 (KP. 1. 10 L)

写真-4に、浦幌十勝川 KP. 1. 10 L 付近 U₁ 水門近傍の津波痕跡の様子を示した。水門出口の水路沿いのフェンスが折れ曲がり、また何らかの衝撃で破壊された安全柵の部品が漂流氷板とともに散乱していることが確認された。また、この近傍で一部に護岸の破損も見られた。この付近の積雪に付着した泥から、図中黄波線の部分まで水位が上昇したと推定され、漂流物の衝突により、これらの破損が生じたと推定された。

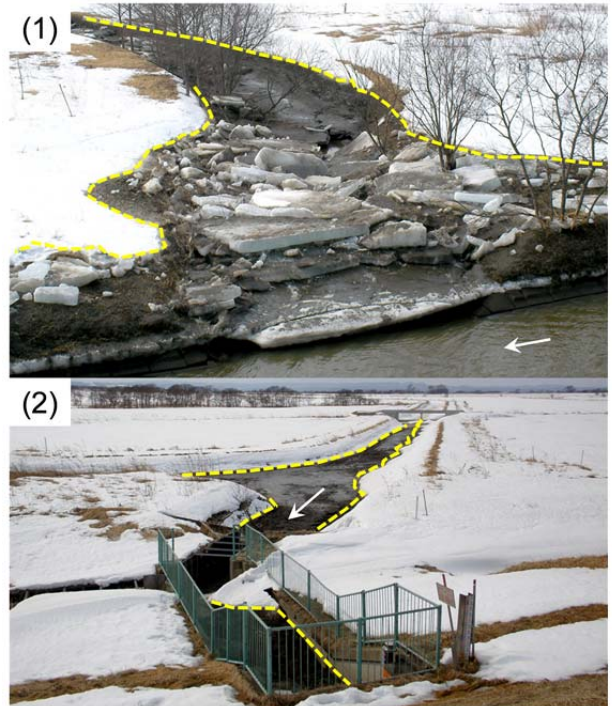
写真-5 浦幌十勝川 U₂ 樋門における津波痕跡 (KP.3.11 R)

写真-5 (1)に、浦幌十勝川 U₂ 樋門 (KP. 3. 10 R 地点) 吐き口水路の様子を示した。水路内に氷板が散乱し、本川との合流部で多量の氷板が折り重なるように堆積している。また、河岸沿いに結氷が折られた跡が見られ、津波侵入前はこの付近で河岸に結氷が付着していた可能性が高い。写真-5 (2)に示した呑み口水路・堤内水路においても、積雪に泥が付着し明瞭な痕跡となっていた(黄色の破線部)。従ってこの地点では、河川津波の影響は無視できない規模で堤内側にも及んでいたことが推察される。

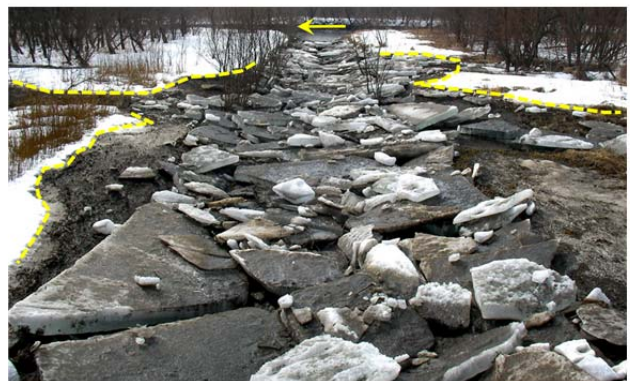
写真-6 浦幌十勝川 U₃ 樋門における氷板痕跡 (KP.4.20 L)

KP.4.20 L 地点 U₃ 樋門吐き口水路の様子を写真-6に示した。ゲート付近から本川方向を撮影したものである。樋門の吐き口水路には、大小様々な大きさの氷板が密集した状態で堆積していた。吐き口水路両側の

積雪に、津波痕跡の泥が付着しており（写真中の黄色の破線部）、津波来襲時は高水敷高さ付近まで水位が上昇し、多量の氷板を堆積させたと推定される。つまり、高水敷が冠水するまで水位が上昇していなくとも、氷板は河川津波の作用により吐き口水路内に多量に侵入する可能性があることが明らかとなった。

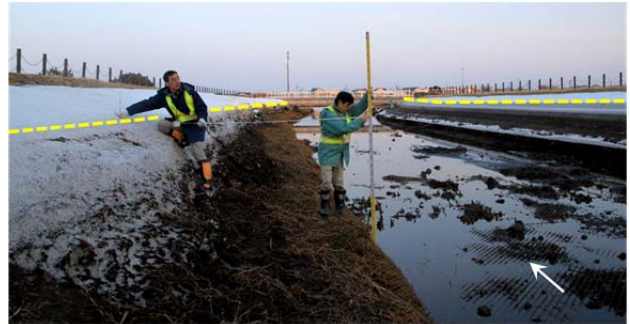
写真-7 新釧路川 K₁ 樋門 (KP. 2.80 R) における浸水痕跡

写真-7 に示したのは、新釧路川の KP.2.80 R 地点 K₁ 樋門からその吐き口水路方向を撮影したものである。水路河岸の積雪には津波による痕跡ライン（黄色の破線）が見られた。痕跡ラインは積雪の変色と微量の泥の付着により判断を行った。この時、吐き口水路河床からの高さで 2 m 程度の水位上昇が生じていたことがわかった。

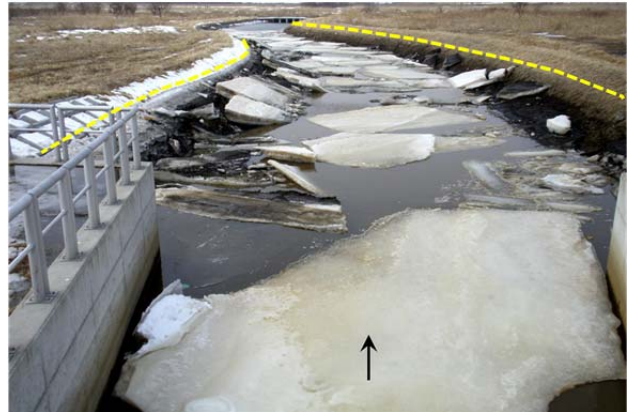
写真-8 新釧路川 K₂ 樋門 (KP. 4.50 L) における氷板痕跡

写真-8 に示したのは、KP.4.50 L 地点 K₂ 樋門吐き口水路を樋門付近から撮影した写真である。新釧路川で大きさ 5 m 以上の氷板が痕跡として確認されたのはこの地点のみである。袖壁部の氷板（最手前）の横幅は 7.5 m 程度である。吐き口水路と本川の接続部にピアを持つ歩道橋があり、本川から侵入してきた可能性は小さい。この点で、本稿の他の吐き口水路の氷板痕跡と異なっている。元々吐き口水路に形成されていた

結氷が河川津波の侵入で破壊され、滞留、あるいは法肩部に沿って斜めに堆積している様子が確認された。この吐き口水路の天端間の幅は約 18 m、水面幅は約 13 m であった。

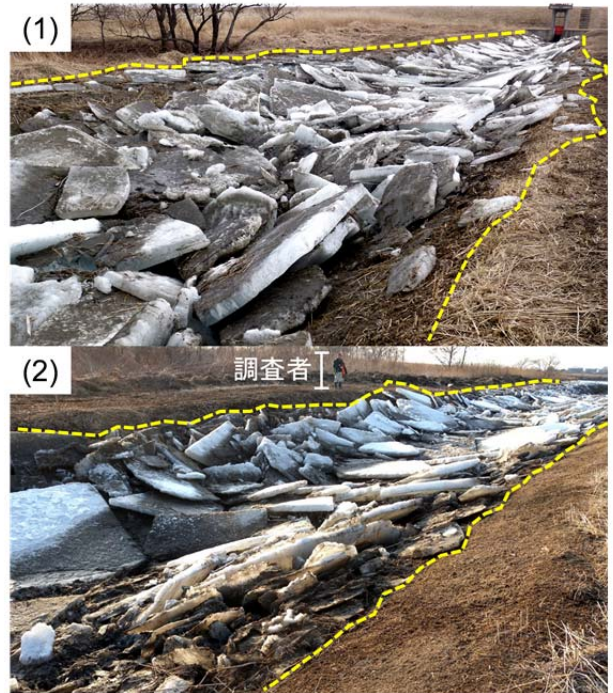
写真-9 鶴川 M₁ 樋門における氷板痕跡 (KP.0.90 L)

鶴川河口付近の M₁ 樋門における氷板痕跡を写真-9 (1), (2) に示した。吐き口水路内には写真のように多量の氷板が密集して堆積している様子が確認された。氷板集積状況は、写真-6 の浦幌十勝川 U₃ 樋門の吐き口水路のそれと類似している。写真-9 (2) 上部中央に、スケールを比較するため調査者の大きさを示したが、氷板の大きさは概ね数十 cm から 3 m 程度までであった。これらの氷板は写真-9 (1) 左下手前の本川から侵入してきたと考えられ、この付近より下流では本川の結氷が確認されなかったことから、上流より漂流氷板が流されてきた結果、吐き口水路に堆積したと考えられた。氷板が侵入した時間帯などは未だ不明で、氷板侵入のメカニズムについて引き続き検討していくこととしたい。

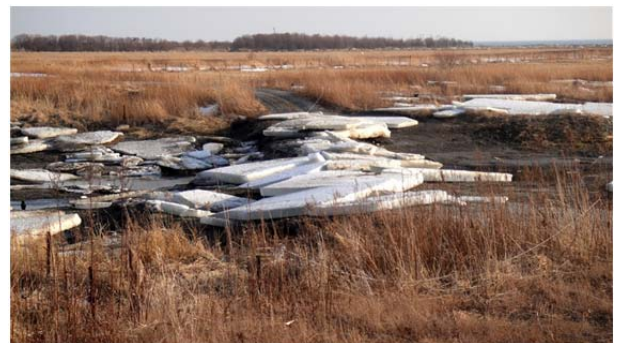
写真-10 旧川跡を横切る管理用道路に打ち上げられた巨大氷板 (KP. 1. 13 R)

河口付近右岸、旧川跡での氷板痕跡を写真-10 に示した。管理用道路の上に大きさ 5 m を超える氷板が折り重なるように打ち上げられており、また、この周囲において旧川の水面近傍にも顕著な氷板堆積物が別途確認されている。

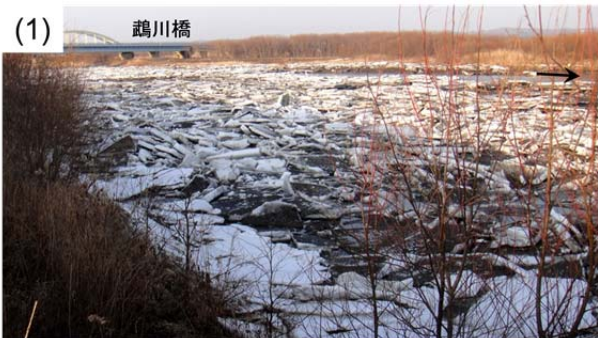
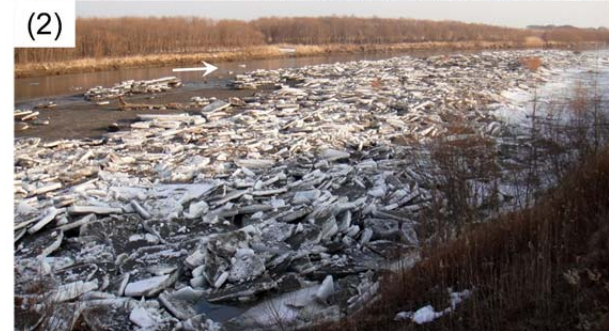
写真-11 砂州上の無数の氷板痕跡 (KP. 2. 20 R 付近)

KP. 2. 20 R 付近から撮影した写真を写真-11 (1)、(2) に示した。鷓川ではこの付近の右岸に砂州が発達しているが、この近辺で砂州上に無数の氷板が堆積して

いることが確認された。ところが流水部分では、滞留氷板はほとんど確認されなかった。

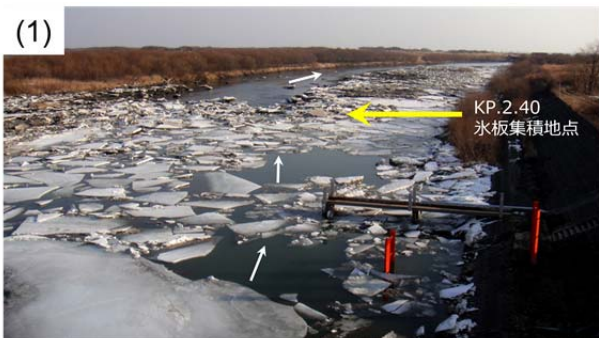
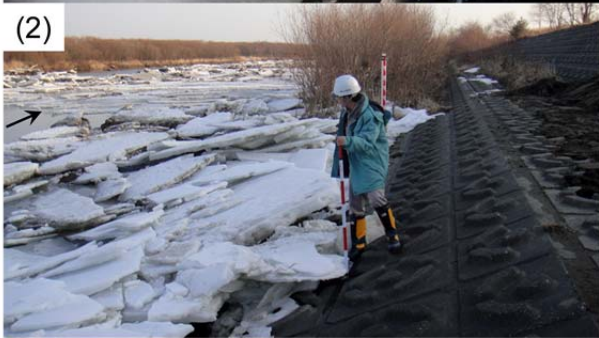
写真-12 水位観測所付近の痕跡状況 (KP. 2. 55 R 付近)

KP. 2. 60 の鷓川橋より撮影した水位観測所近傍の様子を写真-12 (1) に、水位観測所付近で河岸に打ち上げられた氷板の様子を写真-12 (2) に示した。鷓川では、KP. 2. 40 付近の水面幅が縮小している部分で氷板が集中的に堆積して河道を閉塞している様子が確認された。本稿では紙面の制約上掲載を割愛するが、鷓川水位観測所における水位記録分析から、アイスジャム付録⁽¹⁾の発生が示唆された。分析結果や発生要因の考察については別報⁵⁾で詳しく論じているためここでは省略する。また、写真-12 (1) における滞留氷板の大きさは数十 cm から 15 m 程度にも及ぶことが確認された。

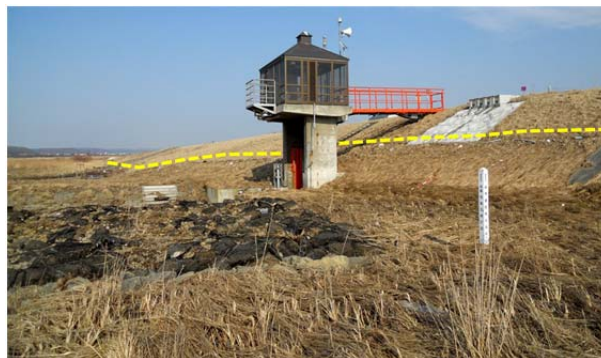
写真-13 沙流川 S₁ 樋門における痕跡 (KP. 0. 40 L)

一方、沙流川では津波痕跡の形態は鷓川とは大きく異なり、氷板堆積物は低水路にはほとんど見られなかった。写真-13 は沙流川 KP. 0. 40 L 地点 S₁ 樋門付近の痕跡付着状況である。他地点よりも高い位置に、津波漂流物であったと考えられるゴミが付着していた。この付近は海岸線に近く、遡上津波が顕著に這い上がった結果、この地点のみ痕跡が高い位置に付着したと推定される。

また、図-8 (b) より、先述のように沙流川の最下流 KP.0.39 L 地点(写真-13) は痕跡標高 4.06 m と非常に高くなっている。この地点には本稿で唯一信頼度 C を付した。それより上流の 4 箇所では、概ね標高 1.5 m 前後以上の痕跡高であり、富川水位観測所の最大水位 1.76 m と整合していると言える。

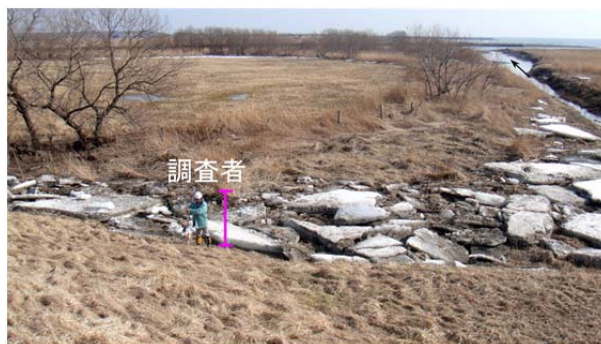
写真-14 沙流川 S₂ 樋門における氷板痕跡 (KP. 0. 60 R)

写真-14 は KP. 0. 60 R 付近 S₂ 樋門から吐き口水路方向を撮影したものである。氷板は吐き口水路を遡上して、引き波の際に堤防近くのみ堆積したものと思われる。スケールを比較するために調査者の大きさを

同写真内に示している。氷板の大きさは数十 cm から概ね 6 m 程度のもので確認された。なお、吐き口水路内には氷板痕跡は見られなかった。

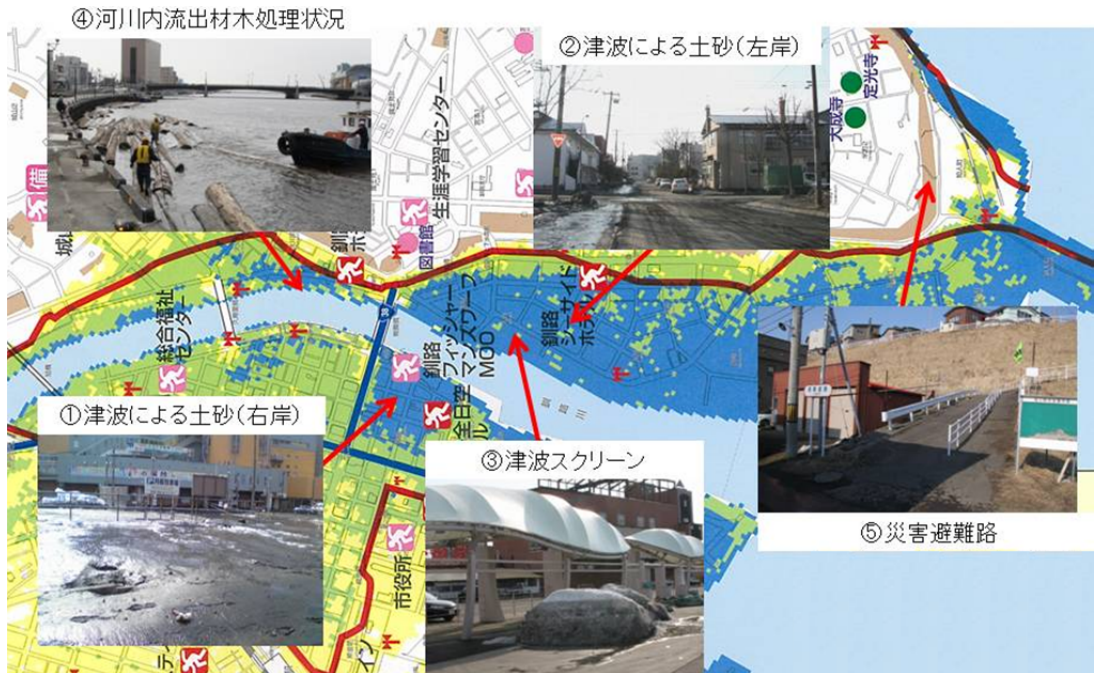
図-3 釧路川下流地域の状況（釧路市の津波ハザードマップに記入）

①と②は津波によって運ばれた土砂が堆積していた状況である。調査では①と②に示す様な土砂の堆積範囲を徒歩や車上から確認した。土砂の堆積範囲は、釧路市の津波ハザードマップが示す青色の箇所とほぼ一致していた。

①の箇所から採取した土砂には、高い濃度の塩化物イオン（1.2% Cl⁻）が含まれ、付近の建物には津波の痕跡が残っていた。

③は下流左岸に設置されている津波スクリーンである。津波スクリーンとは「津波漂流物対策施設」の通称で、津波来襲時に車両等が漂流物となって港内に流入することや、係留している小型船舶が市街地に流出することを防止する設備である。津波スクリーンの基本構造は、支柱と捕捉スクリーン（ワイヤーロープ）から成り、これらが津波漂流物のエネルギーを吸収しつつ漂流物を捕捉する⁶⁾。図-3の③に示す通り、津波スクリーン前の積雪には、明確な津波の痕跡が残っていた。痕跡の高さは、地面から約80cmであった。

④は上流の貯木場から流出した材木を舟で集めている状況である。釧路川には、多くの材木や船舶が流出し漂流したが、市街地に侵入した形跡はなかった。今回の調査では、津波スクリーンが船舶や材木を捕捉した痕跡は発見できなかった。しかし国土交通省北海道開発局の調査では、釧路港を初め道内各地の港湾

⑤は津波災害避難路の状況である。釧路市内には、この他にも階段やスロープとなっている歩行者専用の避難路も設置されている。写真の箇所は津波浸水想定区域外であるが、この他の箇所も含めて今回の災害では、災害避難路の破損などは確認されなかった。

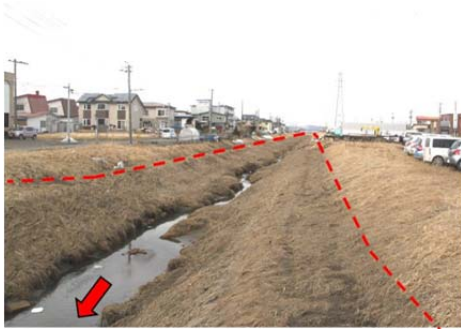
写真-1に星ガ浦川、写真-2に阿雪裡川、写真-3に仁々志別川の状況をそれぞれ示す。写真中に示す赤色の破線は、堆積していた土砂や積雪に残された痕跡から推定した津波の高さである。赤矢印は河川の流下方向を示している。写真からも確認できるとおり、津波による痕跡が明確に残っていた。

星ガ浦川では、堆積していた土砂を採取し塩化物イオン濃度を測定した。土砂の採取は、降雪の影響を最小限にするため、国道38号に架かる橋梁の下から行った。測定の結果、採取した土砂には高い濃度で塩化物イオンが含まれていた（0.16% Cl⁻）ことから、土砂は津波によって運ばれたものと言える。

写真-1 星ガ浦川津波痕跡

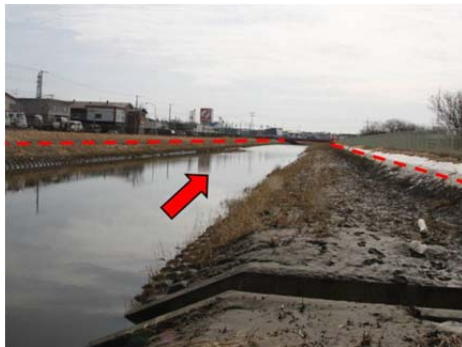
写真-2 阿雪裡川津波痕跡

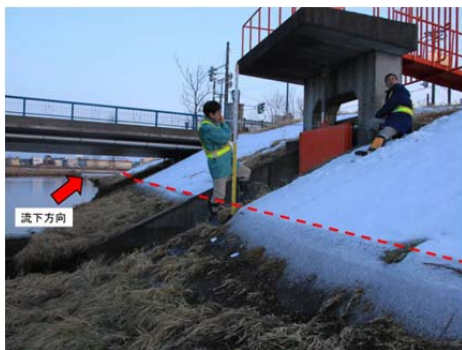
写真-3 仁々志別川津波痕跡

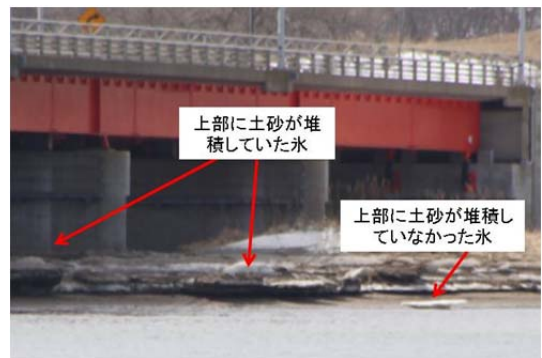
写真-4 温根沼津波痕跡

写真-4は温根沼大橋付近の状況であるが、結氷が津波によって破壊されていた。破壊されていた氷片には上部に土砂が堆積していた氷片と、土砂が堆積して

いなかった氷片があった。これは津波で破壊されて漂流した氷片と、破壊されずにそのまま残り、上部に津波で運ばれた土砂が堆積し、その後の津波で破壊された氷片があったとことによると推測される。

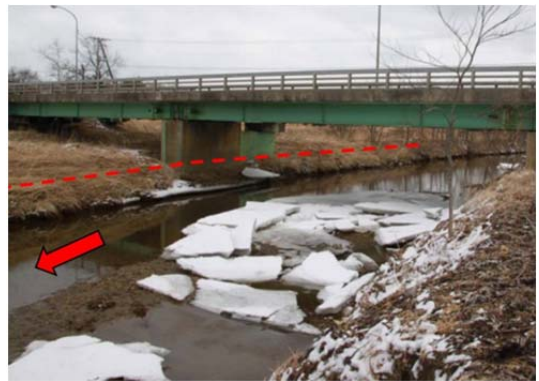
地点①では、結氷が津波によって破壊されていた。この地点の氷片には、ゴミや土砂が付着していなかった。

写真-10 和天別川津波痕跡 (地点①)
(氷片上にゴミや土砂が見られない)

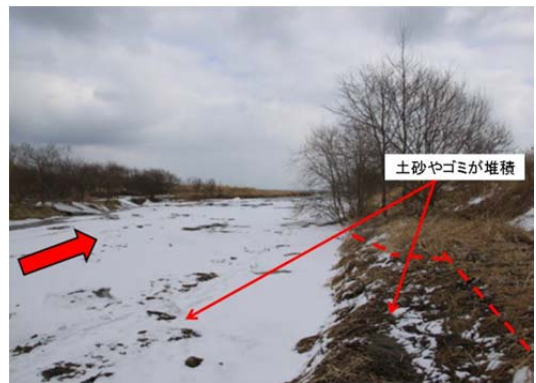
地点②では、結氷が破壊されていなかった。結氷上には津波によって打ち上げられたと思われるゴミや土砂が堆積していた。また、高水敷にも津波によって運ばれたと思われる土砂やゴミが堆積していた。

写真-11 和天別川津波痕跡 (地点②)
(結氷上に土砂やゴミが見られる)

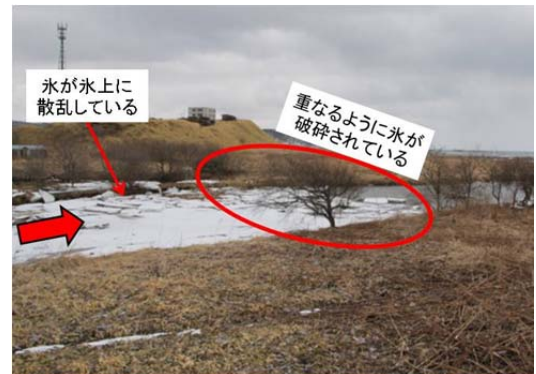
写真-12 和天別川津波痕跡 (地点③)

③の箇所では、川の途中まで結氷が破壊されていた。破壊された氷片は、上流部の結氷上に散乱しており、特に結氷が破壊されていた箇所と破壊されていない箇所の境界付近には、氷片が二重三重に折り重なるように堆積していた。

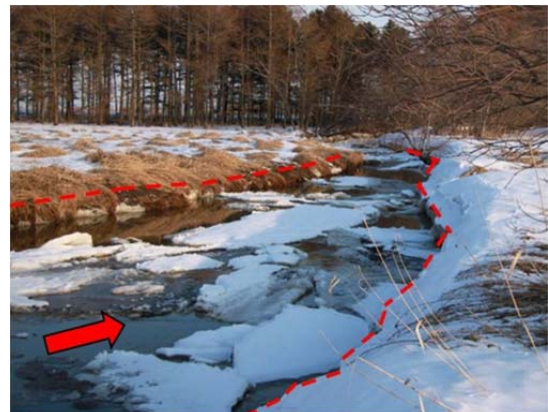
写真-14 はウツナイ川の津波痕跡である。河道内における結氷の破碎が確認できた。氷片の上には土砂やゴミなどが堆積していなかったことから、津波は結氷の下を通過した可能性が高い。また周囲の土地利用状況より、十勝川を遡上した津波がウツナイ川を經由して、農業用排水路や農地に侵入する可能性も認められた。

写真-14 ウツナイ川津波痕跡

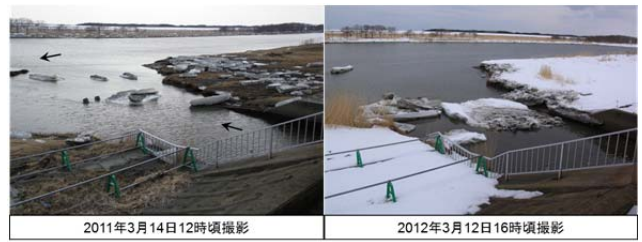
写真-4 浦幌十勝川 KP.1.1 地点 U₁ 水門

写真-4に示したのは、浦幌十勝川 KP.1.1 地点の U₁ 水門の吐口部分です。2011 年の写真については、高水敷上、本川合流部の水深の浅い部分に氷板の堆積が確認されました。一方で 2012 年の写真では、2011 年の調査時よりも大きな氷板が合流部に堆積・滞留しています。この大きな氷板は、支川の約 100m 上流から流下して堆積しているようでした。この地点は感潮区間であるため、2012 年の写真でも、高水敷の高さ付近まで浸水している痕跡が見られます。また、河川津波後の 2011 年の痕跡に見られるように氷板サイズが 2012 年のものより小さいのは、河川津波には氷板を小さく破砕する作用があったためと考えられます。実際に、松川ら³⁾による河川津波のビデオ観測では、KP.3.0 浦幌大橋の橋脚で、遡上する巨大氷板が小さく破砕されたと報告されています。

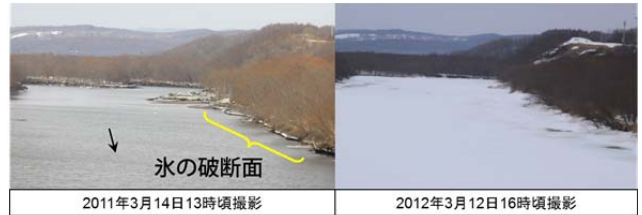
写真-5 浦幌十勝川 KP.3.0 浦幌大橋より上流

写真-5に示したのは、浦幌大橋から上流を写したものです。2011 年の写真では、低水路内に結氷は見られませんが、明瞭な破断面が上流に向かって続いています。一方で、2012 年調査時は全面結氷しています。2012 年の調査時は、人間が上に乗っても壊れない程度の厚さの結氷が存在していました。少なくとも 2011 年当時にも河川結氷は縦断的に生じており、それが河川津波の作用で河岸から剥がされた³⁾ものと推定されます。その後、多量の氷板が漂流・流下したと推定されます。

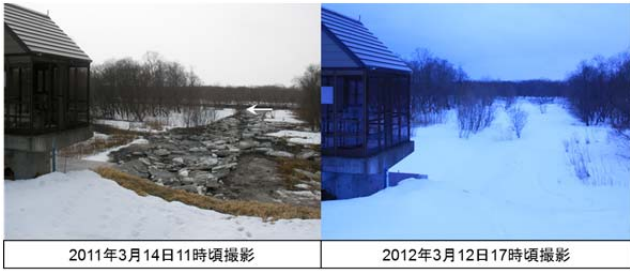
写真一六 浦幌十勝川 KP.4.2 地点 U₃ 樋門吐口

写真一六に示したのは、浦幌十勝川の KP.4.2 地点の U₃ 樋門の吐口水路の様子です。左の写真では多数の氷板が痕跡として確認されました。これらの氷板には、顕著に泥が付着していました。また、高水敷の上まで水位は上昇していないのにも関わらず、吐口水路を埋め尽くすほど多量の氷板侵入が生じています。一方で、2012 年の調査時、積雪への泥の付着や、氷の侵入は見られません。写真奥側の本川部にも、泥の付着は見られず、結氷の上に積雪があるのみでした。そのため、2011 年の調査時の大量の氷板痕跡は、本川で破壊された氷が津波によって輸送されて、吐口水路で堆積したものと推察されます。このように大量の氷板侵入が確認された樋門吐口は、浦幌十勝川と後の 3. 3 節で紹介する鷓川でのみ、確認されています。全面結氷している河川に津波が侵入すると、このような吐口の閉塞が発生する可能性があると言えます。

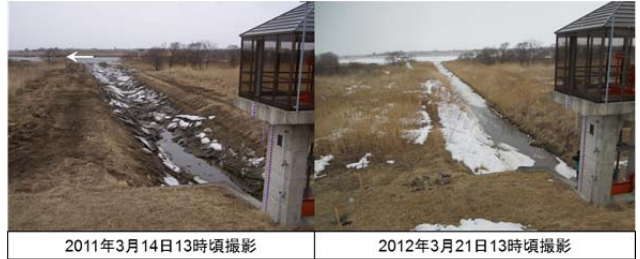
写真一九 鷓川 KP.0.9 地点 M₁ 樋門吐口

次に、写真一九に示したのは、鷓川 KP.0.9 地点の M₁ 樋門吐口水路です。この地点では 2011 年の調査時、吐口水路内で氷板の集積が確認されました。これらの氷板には、泥の付着が確認され、写真一六の U₃ 樋門と非常に近い状態であったと言えます。この氷板痕跡も、本川から侵入したと考えられています。2012 年の調査写真では、吐口水路内に排水が流れ、一部に結氷も見られます。しかし、泥の付いた氷板の侵入は確認され

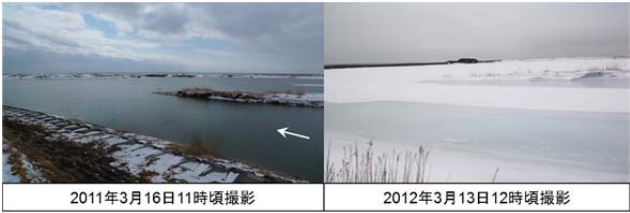
写真-11 は、音別川の河口からほど近い砂州部分の河川の状態です。2011年の調査時には、河川津波により砂州が一部削られていたと報告されています⁴⁾。2011年当時は河川津波の影響で結氷が完全に無くなり、水面が露出しています。2012年においてもやはり河口閉塞が生じており、流速が小さく、結氷も生じやすい条件であると考えられます。河川結氷は海岸線付近まで存在していました。

写真-11 音別川 KP.0.4 河口付近

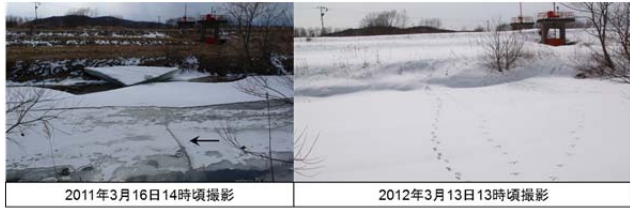
写真-12 は和天別川 W₁ 樋門を左岸側から撮影したものです。左の写真は河川津波の痕跡としては特異と考えられる、氷板が浮き上がって河岸に乗りあがっている様子を写しています。この現象は、和天別川は氷の厚い河川ですが、そのため河川津波は氷を割る代わりに氷の下を伝播し、氷の弱いところで圧力解放が生じたのだと考えられています⁴⁾。2012年の調査でも厚

写真-12 和天別川 KP.1.3 地点 W₁ 樋門

タイプAは結氷が非常に厚く張る河川の場合です。河岸と密着した厚い結氷は、河川津波による水位上昇を抑える効果があります。そのため、河川が河川津波の逆流流量を飲み込めず、結氷が突発的に破壊される、あるいは津波が粗密波となって遡上する等の場合が考えられます。写真-12の和天別川で見られた特異な氷板痕跡はこの作用によると考えられています⁴⁾。
