平成13年鶴川洪水観測データによる水理特性の考察

Consideration of the flow characteristics by the 2001 flood observation data of Mukawa river.

北海道開発土木研究所河川研究室 正員 桑村貴志(Takashi Kuwamura)
 正員 園山裕士(Hiroshoi Sonoyama)

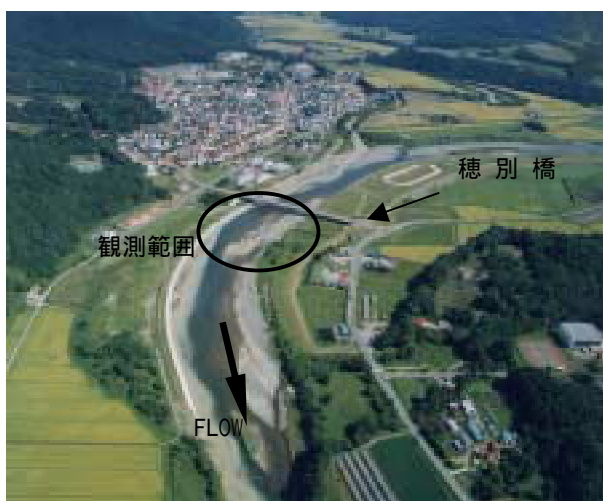
写真-1 観測地点(穂別橋地点を下流側からH11年9月撮影。H13年の観測開始時点では中央の橋脚沿いに中

州があり、流れは左右岸に沿って二股に流れていた。)

観測は図-1、写真-1に示す中流部の穂別橋地点(KP40.9)で実施した。穂別橋上流右岸には水位観測所が設置されており、定期流量観測に使用している橋の直下流の第1断面と第2断面の間を、今回の洪水観測でも測定空間としている。上流では穂別川が右岸側から鶴川に合流している。橋梁下流部の出水直前の状態としては、河道中央の橋脚沿いに中州が発達し、左右岸に分かれた二股の流れとなっていた。

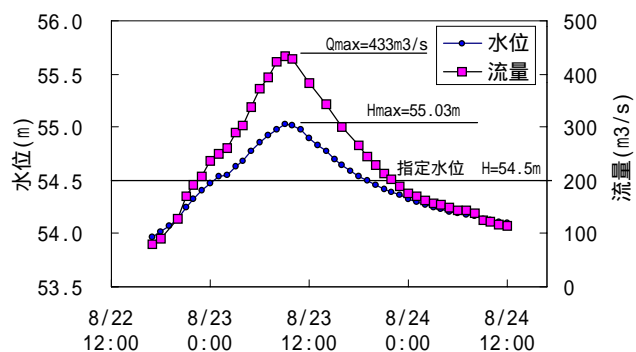
図-2 穂別橋地点洪水ハイドロ(8月22日~24日)

観測の対象洪水としたのは8月22日~24日の洪水(図-2)であり、そのピーク流量433m³/s(23日9時)は平均年最大流量に比べると小規模なものであった。

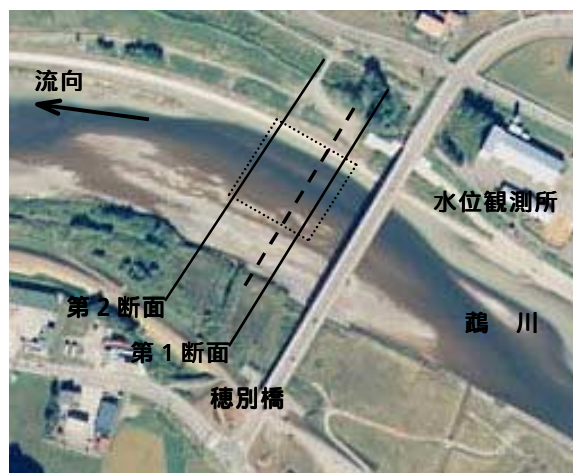
写真-2 観測箇所図(H11年9月撮影。H13年時点では左右岸沿いの二股の流れである。 :水位計設置箇所、

：定点 ADCP 流速観測、点線上：横断 ADCP 流速観

非定常の流速分布調査のために、従来の高水流量観測に加えて、ADCP(超音波多層式流速計)を使用して右岸流心上の鉛直方向流速分布を連続観測した。また、第1断面から約10m下流の両岸に設置した支柱にワイヤーを掛け、それをガイドとして河川を横断しながら横断的な鉛直方向の流速分布の調査を行った。また、音響測深器とGPSを搭載した十字浮体を用いて河床形状の測量を行った。その他には水理量と土砂動態の関係を調査するために表面採水による浮遊砂調査を行った。

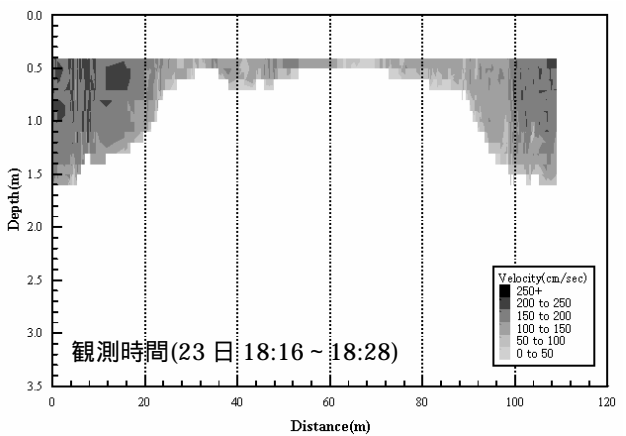
図 - 8 横断面流速分布

ADCP 横断観測を完全に対岸まで実施することができたのは全 6 回のうち水位下降期の 3 回の観測であり、そこで得られた横断面流速分布を図 - 8 に示す。図での流速は横断面直交成分の平均化されていない瞬間流速値であり、横軸の距離は左岸の計測開始箇所からの移動距離

測定開始時点の水位はそれぞれ 54.46m、54.40m、54.29m であった。図 - 9 には流速分布の測定を行った範囲を示しており、図 - 8 の断面の両端が左右岸の流心のほぼ最深河床にあたる。

横断面流速分布からは中州上の比較的緩い流れと左右岸の流心の早い流れがよく表れている。特に 14:40 ~ 15:13 観測断面の左岸側では 200cm/s を越える流速が河床近くまで分布している。左岸側の最も速い流心部は最深河床部より中央寄りに現れている。最深河床部付近の鉛直流速分布は縞模様で表されており図 - 5 のような対数分布則によらない流速分布形をしていると考えられる。

流速分布図の微小な各メッシュ面積にそれぞれの横断面直交流速を乗じて全て合算したものを ADCP 流量とし、それと全く同じ横断面（図 - 8）を通常の流量観測で行った区分断面を参考に分割し浮子流速を乗じたものを浮子流量として流量値の比較を行った結果が表 - 1 である。浮子は中州で 0.5m 長、その他は 1.0m 長を水深に応じて使用しており、用いた浮子に応じて更正係数（それぞれ 0.88, 0.91）を流速に乗じて流量計算時に用いているが、対数分布則によらない鉛直流速分布が多く発生するほど実際の流量と浮子流量の差が大きくなる。今回の洪水の場合は ADCP 流量と比較すると、浮子で観測された流量値が 17 ~ 26% 程度高い値であった。流量規模が大きいきの比率が小さくなるのは、水深が大きいくほど実際の鉛直流速分布形が対数則の分布形になり、浮子の更正係数が本来想定している流れに近づくためと考えられる。
