# 芝を生やした河岸における大型水理実験

開発土木研究所 河川研究室 正員 金高 州吾  
 開発土木研究所 河川研究室 正員 渡邊 康玄  
 北海道大学 土木工学科 正員 長谷川和義  
 北海道大学 土木工学科 学正員 亀田 祐二

Large Scale Hydraulic Model Experiment on River Bank with Lawn

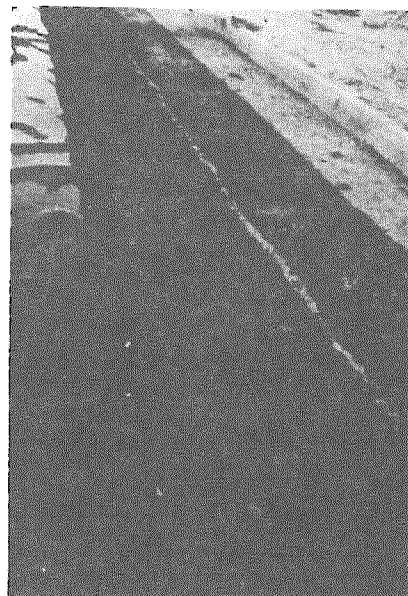
写真-2 芝河岸表層の状態

停水時の河岸斜面および河床の状態を写真-2に示す。この写真から停水時の河床においては波高10cm、波長40cm程度の砂堆が水路全体に発生している様子がみられている。写真-2のような芝状態を芝状況調査結果から図に表すと図-3のようになる。図-3では300分通水後において、浮遊砂の堆積している箇所、浸食を受けている箇所、河床洗堀のため縦断方向に河床近傍の一定幅で激しく浸食していると思われる箇所が現れている。写真-2、図-3に表れた一定幅で激しく浸食している箇所は初期の河床面と芝斜面との境の河床低下が生じ10-15cm間隔で芝斜面の露出したものであり、芝が浸食を受けたものではない。

図-3の芝表層の浸食堆積状況から、通水300分通水後においては水際( $x = 2.15m$ )から $x = 2.6m$ 付近まで浮遊砂の堆積が生じ、ここから $x = 2.9m$ 付近までは浸食傾向が見られる。しかし、1000分通水後においては水際から $x = 2.2m$ まで浸食傾向にある部分が新たに現れている。このように経過時間に伴い芝表面の状況の変化が認められる。また、写真-2のように河床と張り芝斜面との境界において高さ10cm程度の段差がみられ、中には写真-3のように張り芝内の火山灰が抜け出し、芝がひさし状に垂れ下がっている箇所がみられた。このような箇所から河岸破壊が生じることが想定される。
