堤防決壊時における氾濫流がある中での緊急締切工事等の事例紹介

前田 俊一* 島田 友典**

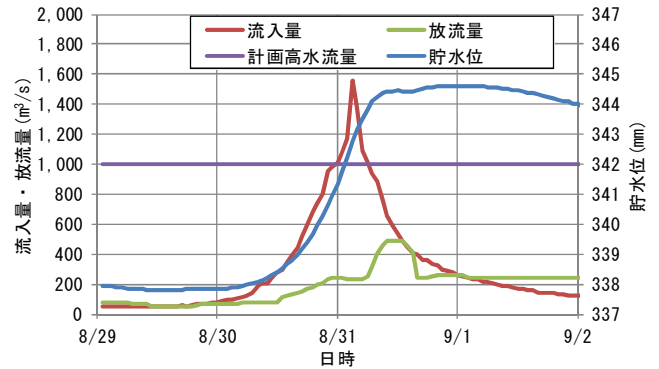
図-1 金山ダムの流入・放流量¹¹⁾

空知川上流決壊箇所（施工延長約300m）での緊急復旧工事では、工事初日（9月1日）に仮堤防築造のための仮設道路造成と並行して、氾濫流がある中で小堤防築造による締切工事が実施されている。仮堤防、仮設道路及び小堤防の位置関係は写真-2のとおりである。緊急復旧工事に着手した9月1日の早朝時点で河川の流量はかなり減少しており（図-1）、氾濫流量もそれに応じて減少していた。また、上流決壊箇所からの氾濫水のお大半は下流決壊箇所から空知川に戻っていたので、早期に氾濫を止めても浸水被害の軽減は期待できない。しかしながら、①高水敷が侵食によって流出してしまっていたため、低水路からの氾濫がなかなか止まりそうにないこと、②上流側決壊箇所の氾濫を止めないことには下流側決壊箇所の工事に着手できないこと、③台風12号の接近による天候の悪化が懸念さ

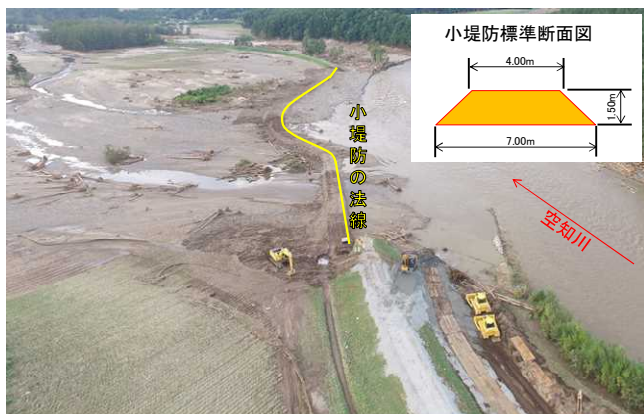
写真-3 小堤防の法線と標準断面図
（9月2日撮影 北海道開発局提供 一部加筆）

小堤防の築造が決定された時点で仮堤防築造のための決壊箇所への仮設道路（堤防天端を含む）は整備中で、決壊箇所周辺には氾濫によって土砂が堆積していたため、トラフィカビリティの問題からダンプ等による締切資材の搬入は不可能であった。このため、迅速に調達できた 0.7m³ 級のバックホウが水の引いた箇所を通過して決壊箇所に到達し、氾濫流のある中で地耐力を確認しつつ、洗掘による深掘箇所を避けながら周辺の土砂を寄せ集め、上流側からの片押し作業で在来堤防よりも少し堤内側に小堤防を造成し、9月2日0時には氾濫を止めることができた。写真-3を見ると、小堤防の法線が深掘箇所を避けるために不自然に曲がっていることがわかる。また、小堤防は仮堤防が完成するまでの短期間氾濫を防ぐものであるため、必要最低限の大きさとしつつ、ダンプや 1.2m³ 級のバックホウが乗る可能性も考えた天端幅としていた（写真-3）。

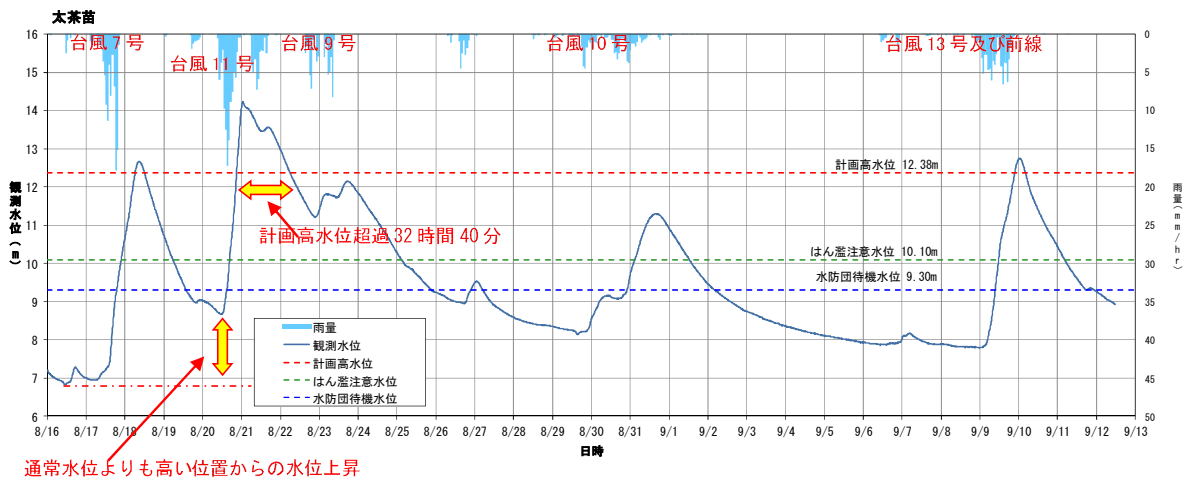
図一 太茶苗観測所観測水位変動時系列¹²⁾ (太茶苗観測所の位置は、柴山沢川の常呂川合流点から下流に約2kmの地点)

北海道北見市常呂町の日吉・福山地区では、台風 11 号に伴う豪雨によって平成 28 年 8 月 20 日から 8 月 21 日にかけて常呂川の水位が計画高水位を大きく超えた結果（図-2）、本川堤防からの越水による堤防法崩れや支川 2 箇所（柴山沢川、東亜川で各 1 箇所）における堤防決壊が発生し、外水及び内水の氾濫によって約

り、その後は徐々に常呂川の水位が低下していったため(常呂川の本川水位のピークは図-2に示すように8月21日の0時頃)、堤内地の氾濫水もそれに応じて徐々に自然排水されていったと推定される。したがって、堤内地の浸水面積や浸水深も自然排水量に応じて徐々に減少していったと考えられ、決壊口を早期に締めても浸水被害の軽減は期待できない。しかしながら、台風9号の北海道への接近が懸念されていたため、再度の浸水を防ぐために早急に締切工事が実施されることになった。締切工事の標準断面は図-3に示すとおりであり、大型土のうと碎石で仮堤防を築造し、最後にシートで仮堤防を覆うというものであった。

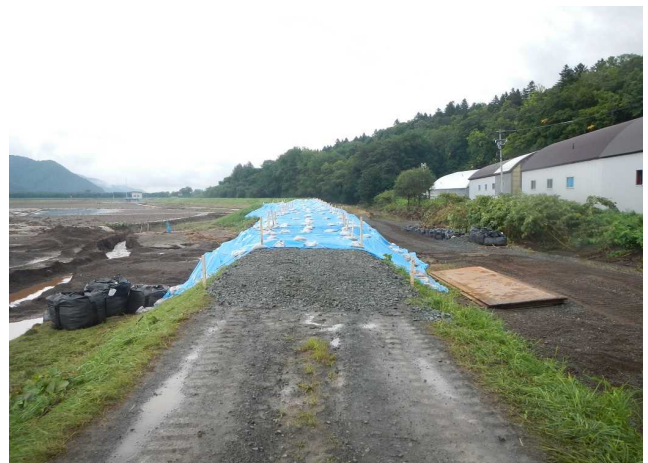
写真一 柴山沢川の緊急締切完了 (北海道開発局提供)

流に進んだ場所である (写真一)。堤防決壊の原因については、常呂川の背水が原因の越水によるものと推定されている¹³⁾。決壊箇所周辺の堤防は完成堤 (天端幅5.0m、法勾配2割) である。また、この付近の川幅 (左岸堤防の表法肩～右岸無堤部の河岸の肩) は約20m、河床勾配は約1/100である。写真一は決壊から数時間が経過した時点の決壊箇所の状況で、写真一は緊急締切の完了時点の状況である。締切工事に大型土のう、碎石、ブルーシート、敷鉄板等を使用したことがわかる。

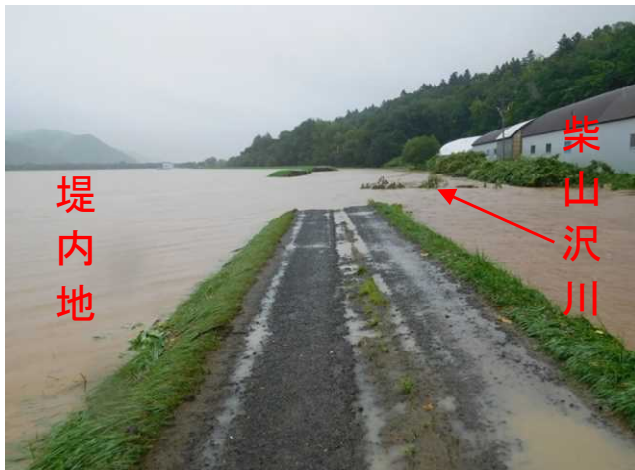
写真一 柴山沢川の堤防決壊 (8月21日11:20撮影)

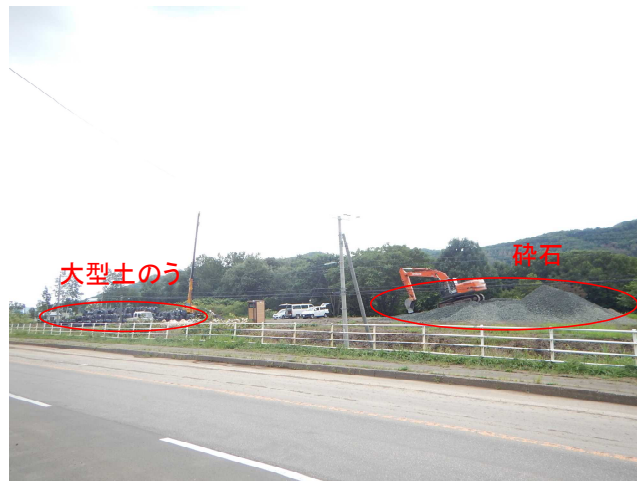
写真-7 資材の仮置きヤード兼大型土のう製作ヤード

川に運び込んだ。しかしながら、それでも数が足りず、大型土のうを追加で製作することになった。このため、現場近くで資材の仮置きヤード兼大型土のう製作ヤードとして使うための土地を借りた(写真-7)。この土地は以前に別の工事で借りたことがあり、所有者も把握していたのですぐに借りることができた。なお、決壊箇所周辺の道路は浸水で至る所が通行止めになっており、工事着手時点では資材の運搬路は山の中を通る大回りの1ルートしか無かった。

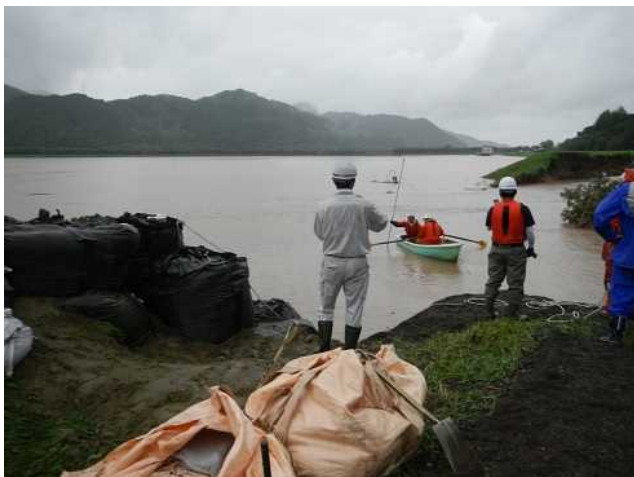
写真-8 ボートによる深掘れ部の調査
(北海道開発局提供 一部修正)

状況で、なかなか締切作業が前に進んでいかなかった。このため、22日17時頃に決壊口の深掘れ状況を確認するためにボートを使って概ねの水深を確認した（写真-8）。たまたま近くで災害の調査を行っていたコンサルタント会社の方がボートを持って来ていたため、コンサルタント会社をお願いして調査してもらうことができた。調査の結果、深掘れの発生している区間は最上流端の十数mだけで、その区間の水深は概ね1~2m、河床高は概ね堤内地盤高-0.5~-1.5m、平均で堤内地盤高-1m程度であった。また、それよりも下流側の河床高は、当初の想定通りの堤内地盤高程度であることがわかり、大変ほっとした。結果的に、深掘れのために、22日の夜から23日の朝までの一晩で締切が数mしか進まなかった。しかし、23日の朝には、水がかなり引いており、柴山沢川の中の土地（高水敷のようにになっている部分）の水深がかなり下流の方まで浅くな

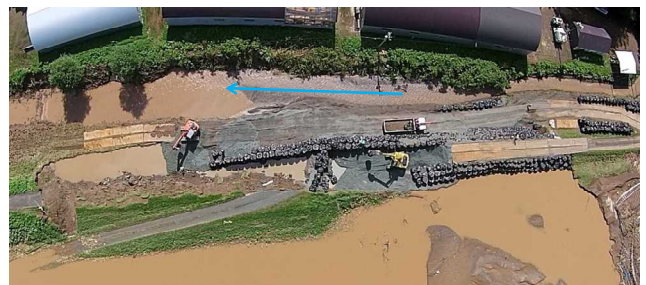
写真-10 仮道の建設（8月24日の概成時点）
(土木学会北海道豪雨災害調査団提供 一部加筆)

っていることがわかったので、そこに碎石と敷鉄板で仮道をつくり、締切の進捗に伴って仮道を下流側に延ばしていった（写真-9、10）。これにより堤防天端以外の場所からも締切資材の運搬や設置が可能となり、作業がスピードアップした（写真-11）。後から考えると、この仮道が施工のキーポイントだったと思う。結果として、土のうと碎石による締切の完了が25日で（写真-12）、この時点で堤内の氾濫水はほとんど無くなっていた。その後、仮堤防の上に雨水浸透を防ぐためのブルーシートを張る等して、全ての作業が26日に

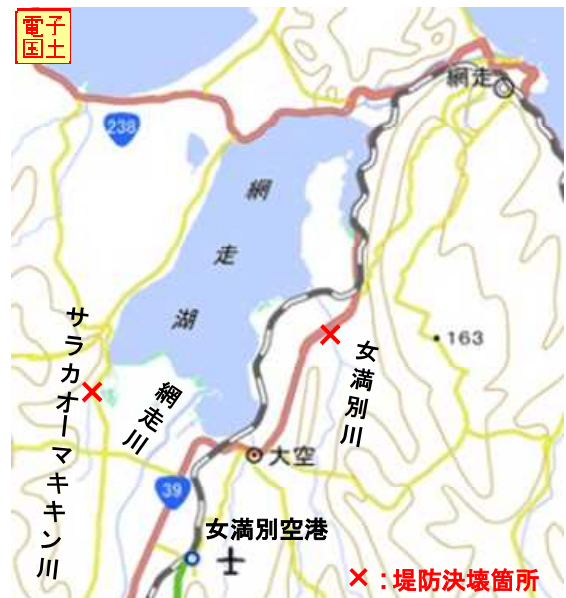
台風 23 号から変わった温帯低気圧の北海道接近に伴い、網走・北見・紋別地方では、平成 27 年 10 月 8 日昼前から夜遅くにかけて雨が強まった。この大雨による河川の増水で、女満別川とサラカオーマキキン川の北海道管理区間で堤防が決壊し、周辺の農地が冠水した(図-4)。両河川はいずれも網走湖に注いでいる 1 級水系網走川の一次支川である。

図-4 堤防決壊箇所位置図(国土地理院の地図に加筆)

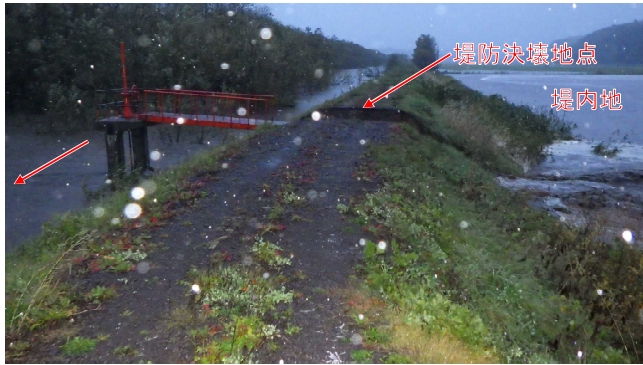
写真-14 女満別川の堤防決壊直後の堤防の状況
(10月8日 16:39 撮影 北海道開発局提供 一部加筆)

写真-14、15は堤防決壊直後の10月8日16:39に撮影された堤防及び堤内地の状況で、写真-16は、割石等による締切が完了した(最終的な止水作業や仕上げ作業等は未了)10月9日の午後に撮影されたものである。上述のように割石等で堤防の決壊口が締め

切られていること、決壊口が主に下流側に拡幅していき、その際に、樋門の函体上の堤体材料が流出したために、樋門の管理橋が函体の上に落ちて斜めになっていることがわかる。また、写真-13、15 から、決壊口から流出した堤体や基盤由来と推定される砂(現地

例えば、女満別川（河床勾配は約1/700）の事例では、2.3.2で記載したように、決壊口が下流側に徐々に広がっていったことを現場代理人の方が証言しており、写真-14、16の比較からも主に下流側に決壊口の広がっていったことがわかる。また、空知川上流決壊箇所（河床勾配は約1/180）では、決壊口拡幅の目撃者はいないものの、その後の現地調査結果や数値計算の結果から、決壊口の拡幅が主に下流方向に進んでいったことが推測されている²²⁾。また、千代田実験水路⁶⁾（河床勾配は1/500）での実物大スケールの堤防決壊実験では、氾濫流の主流部が決壊口内の下流側に位置し、この流れが下流側堤体にぶつかり堤体が侵食されるため、決壊口の拡幅は下流方向に卓越するとされている²³⁾（写真-59）。このように、河床勾配が比較的急な河川の堤防決壊では、決壊口の下流への拡幅速度が上流への拡幅速度に比べて大きくなる。さらに、島田らの数値解析の結果によると、河床勾配の急な河川の堤防決壊では、決壊口の拡幅は下流方向に卓越し、河床勾配の緩い河川では、決壊口の拡幅は河

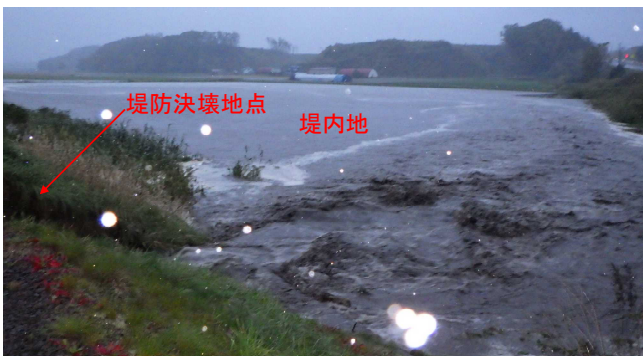
写真-15 女満別川の堤防決壊直後の堤内地の状況
(10月8日 16:39 撮影 北海道開発局提供 一部加筆)

で実物を確認済み)が氾濫流の主流方向に堆積していることもわかる。最終的な堤防決壊の幅は約35mであった。

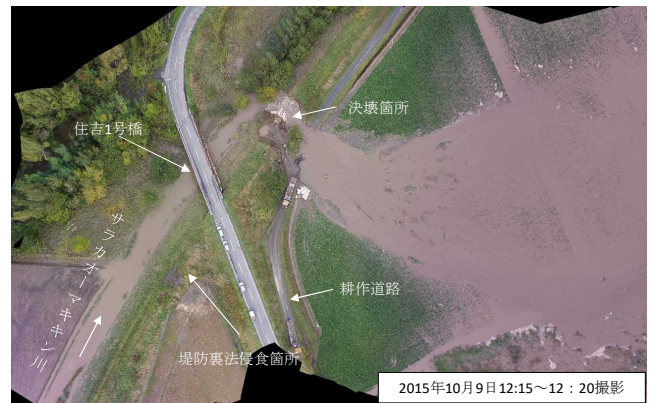
写真-17 サラカオーマキキン川の堤防決壊箇所¹⁴⁾ (一部加筆)

サラカオーマキキン川の堤防決壊は10月9日未明から明け方にかけて発生したと推定されており、決壊箇所(決壊口の最上流端)は北海道道248号嘉多山美幌線に架かる住吉1号橋から堤防天端を25mほど下流に進んだ場所(右岸)である(写真-17)。痕跡水位が堤防決壊箇所近傍の堤防天端付近で確認されたことから越流による堤防決壊の可能性が高い。決壊箇所周辺の堤防は完成堤(天端幅4.0m、法勾配2割)である。また、橋の下流の堤々間(右岸堤防の表法肩~左岸の道路盛土の表法肩)は約40m、河床勾配は約1/800である。

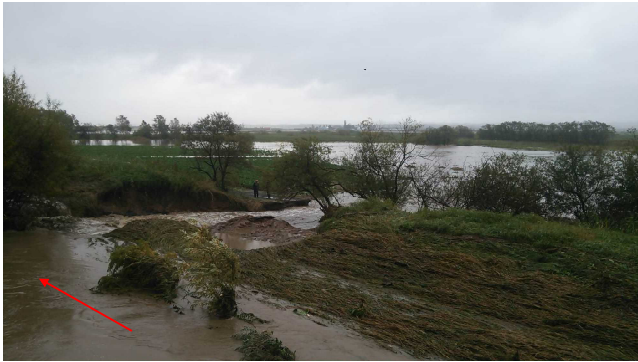
写真-18 サラカオーマキキン川の堤防決壊状況
(北海道提供 一部加筆)

写真-18は、締切工事開始前の10月9日6:39に撮影された堤防決壊箇所の状況で、写真-19は、大型土のう等による締切が概ね完了した(最終的な止水作業や仕上げ作業等は未了)10月10日昼頃に撮影さ

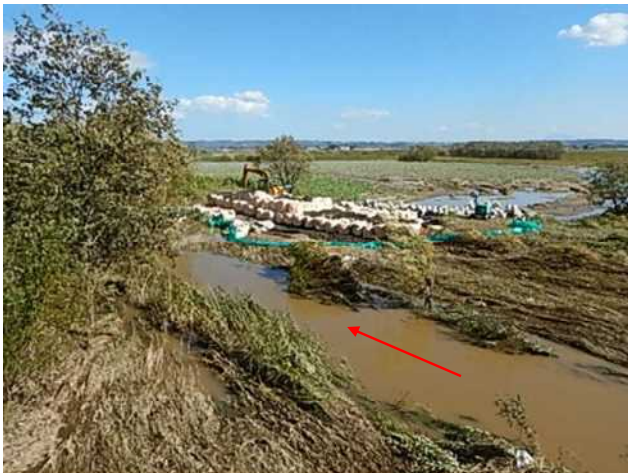
写真-19 サラカオーマキキン川的大型土のう等による
締切が概ね完了した状況

れたものである。上述のように大型土のうで堤防の決壊口が締め切られている他、川表側に止水のために緑色の原反シート（いわゆる「グリーン原反」）が用いられていることがわかる。また、最終的な堤防決壊の幅は約30mであった。なお、締切工事開始前の堤防決壊箇所周辺の状況については、渡邊らによる報告¹⁴⁾があるので参照されたい。

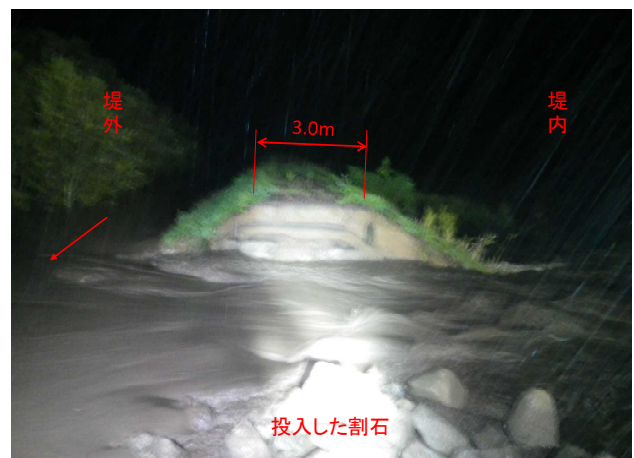
写真-20 女満別川の堤防決壊状況
(10月8日22:42撮影 北海道提供 一部加筆)

A：18時前に初めて見た時の決壊口の幅は10m程度だったが、締切作業を開始するまでは決壊口が下流側に徐々に広がっていった。水位は初めて見た時から3時間くらいは非常に高い状態が続き、堤防の天端から1m下がりにくろいだった。その後徐々に水位が下がり、締切作業が3割程度進んだ24時過ぎには水位もかなり下がっていた（写真-20）。

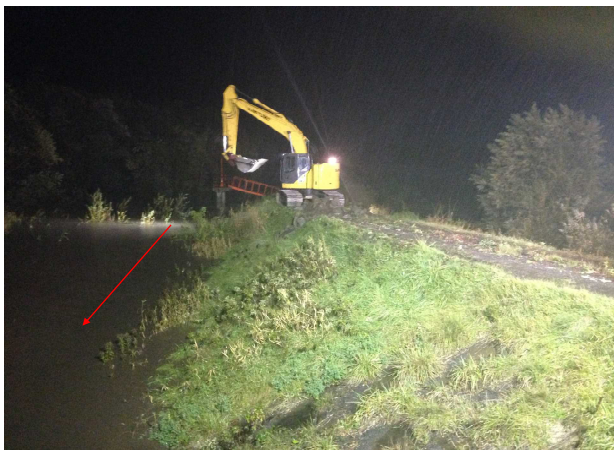
A：自社のすぐ近くに砕石業者のヤードがあり、0～80mmの砕石にする前の無選別の割石（200～500kg）がいつも数百 m³ 置いてあることを知っていたので、砕石業者から割石を緊急調達して締切資材として使うことにした。女満別川の堤防の天端幅は約 3m で、0.7m³級のバックホウが1台やっと入っていただける程度の幅しかないで、最初の内は 0.7m³級のバックホウを決壊口の近くに配置した上で、ダンプが女満別橋のすぐ近くの堤防天端に運んできた割石を落として、バックホウが決壊口と女満別橋近傍の割石の山の間を行ったり来たりして割石を決壊口に投入した（写真-21、図-5①）。ダンプで割石をバックホウの近くまで運搬しなかったのは、作業開始前には決壊口が徐々に下流側に広がりつつあったため、バックホウが橋側（下流側）に逃げるスペースを確保することや、ダンプが狭い堤防の上をバックで走行することの危険性を考えてのことである。しかし、この方法だと割石の投入効率が良くなく、幸い割石を投入すると決壊口の拡幅が停止してバックホウが橋側に逃げるスペースを確保する必要がなくなったことから、ダンプがバックホウの近くまで安全に割石を運ぶことができるように 0～80mmの砕石を使って国道から決壊口までの天端を1mほど堤内側に拡幅して約4mまで広げた（写真-22、図-5②）。また、作業している内に、天端が段々うんできたので、元々の天端部分に0～80mmの砕石を補充し、特に川表側の天端の法肩部分には砕石が元々ほとんど無かったので、そこには砕石を大量に入れた。その後、ダンプが決壊口のそばまで近付いた際にバックホウが横に逃げられるように、決壊口付近の天端幅を部分的にさらに約2m広げて約6mまで拡幅した。この結果、ダンプが割石を決壊口のすぐ近くまで運ぶこと

写真-21 締切工事着手直後の状況（北海道提供 一部加筆）

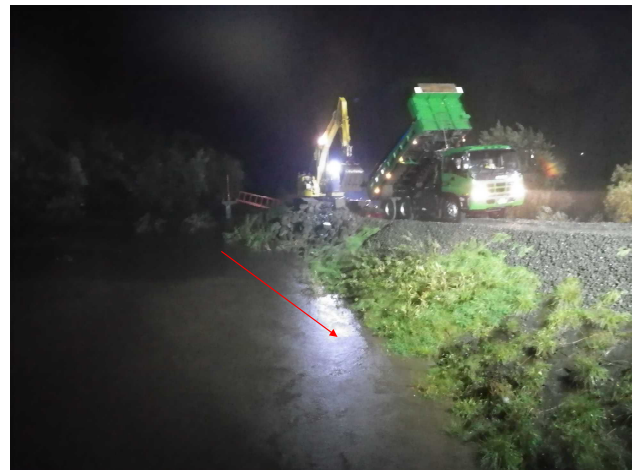
ができるようになり、決壊口への割石の投入効率がさらに上がった。割石と砕石による締切作業が完了したのは翌朝だった。割石で締め切っているのので、その後、

写真-22 天端拡幅後の状況（北海道提供 一部加筆）

は、例えば、紹介した女満別川のように、計画高水流量が 500m³/s 未満の中小河川では天端幅が 3m となっている場合がかなりある。女満別川の事例(写真-22)からもわかるように、一般的なダンプトラックのような車両は、車両交換場所等のUターンする場所が無ければ、通常は堤防天端をバックで堤防決壊箇所まで進み、資材を降ろした後に前進して一般道まで戻ることになるので、天端幅が 3m では狭すぎて 10 トンダンプがバックで進むことは難しい。また、女満別川の事例で 3m の天端幅を 4m まで拡幅したことからもわかるように、10 トンダンプの堤防天端への進入には 4m 程度(最低でも 3.5m)の幅が必要である。したがって、ダンプによる締切資材等の運搬が必要な締切工事では、天端幅が 4m よりも狭ければ、決壊箇所までの天端を碎石等により拡幅していかなければならないので、拡幅の施工延長が長い場合は、拡幅に要する時間も相当長くなることが考えられる。また、後からも出て来るが、クレーンを使用する場合には天端幅 4m でも不十分であり、クレーンヤードとして使用する場所では、更に天端の拡幅が必要になる。以上のことから堤防天端が広げれば、施工効率も上がる上に、採り得る施工方法の自由度も増すため、道路幅(天端幅)は、堤防決壊箇所までの距離と同様に、緊急工事の際のアクセス路としての良否を左右する重要な要素である。

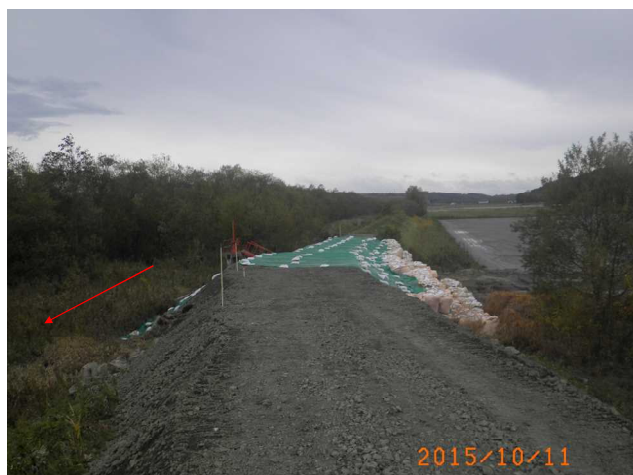
写真-23 止水作業完了状況（北海道提供 一部加筆）

大型土のうとグリーン原反等で締切部を覆うことで最終的な止水作業とした（写真-23）。グリーン原反はどこの資材業者にもストックがある一般的なもので、普段は止水のために素掘りの仮排水路の表面に敷いて使うことが多い。

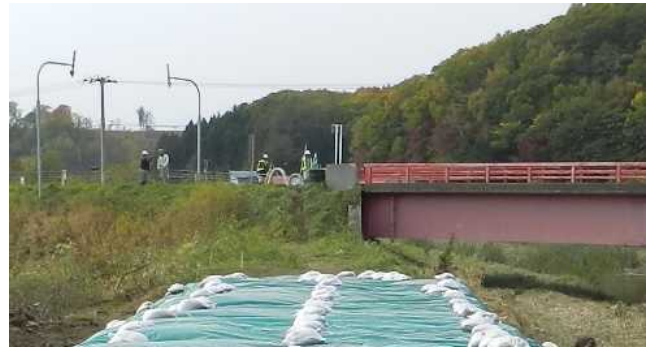
A：住吉1号橋の袂では橋の直近まで道路の防護柵が設置されている他、路面と堤防天端の段差も大きいことから（写真-24）、橋の袂からは重機やトラック等が堤防天端に進入することはできない。しかしながら、幸い、堤内側に浸水していない農作業用の耕作道路（写

写真-24 橋の袂付近の状況（北海道提供）

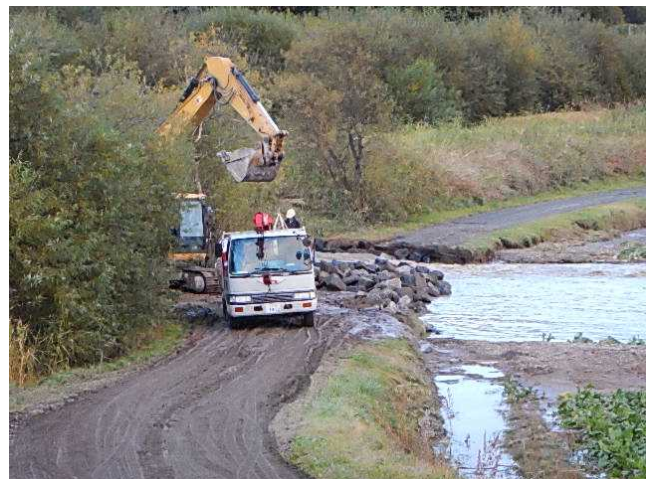
写真-25 耕作道路を使用した大型土のうの運搬状況

A : 土のうを積んだトラックが耕作道路を使って大型土のうを運び(写真-25)、そこから先はバックホウを 3 台使って、バケツリレーのような感じで決壊口に大型土のうを投入した(写真-27)。決壊口のところに配置したバックホウのアームにはアタッチメントとしてグラップル(写真-28)を付けて安全に土のうを水中に投入できるようにした。作業開始時点では、決壊口の締切作業を行っていない側(この場合は下流側)の堤防の先端部分までグラップルが届かなかったため、初めの内は、土のうはバックホウが前進するための足場作りということもあり、バックホウのすぐ近くの水面に投入したが、最初の 150 袋くらいまでは決

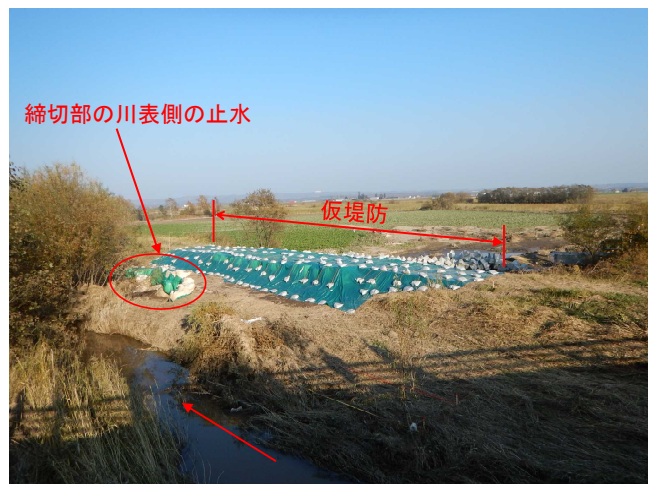
写真-26 止水作業完了状況
（作業完了から約1週間後に撮影）

水中に土のう投入を開始して 18 時頃には概ねの締切作業(土のうのみによる概ねの止水作業)が完了した。しかしながら、土のうで締め切っても、それなりの漏水があったので、土砂や砕石で間詰めを行い、その後、締切部の川表側の部分(写真-26 中の楕円で囲んだ場所)にグリーン原反を設置して止水作業を翌朝 6 時頃に完了した。締め切った後も、網走建設管理部からの指示に基づき、土のうを元の堤防の高さまで積み上げ、最後に土のうで作った仮堤防全体をやはりグリーン原反で覆った(写真-26)。結果的に約 30m を締め切るのに約 800 袋の大型土のうを使用した。

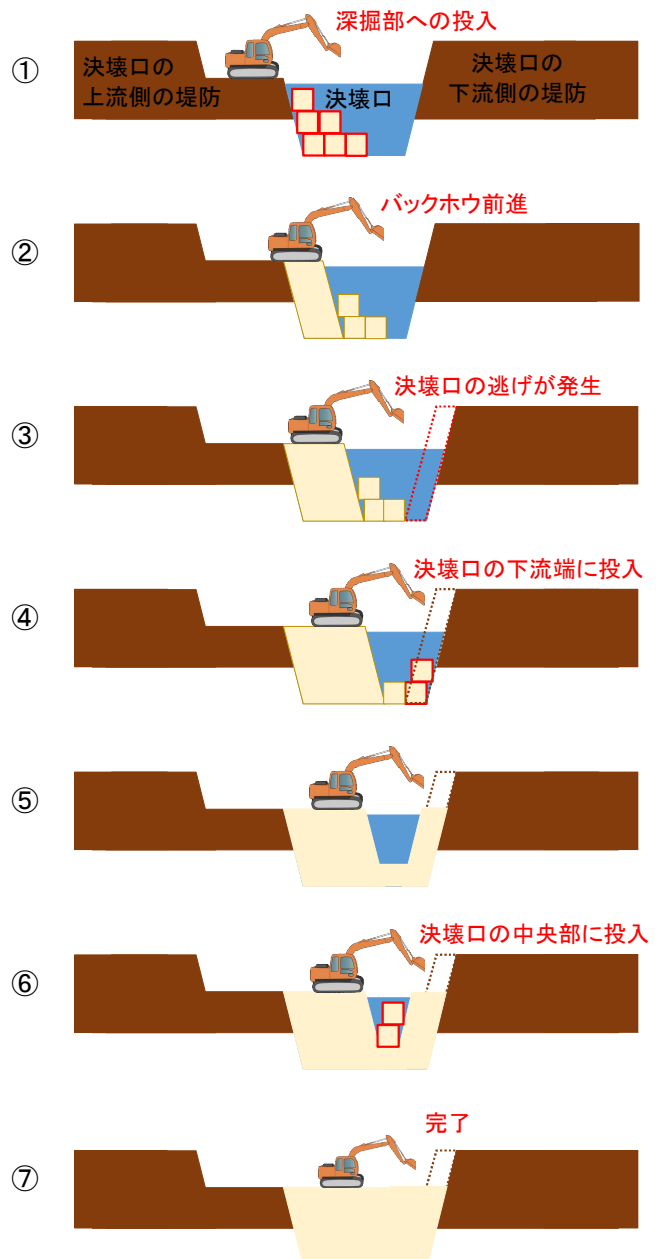
図-6 サラカオーマキン川の荒締切工の進め方 (右岸堤内地から見たイメージ)

壊口に投入しても土のうが完全に水没してしまい、どこに行ったのかわからず不安だった(図-6①)。作業の初めの方でバックホウのバケツを決壊口に入れておおよその水深を把握しようとしたが、決壊口が滝壺ようになっていたようで、バケツが底につかないほど深く、水深は少なくとも 3~4m くらいあったと思う。その後投入した土のうが水面に出て、バックホウが土のうの上に乗って前進できるようになったが、安全を確保するためにバックホウを少しだけ土のうの上に乗せて問題の無いことを確認してから前に進めた(図-6②)。問題があればバックホウを少し

載せただけで土のうが動いたり沈んだりするのでわかる。ある程度バックホウが前進して決壊口の下流側の堤防の先端部分にグラップルが届くようになってから、決壊口の下流側に土のうを投入した(写真-28、図-6④、⑤)。決壊口の片側のみから締め切っていけば、締切作業がある程度進捗すると、締切作業を行っていない側(この場合は下流側)に決壊口が逃げることが当初から予測していたが、実際に作業をしてみると本当にそのようになったので(図-6③)、決壊口が逃げることを止めるために下流側に土のうを投入したわけである(図-6④、⑤)。決壊口の中央部は最初に投入した行方不明の土のうで十分覆われているはずなので、決壊口中央部の締切作業が最後まで残っても中央部の深掘れは進まないと考えていた。結果的には上流側及び中央部(行方不明の土のう)→上流側→下流側→中央部という締切の手順で土のうを投入して完了したことになる(写真-29)。

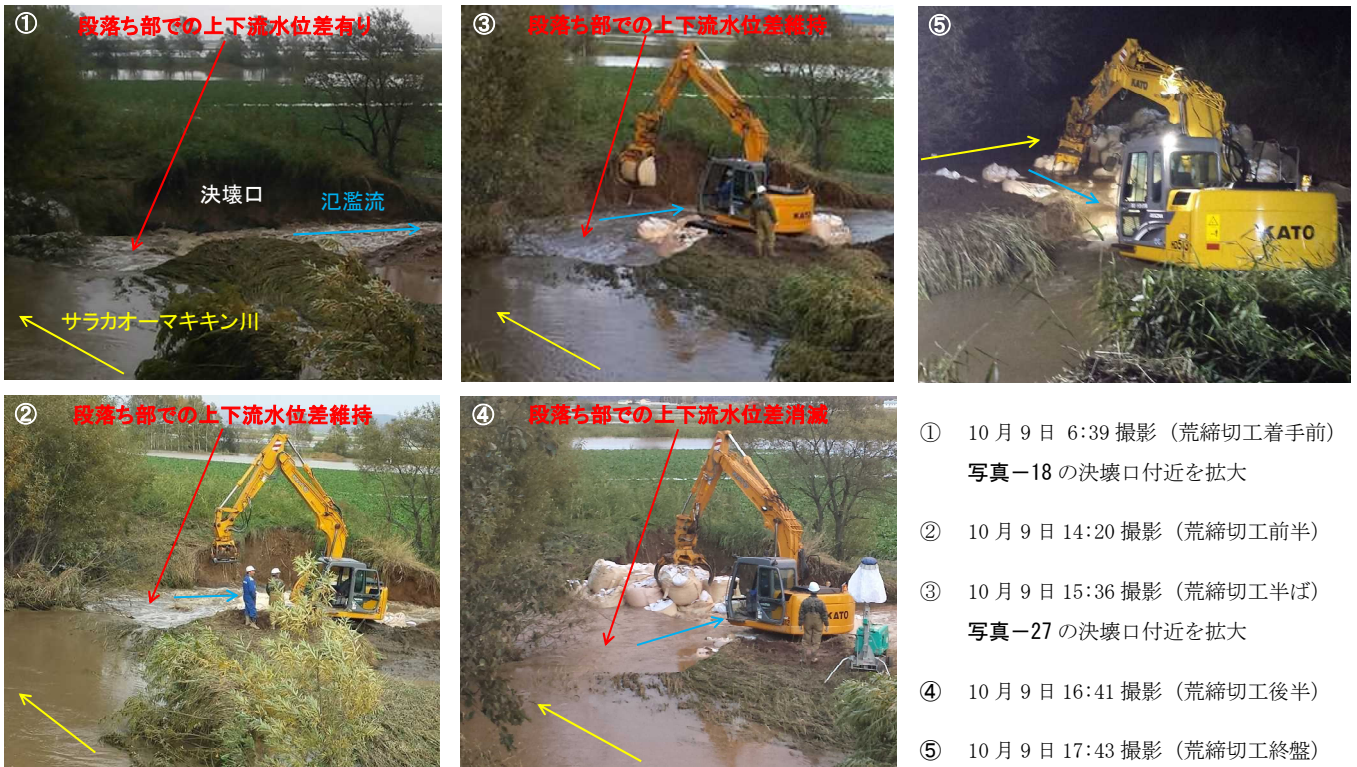
写真-30 締切作業の進捗に伴う決壊口付近の水位変化

一般的に締切作業が進むと、決壊口が次第に狭くなるために、せめ工^{*5}を実施する頃には、河川流量が増えていないにもかかわらず、堰上げによって決壊口周辺での河川水位が次第に上昇していくことがある。写真-30の一連の写真は、締切作業の進捗に伴う決壊口付近の水位変化を時系列的に追ったものであるが、荒締切工^{*6}の後半、特に③から④の間で決壊口付近の河川水位の上昇が顕著であることがわかる。このような決壊口周辺での河川水位の上昇は、河川流量がそれなりに減らない限りは、せめ工の完了、すなわち締切の完了まで継続することになるので、締切作業の際には、このような堰上げによる河川水位の上昇も考慮して荒締切の天端高を決めることが必要である。

締切の最終段階のせめ部を締め切る際に、せめ部での洗掘の発生が懸念されたため、せめ部になりそうな決壊口の中央部周辺にも早い段階で締切資材を投入して洗掘を防止した。

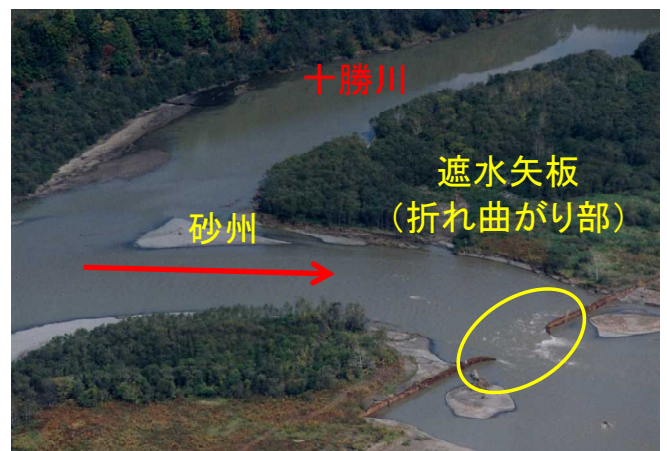
写真-32 遮水矢板の一部折れ曲がりと締切部下流側の砂州
(10月8日11:30撮影 北海道開発局提供 一部加筆)

平成14年の台風21号は、10月2日に北海道に上陸し、十勝地方では10月1日夜から2日早朝にかけて雨が強まった。この雨による十勝川の増水で、十勝川の低水路と工事中の千代田新水路に挟まれた中島の低み（旧川跡）を流下した洪水が、永久構造物である既設の遮水矢板（写真-31）を超えて新水路に流入していることが10月2日早朝に確認された。千代田新水路付近の洪水のピーク（約3,700m³/s）は10月2日昼頃であり（図-7）、その後、十勝川本川の水位は徐々に下がっていったが、10月7日には越流部の遮水矢板の一部が流水の力で新水路側に折れが曲った（写真-32 当時は矢板が倒れたとされていたが、その後の災害

復旧工事の際に折れ曲がり確認された) ために、十勝川の低水路の河床高よりも低く掘削されていた新水路の河床に向かって十勝川本川の水が大量に流れ込み、採卵用のサケの捕獲場所である千代田堰堤(写真-31)付近の十勝川本川の低水路には流水がほとんど無くなった。10月にはちょうどサケの遡上時期でもあるため、漁業への影響も懸念されたことから、被災した遮水矢板の早期復旧に加えて漁業への影響軽減をはかるべく、切り替わった流路を早急に締め切って、主流路を十勝川本川の低水路に戻すことになった。なお、中島の低みに形成された流路は、幅約120m、延長約200mである。

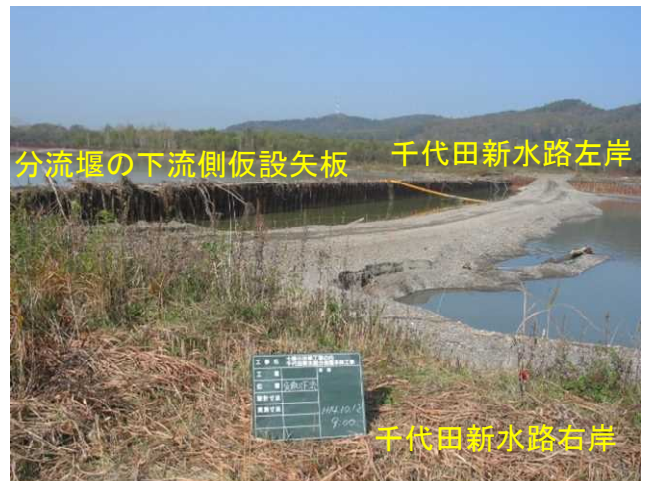
写真-33 被災後に新たに整備した仮設道路
(北海道開発局提供 一部加筆)

新たに整備して(写真-31、33)、中島の締切箇所への上流側からのアクセス路とする。また、切り替わった流路から千代田堰堤の間の十勝川本川には流量がほとんど無くなったことから、重機や作業員はその区間で本川左岸から中島に容易に渡河できるので、中島の締切箇所への下流側からのアクセス路については新たに整備を行わないこととする。

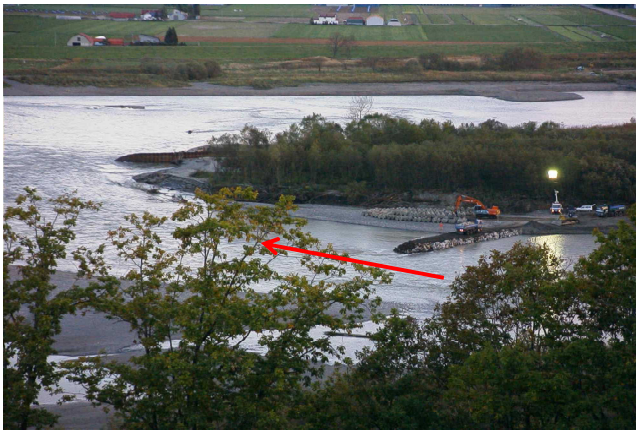
当初、締切工事(1次施工)は計画通り順調に進んだ(写真-35)。その後、締切がある程度進んだところで、締切作業を行っていない下流側の砂州が侵食され始めたものの、大型クレーンの作業可能な幅広のヤードを締切部の先端部に造成して(写真-36)、中割石や

写真-35 クレーンヤード造成前の締切工事の進捗状況
（北海道開発局提供 一部加筆）

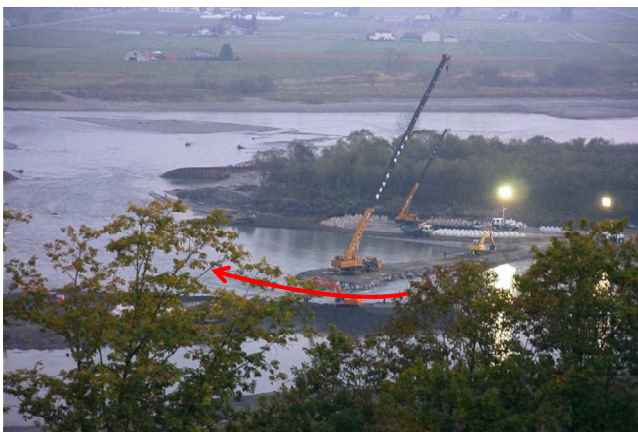
写真-36 クレーンヤード造成後の締切工事の進捗状況
（北海道開発局提供 一部加筆）

根固ブロック等の資材を下流側に運んだ後に、上流側と下流側の両方から中割石や根固ブロック等を投入した。しかしながら、締切部が10m程度まで狭くなると、締切部内の流速がかなり大きくなり、中割石も根固ブロックも流出するようになった。また、締切部の深掘

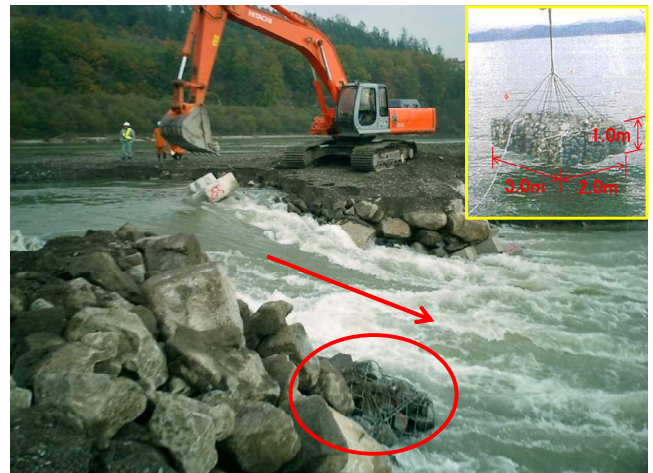
写真-37 狭まった締切部の激しい流れと締切部の底部に設置された10トンの石籠（一部が見える）

中割石や根固ブロックの流出により、十勝川の工事で通常使用するブロック等だけでは狭くなった締切部を閉塞することが不可能と判断されたため、港湾工事で使用される10トンの石籠も使用して締切作業を進めることとした（写真-37）。この石籠は北海道開発局帯広開発建設部十勝港湾事業所（現 帯広開発建設部築港対策官）が当該年度に魚礁造成用に製作したものであるが、締切工事を実施している帯広開発建設部帯広河川事務所がこの石籠を十勝港湾事業所から譲り受けて使用した。基本的には石籠を投入した後に、浅くなって流速が低下した石籠の上に中割石等を投入して締切を進めていくこととした。

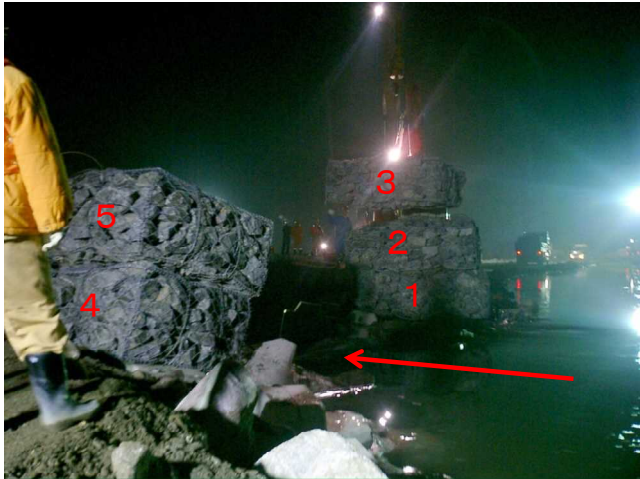
写真-38 石籠の積み重ね状況
(北海道開発局提供 一部加筆)

特に狭くなった締切部では、『堤防決壊部緊急復旧工法マニュアル¹⁶⁾』にも記載されているように、流速が非常に大きくなるため、周到な計画のもとに迅速に締切資材を投入して短時間で締め切ることが求められるが、大型クレーンで1個ずつ石籠を吊って投入する通常の方法では迅速な締切作業が難しい。このため、締切部の上流側と下流側の両方に石籠を積み上げた上で（写真-38）、バックホウを用いて積み上げた石籠を一気に締切部に押し出すことで（写真-39）、極めて短

時間の内に石籠で締切部を概ね閉塞することに成功した(写真-40)。その後、石籠を追加投入して若干残っていた締切部の隙間を閉塞し(写真-41)、締切工事(1次施工)は無事完了した。なお、写真-38、39 から、石籠を上流側に3段、下流側に2段の合計5個を積み重ねたことがわかるが、このように積み重ねた理由は、最後に残った締切部の幅が約5mであったことから、高さ1mの石籠が5個あれば、締切部を概ね閉塞できると考えたからである。

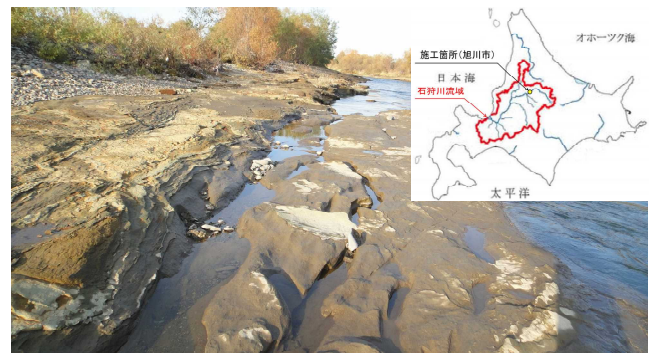
写真-42 石狩川の KP162 付近の軟岩の露出状況
(北海道開発局提供 一部加筆)

石狩川本川上流の旭川市街地区間の一部(KP157~166)では、過去に行われた砂利採取や高水敷造成により、河床低下が徐々に進行していたが、近年風化しやすい軟岩が低水路内に露出(写真-42)したために河床低下の進行が速まっており、さらに河床が低下すると護岸や橋脚等の根入れ不足による河川構造物等の安全性が低下する可能性がある。このため、河床低下を抑制し、砂礫床を復元することが喫緊の課題となっている。この課題への対策として、堤防防護ライン及び高水敷の利用状況等を考慮した上で可能な範囲で高水敷掘削を実施して低水路を拡幅するとともに、高水敷掘削で生じた土砂を低水路に敷均す河道再生工事が平成26年度より実施されている。なお、ここでの紹介事例は平成27年度工事である。

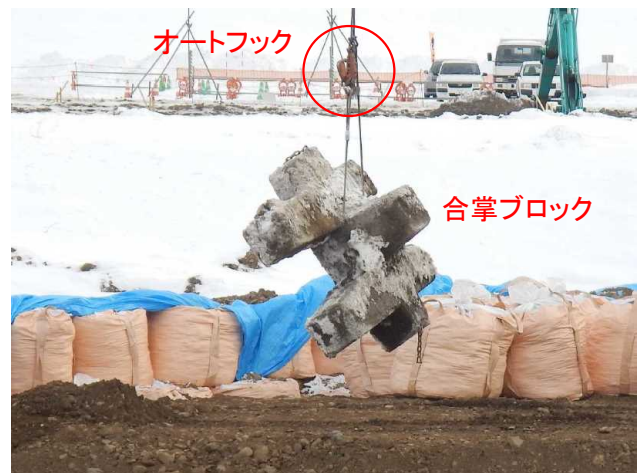
この石狩川の主流路の切替工事は、これまで紹介した事例とは異なり、時間をかけて練られた工程計画に従って実施されたもので、この点が災害時の緊急締切工事とは大きく異なる。工事着手前から、①掘削土砂で被覆する範囲（仮締切の内部）が工事着手前の低水路のほぼ全幅である一方で、高水敷の掘削幅があまり広くないために切替水路の幅が15mと非常に狭いこと、②掘削土砂を敷均す範囲の河床が深掘れ部を中心に低下している一方で、切替水路の河床が相対的に高いことから、主流路の切替の際には、切替水路に河川水が流入しにくく、締切の最後の部分では、せめ部のように流速がかなり大きくなることが予測されていた。このため、大型土のうだけで最後まで締め切るとは困難になると考えて、撤去した既設護岸の2.5トンの古い根固ブロック（昭和51年に設置された合掌ブロック 写真-43）をストックしておき、流速が大きくなり、大型土のうが流出するようになった時点でブロックを締切部に投入することとした。ただし、このような突起部のある根固ブロックだけで締め切ると締切部のブロック間の隙間が多くなり、かなりの流量が隙間を通過してしまうので、根固ブロックの前面（上流側）に大型土のうを可能な範囲で密着させて置くこととした。また、吊ったブロックや大型土のうの自動切り離しのためにオートフック（吊り荷が着地すると自動的にフックが外れるもの 写真-43）を用いることとした。なお、現在は石狩川の当該区間の根固ブロックの必要重量が3トンであるため、2.5トンの古い根固ブロックを新設護岸に流用することはできない。

写真-43 オートフックで吊り上げた合掌ブロック
（北海道開発局提供 一部加筆）

写真-43のような突起のあるブロックは、ブロックが相互に咬み合い流出しにくくなるメリットがあるが、ブロックがあまり入れられていない場所にブロックを投入すると、ブロック同士が咬み合うことなく転動して流出してしまう可能性が高くなると考えられる。一方でブロックが河床に相当数とどまっている状況になれば、河床にとどまっているブロックに引っかかる可能性が大きくなることから、新たにブロックを投入しても流出する可能性は小さくなる。したがって、このような突起のあるタイプのブロックの流出をできるだけ少なくするためには、ブロックが河床にほとんど無い状況下でブロックをいかに流出させないで投入場所近傍にとどめるかがポイントとなる。具体的な方策としては、例えば、平型ブロックのようなより転動しにくいタイプのものを初めに投入して締切

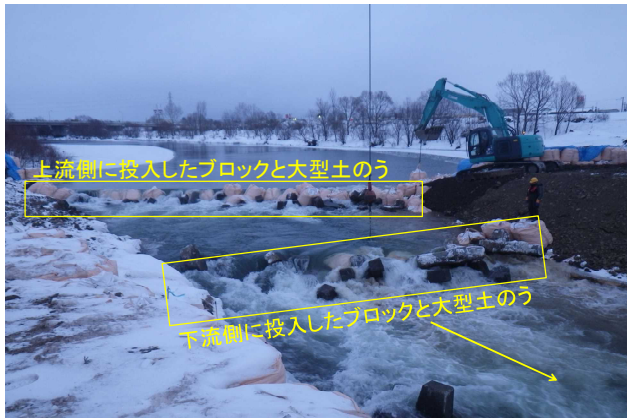
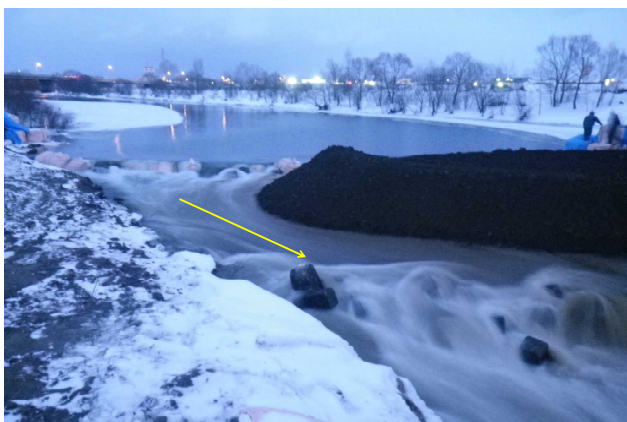
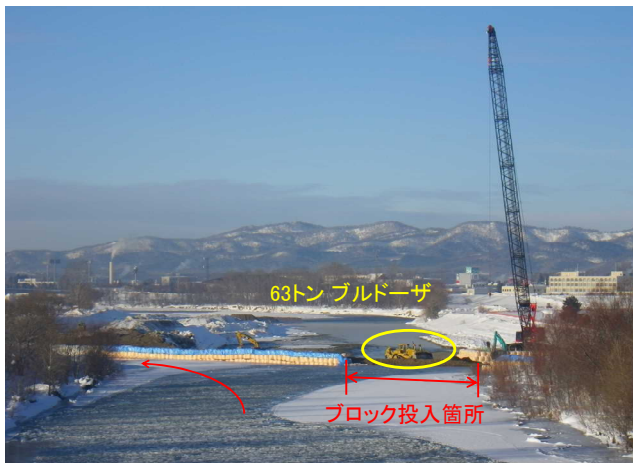
堤防決壊時のせめ工に相当する締切の最後の部分の施工状況を写真-44~46に示す。前面に（一部は上部

に) 大型土のうが置かれたブロックを二列設置した上で、二列の間に土砂を押し出して締め切っていることがわかる。なお、当初はブロックと土のうから構成される締切を二列設置する予定ではなかったが、激しい流れの中で大型土のうをブロックに密着させてきれい

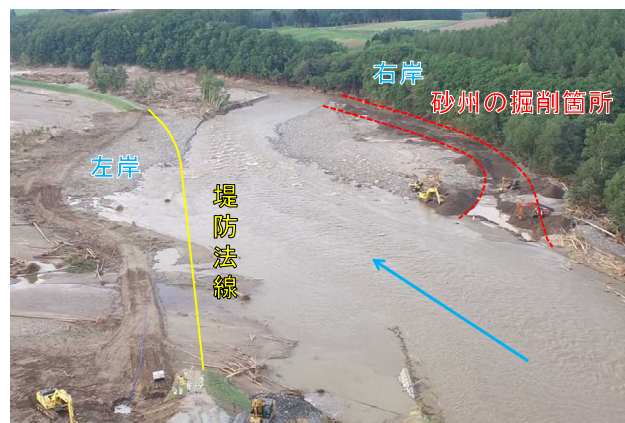
2. 1で紹介した小堤防の完成後には、元の堤防法線の上に元の堤防と同じ大きさの仮堤防を築造することになっていたが、**写真-47**からもわかるように、主流路が堤防敷付近まで移動しており、そのままの状態では仮堤防の土砂を盛ることができない部分が相当あった。そこで、主流路を右岸側に切り替えた後に仮堤防の築造や高水敷の造成を行うこととなった。また、この締切により、砂州等の河道内の堆積土砂を仮堤防の盛土等に活用することが可能となり、盛土材料に関す

写真-47 左岸堤防法線と切替水路の掘削状況（赤点線）
（北海道開発局提供 一部加筆）

まず、主流路を右岸側に振るために、バックホウが右岸側から河道内の砂州に降りていき、砂州の山際の部分を掘削して（**写真-47**の赤点線）切替水路に洪水流を通水した。しかしながら、切替水路の通水だけでは、左岸側の主流路の流量は劇的には減少せず、砂州と左岸側の陸上の両方から締切作業を進めて、主流路を閉じることとした。

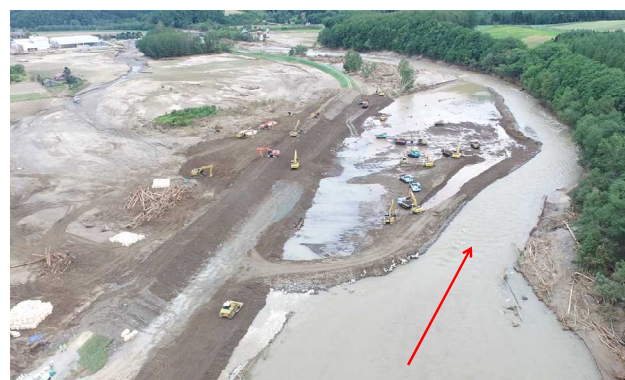
写真-48 河道内の土砂の仮堤防への流用状況
（北海道開発局提供 一部加筆）

る供給能力不足の解消と運搬時間の大幅短縮も実現することができた（**写真-48**）。

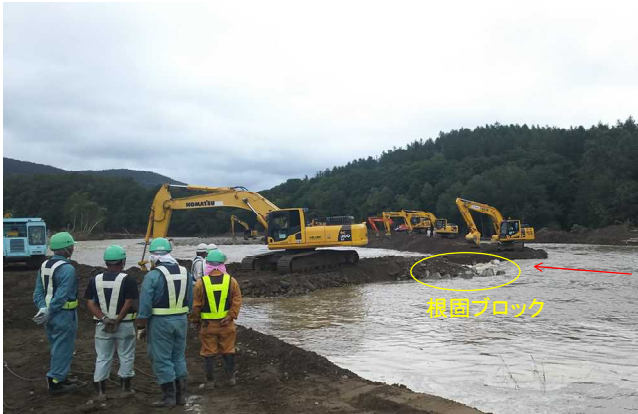
写真-49 根固ブロック使用後の主流路を切り替えるための締切工事（北海道開発局提供 一部加筆）

締切作業の具体的な方法としては、左岸陸上側からは当初は周辺に堆積していた砂礫主体の土砂のみを用いて締切作業を進めたが、締切が10mほど進むと締切の土砂が流出し始めたために、根固ブロックを投入してから、その背後（下流側）に土砂を入れるようにして締切作業を進めた（**写真-49**）。中州側にはブロック等の締切資材が無いため、中州の土砂のみで締切を進めることとした。その後締切作業は順調に進んだ（**写真-50**）ものの、締切部が10~15mくらいまで狭まると左岸側の根固ブロック背後の土砂や、中州から延ば

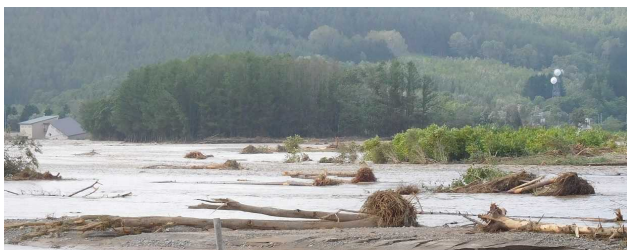
- ①周辺に流れ着いた根張の大きな流木を集める（写真-51、52）。
- ②根固ブロックを数個投入する。
- ③根を上流側に配置して、幹が流れの向きに概ね平行

写真-51 堤防決壊箇所周辺の流木

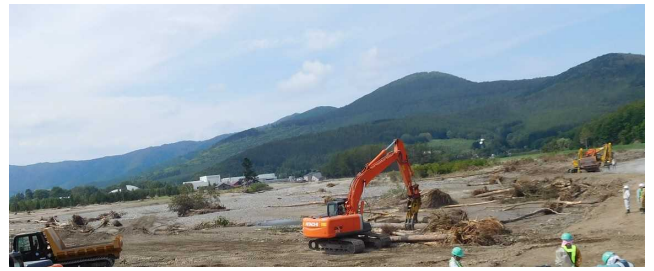
写真-52 流木の収集状況

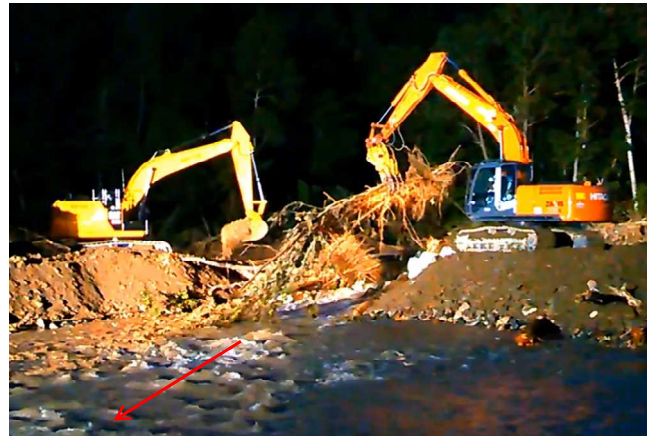
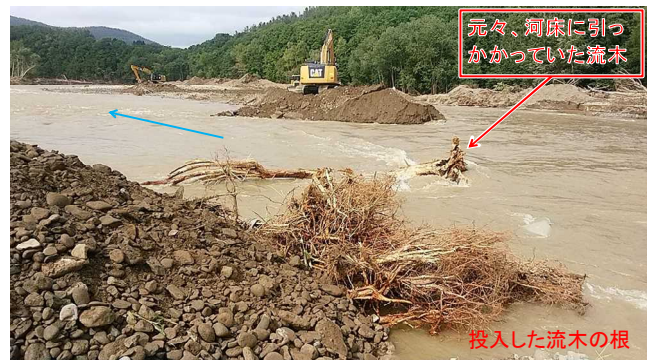
（締切に対して概ね直角）になるように、また、根の部分ブロックに引っ掛けるようにして流木が流出しにくくなるように、ブロックの上に流木を何本か置く（図-10、写真-53、54）。

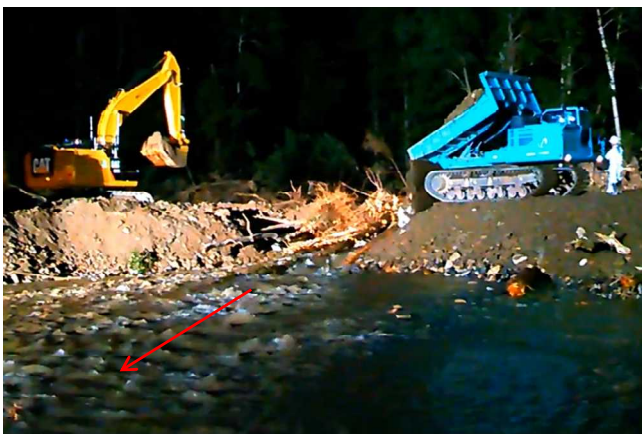
写真-55 キャリアダンプによる土砂の投入状況
(北海道開発局提供 一部加筆)

- ④締切の高さが不十分な場合には、さらにブロックや流木を積み上げる。
- ⑤適当な高さまでブロックと流木が積み上がったら、土砂をブロックと流木の上や下流側に投入する。土砂は、少しずつ投入すると流出しやすいので、トラフィカビリティがあまり良くなく、かつ狭い締切の土堤上でも問題無く進むことのできる車体上部が回転するキャリアダンプを用いて 10m³ 程度の量を一気に投入し（写真-55）、その後必要に応じてブルドーザで押し出す。
- ⑥①～⑤の左岸側からの作業によって締切部が狭まると、中州側では投入済みの土砂が再度流出することになるため、流出量以上の土砂を投入して中州側からの現状の締切延長を維持する。

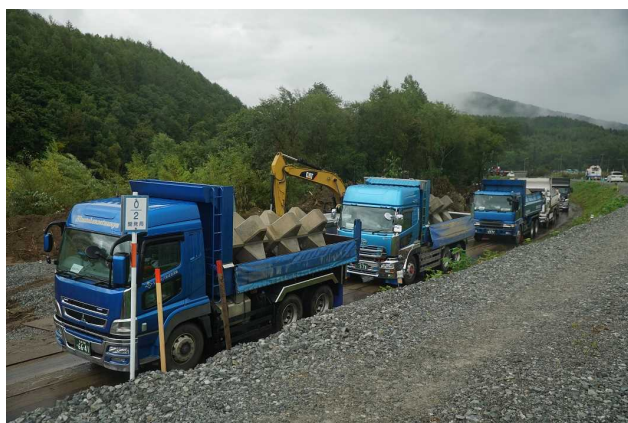
写真-57 ダンプトラックによる根固ブロックの運搬状況
(土木学会北海道豪雨災害調査団提供)

一般に、締切資材として使用されるブロックや大型土のうの運搬には大型の平ボディトラックが、割石や土砂等の運搬には10トンダンプが用いられることが多い。しかし、平成28年の北海道豪雨では、災害が同時多発的に発生したために、平ボディの調達が困難になり、ブロック等を10トンダンプで運搬している

事例がかなり見られた(写真-57)。平ボディを用いた方が1回で運搬できるブロック等の個数が多いため、運搬効率は良いのだが、これについて現場代理人の方にうかがったところ、ダンプトラックでブロック等を運ぶと確かに運搬効率は落ちるが、ダンプはブロック以外にも土砂や碎石等も運ぶことができるので、運搬資材が替わっても継続的に使用できることから、意外と使い勝手が良かったという話があった。また、既に述べたように、決壊口近傍の堤防脇に巡回場所を造成する必要がある場合には、平ボディからダンプにブロック等を積み替えた上で決壊箇所へ運搬することが効率的な場合もあり得る。さらに、今回紹介した事例の中には、一般道から堤防天端に入る部分でほぼ直角に曲がる際に、車両の長い平ボディでは大きな回転半径が必要になるために堤防天端に進入できない場所もあり(写真-58)、その現場では、10トンダンプに資材を積み替えて決壊箇所の現場まで運搬していた。これらの事例から、ダンプの使い勝手や小回りの良さをあらためて評価すべきであろう。なお、柴山沢川の事例でも言及しているが、このような積替を行う場合には、現場近くで作業ヤード用の土地の確保が必要なので、この点にも注意を払う必要がある。

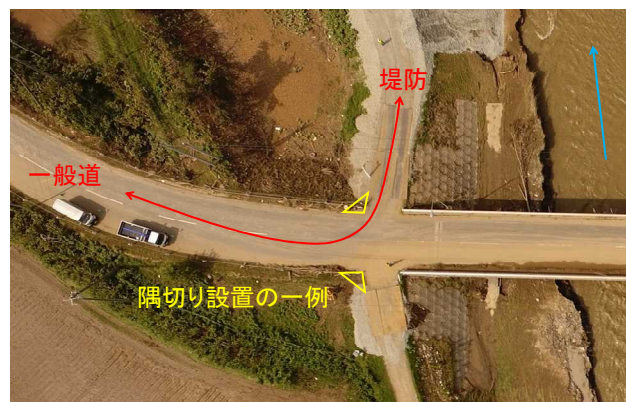
写真-58 大型の平ボディトラックの進入不可の場所及び隅切り設置の一例(イメージ)
(土木学会北海道豪雨災害調査団提供 一部加筆)

また、写真-58をよく見ると、路面の汚れ具合から、ダンプでも左岸側の一般道から堤防天端に入るために左折する際には、反対車線にまではみ出て大きく膨らむ必要があることがわかる。一定の幅員未滿の道路の交差部には、見通しの確保や車両や人の通行の安全を確保するために、一边を2mとする二等辺三角形の部分の空地としなければならないということが多くの自治体で定められており、「角敷地の建築制限」、いわゆる「隅切り」のルールがあるのだが、堤防天端が兼用道

したがって、堤防天端が兼用道路になっていない場合でも隅切り等の設置を原則としておけば、緊急締切工事の際にもダンプ等が橋梁の袂から堤防天端に、より円滑に進入できるようになるので、今後の検討課題としてはどうかと考える（写真-58）。

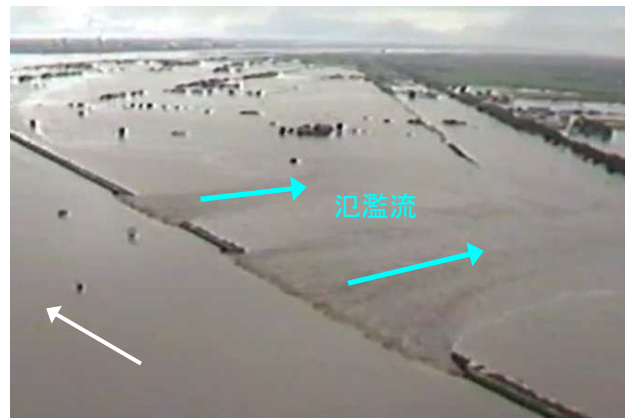
また、何らかの理由でアクセス条件の悪い側からの締切作業が物理的に全く不可能という場合も実際にはあり得る。例えば、堤防天端につながる一般道の浸水のために片側からしか決壊口に近付くことができないという場合が考えられる。また、2. 1. 1で概要を紹介した空知川の堤防決壊のように、一連区間で2箇所での堤防決壊が発生した場合も片側締切しかできない可能性が高い。実際に空知川の上流決壊箇所では氾濫流量がかなり減少していた時点で締切作業を実施したために決壊口の逃げが発生することはなかったが、決壊口へのアクセスが可能な側である上流側からの片押し作業、つまり片側締切を実施せざるを得なかった。ところで、一連区間で複数箇所の堤防決壊が発生することは滅多にないと思われる方がいるかもしれないが、例えば、北海道内の直轄区間では昭和 56 年 8 月洪水でも、石狩川本川下流部(写真-60)や幌向川で、そのようなタイプの堤防決壊が発生していることから、一連区間で複数箇所の堤防決壊は、決してほとんどあり得ないというものではない。

写真-60 一連区間で2箇所の堤防決壊が発生した石狩川本川
(北海道開発局提供 一部加筆)
