河川堤防の越水破堤現象のうち
破堤拡幅機構に関する実験報告書

平成 24 年 10 月

国土交通省北海道開発局
独立行政法人土木研究所寒地土木研究所

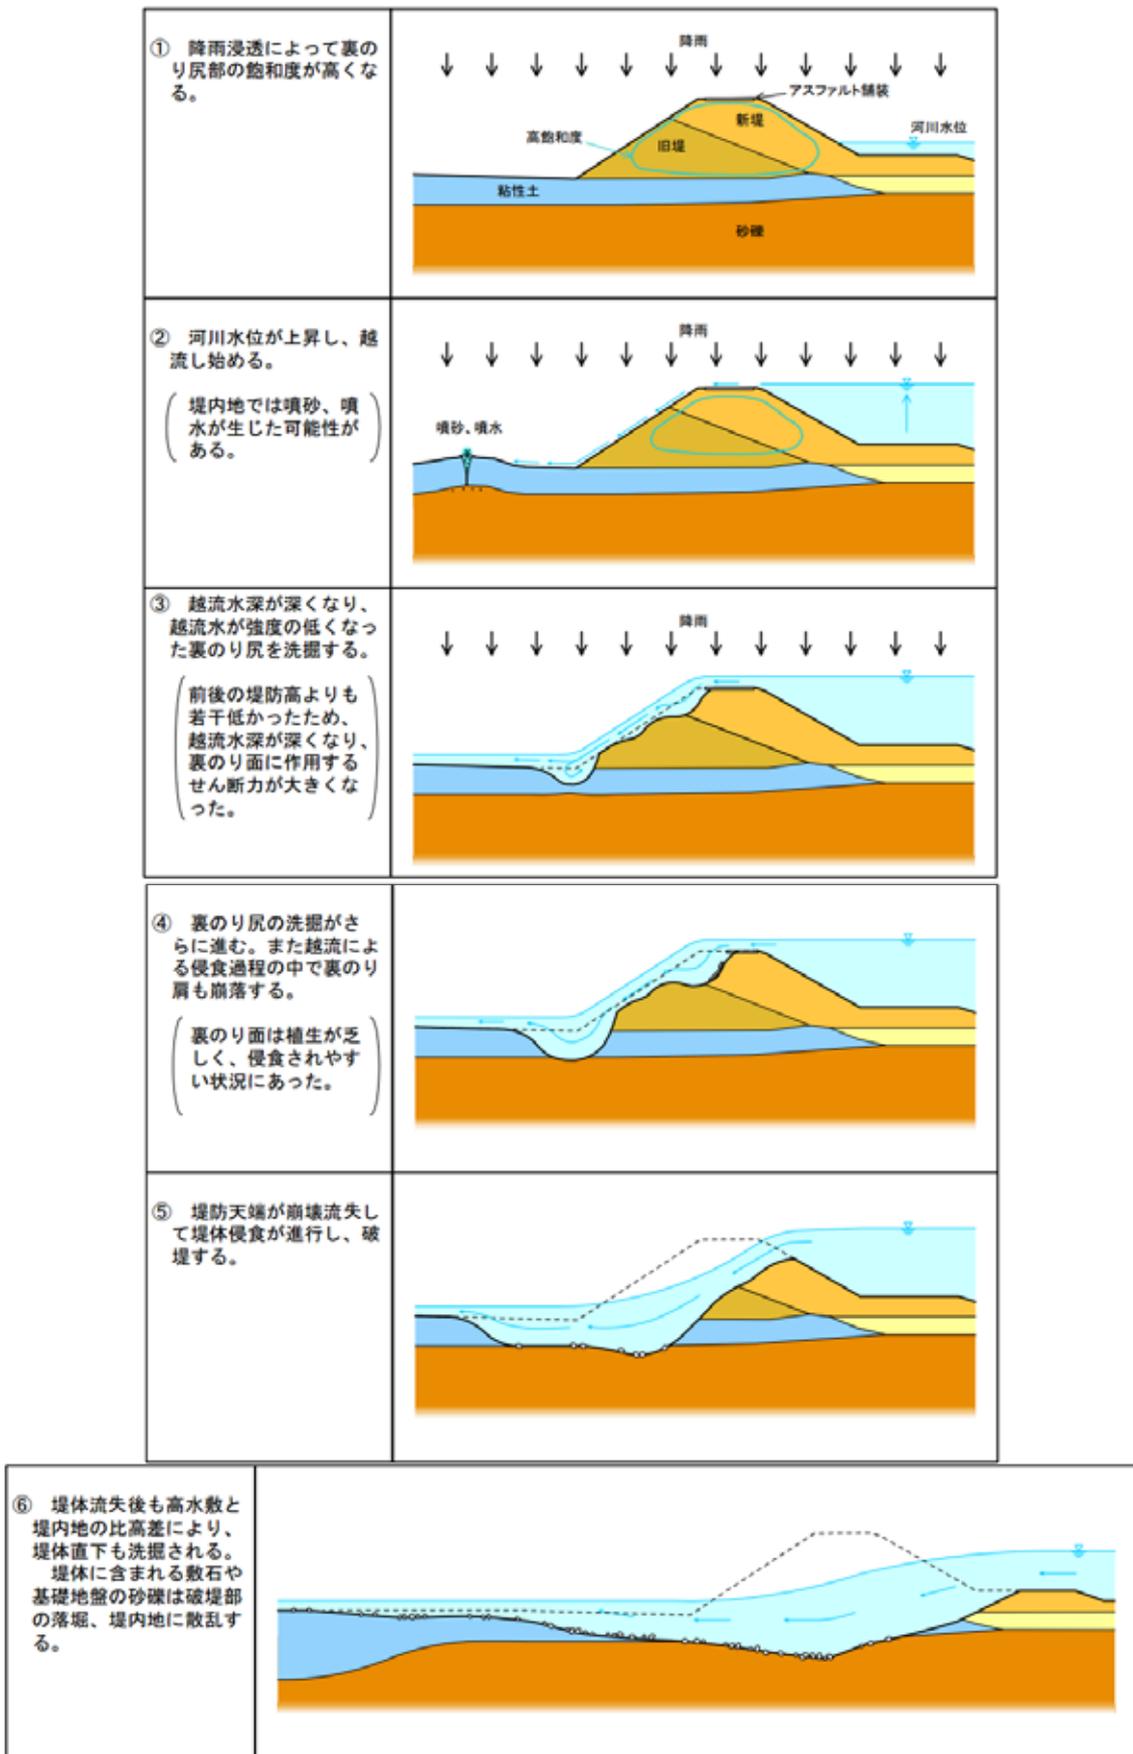
図- 20 破堤のメカニズム (五十嵐川) ※7.13 新潟豪雨洪水災害調査委員会報告書より引用 (一部修正)

以上のことから、五十嵐川（諏訪）の破堤は、越流による裏法面等の侵食が主原因であると考えられる。（図- 20 参照）

堤防は明治期の旧堤防を嵩上げ拡幅し、昭和12年頃には概ね現在の形状になっていたものと推定される。堤防土質は、堤体がシルト質細砂～砂質シルトで構成され、基礎地盤の表層は粘性土で覆われ、その下部に砂礫層が分布する構造となっている。現在の堤防は、高さが約4m、天端幅は約4mでアスファルト舗装が施されており、法勾配は2割で表・裏とも植生で覆われている。破堤箇所は、周辺に比べ堤防高さが若干低く、裏法面は植生が乏しかった模様である。

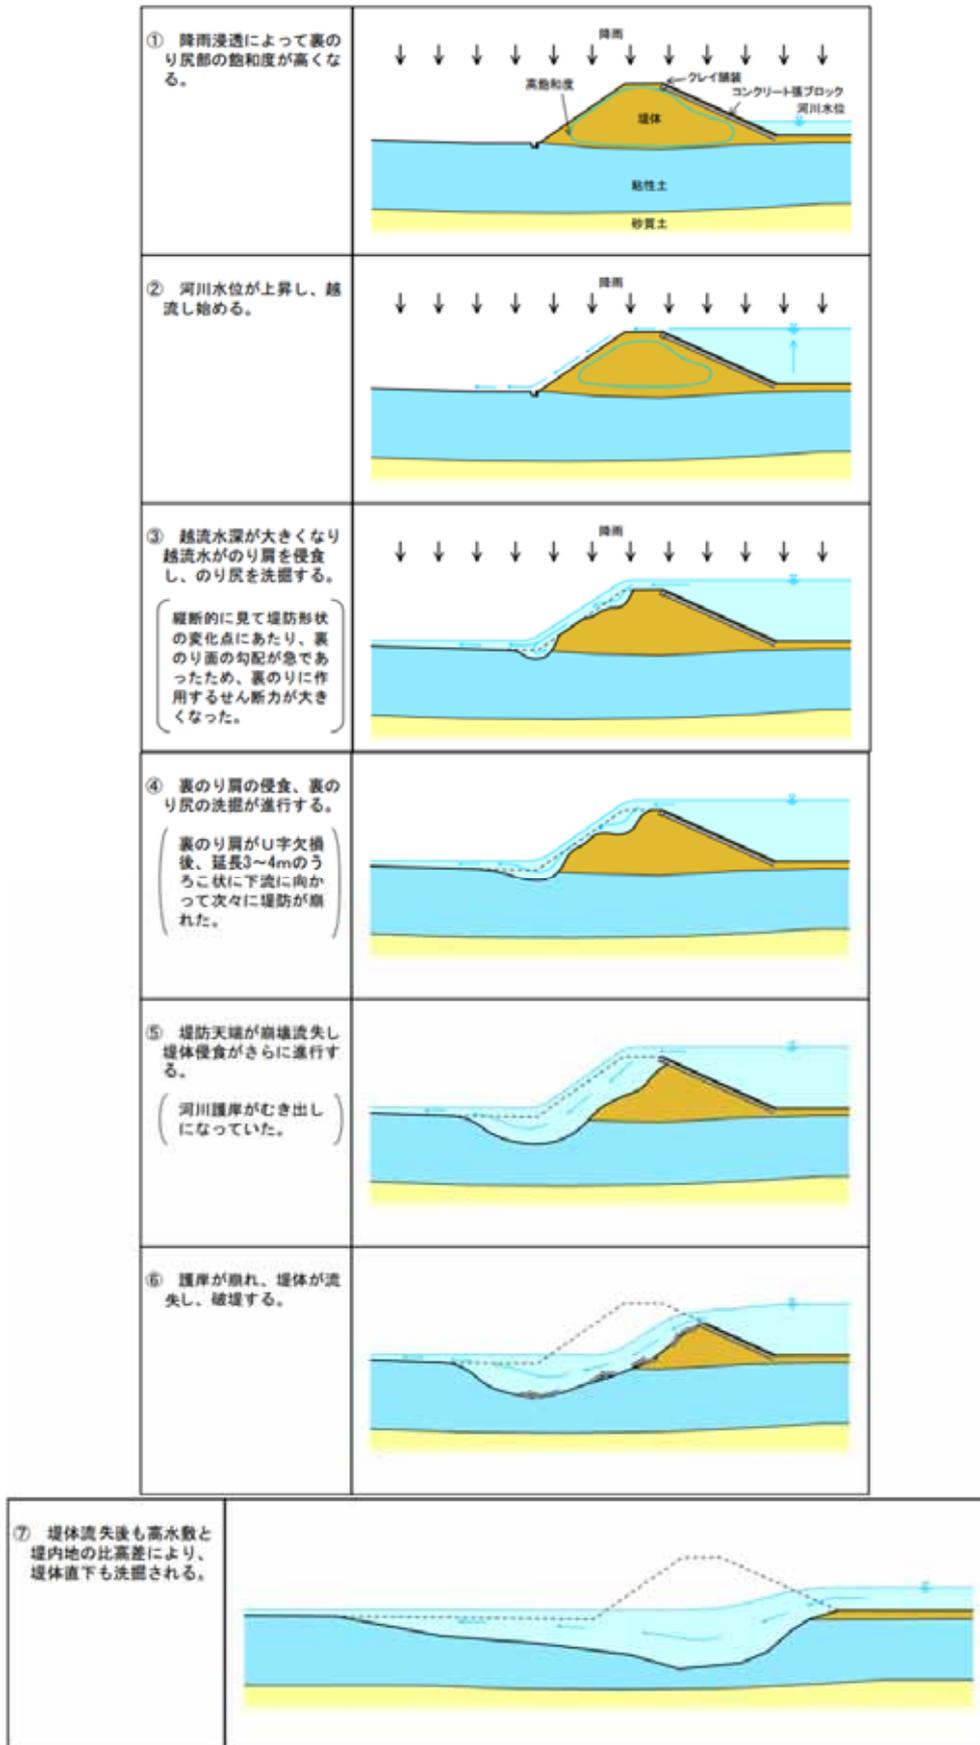
図- 21 破堤のメカニズム（刈谷田川） ※7.13 新潟豪雨洪水災害調査委員会報告書より引用（一部修正）

以上のことから、刈谷田川(中之島地区)の破堤は、越流による法肩及び裏法面の侵食が主原因であると考えられる。(図- 21 参照)

刈谷田川の堤防は、明治期の旧堤を嵩上げ・拡幅し、昭和36年洪水を契機に実施された河川改修により概ね現在の形状になっていたものと推定される。堤防の土質は、粘性土が主体であり、基礎地盤は表層に約6～9mの粘性土層、その下部に砂層が分布する構造である。現在の堤防は、高さが約5m、天端幅は約3m、法勾配は概ね2割で表法面は天端まで護岸が施工され、裏法面は植生で覆われている。破堤箇所は、河道の湾曲部の外岸側であり、表のり面は堤防天端まで護岸が施工されていたものの橋との取り付け等の関係で裏のり勾配は急であった様である。

このような状況から、12時頃からの越流によるせん断力が法面植生の耐侵食力を上回る状態が続き、越流水の落下する法尻部の洗掘及び越流水が流下する法肩から法面の侵食のさらなる拡大により破堤に至ったものと推定される。その後堤防は東屋が設置されていた下流側に破堤が進行したものと推定される。

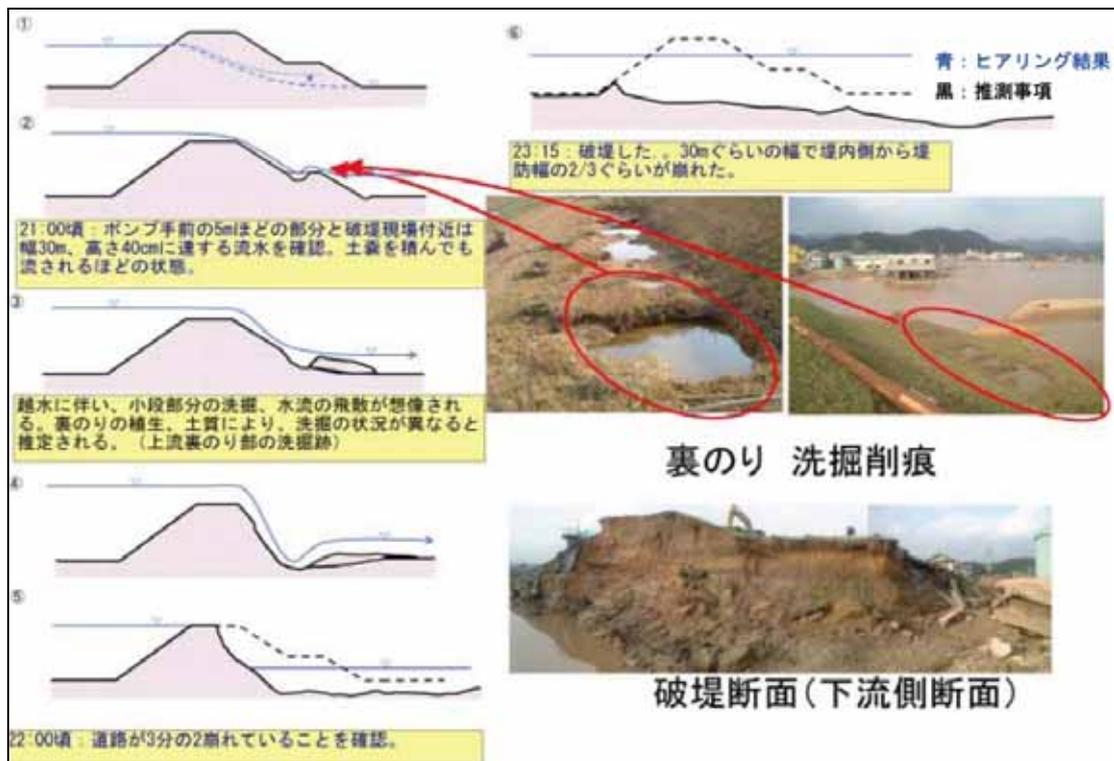
図- 22 破堤のメカニズム (円山川) ※後藤正 河川 台風 23 号災害(破堤)についてより引用

「越流による裏法面侵食」後に「浸透」が加わる複合的要因により破堤したものと推定される。この地点での堤防法線は直線形状であるが、堤防・河道等が完成していないため、計画高水流量以下の洪水で越流して裏法面(小段も含む)が侵食し、これに浸透が加わり破堤したものと推測される。(図- 22 参照)

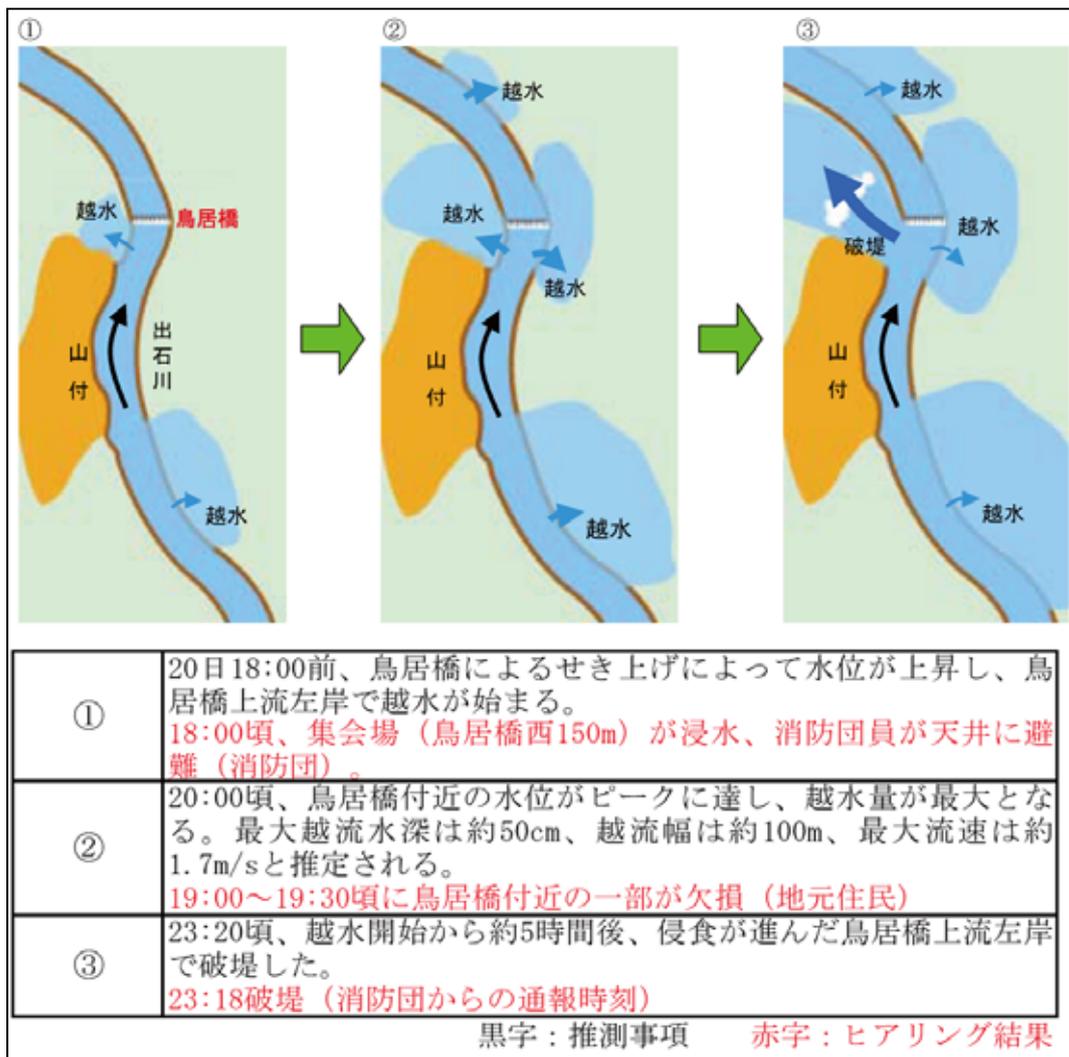
図- 23 破堤のメカニズム（出石川） ※後藤正 河川 台風23号災害(破堤)についてより引用

越流による裏法面浸食により破堤したものと推定される。この地点は外水の水衝部に相当し、流下能力を超え越流した水が裏法尻で集中する湾曲した堤防法線形状のため裏法面の浸食が助長され、破堤したものと推定される。また、堤防断面が相当程度減少した状態において、外水圧または浸透の影響もあったものと推測される。（図- 23 参照）

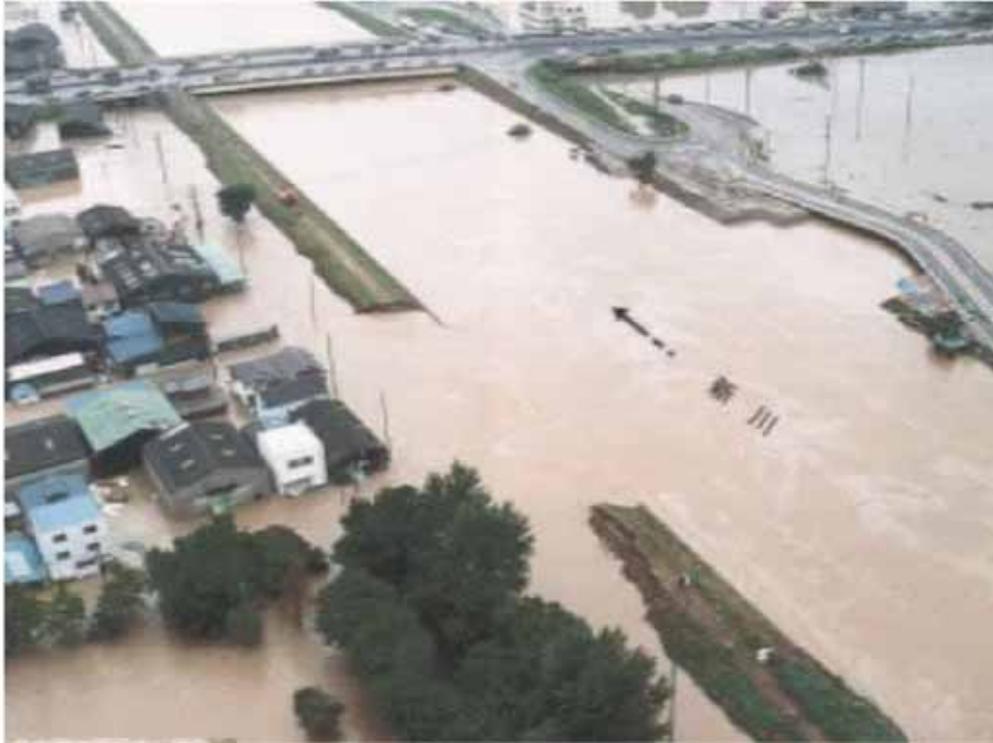
写真- 12 破堤状況（新川） ※愛知県河川堤防緊急強化検討会報告書より引用

- ①降雨量は新川の計画規模をはるかに超え、これに内水域からのポンプ排水及び洗堰からの庄内川の洪水流入も加わり、計画高水位を超える河川水が長時間にわたり外力として作用した。
- ②降雨及び河川水の堤体浸透により堤体は湿潤状態となり、安全率の低下した堤防裏法面に法すべりが発生した。
- ③その後、裏法面のすべり変状が徐々に堤防天端に及び、堤防がやせ細った。
- ④浸透してきた表面流により、裏法面の侵食が更に進み、堤防はますます細くなり、堤防天端にせまる高い水位には耐え切れない状態となった。
- ⑤破堤区間上流部で薄くなった堤防の上部が崩れ、越流し、堤防法尻部及び基礎地盤を激しく洗掘した。
- ⑥破堤の初期段階では残っていた高水護岸が壊れることにより、河川水が一気に流出し、破堤口を拡大していった。また、堤防法尻部及び基礎地盤での洗掘も拡大、落堀が形成された。
- ⑦なお、破堤箇所以外でも裏法面すべりが数カ所発生しており、堤防天端に近い水位であった一連の区間においては、どこで破堤してもおかしくない状態であった。

破堤箇所における破堤メカニズムを次のとおり推定している。（写真- 12・図- 24 参照）

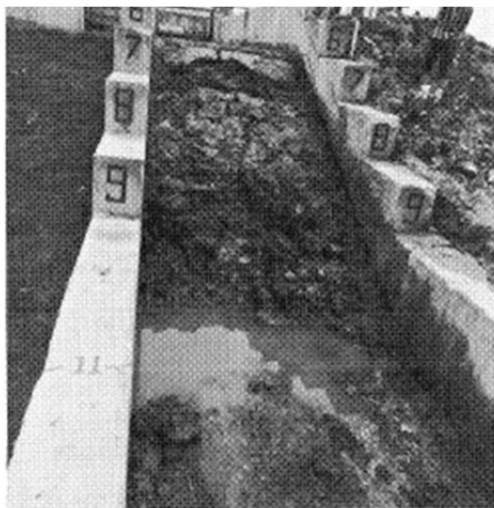
写真- 13 正面越流実験の状況

実験による方法は、実物大実験と縮尺模型実験に分類した。ここで、既往の実物大実験²⁾は、流れに横断方向に配置された堤防からの正面越流を対象としたもののみで行われている(写真-13参照)。一方、縮尺模型実験は、正面越流だけでなく、実河川と同様に流れに縦断方向に配置された堤防からの横越流を対象としたものも行われている。

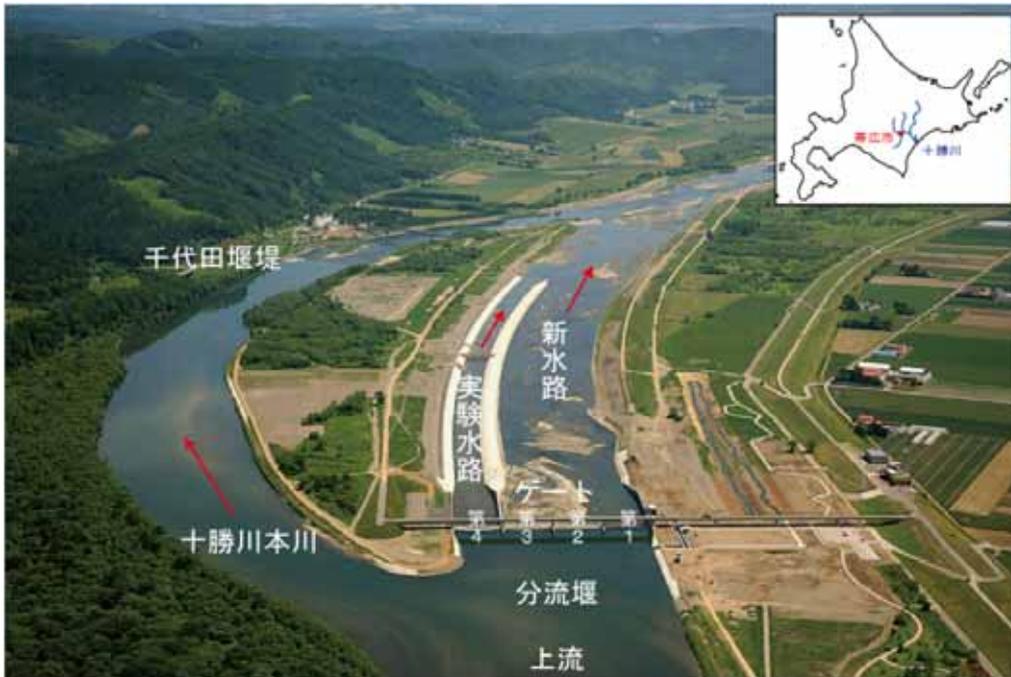
写真- 14 千代田実験水路

国土交通省北海道開発局では、一級河川十勝川において、治水安全度を向上させることを目的に起伏式ゲートを4門配置した十勝川千代田新水路を建設し、2007年4月より運用を開始している。写真-14、図-25に示す千代田実験水路は、十勝川千代田新水路の一部を活用し、実河川スケールで様々な実験・研究を行う施設であり、延長1300m、幅30mの国内最大規模の実物大河川実験水路¹⁸⁾である。

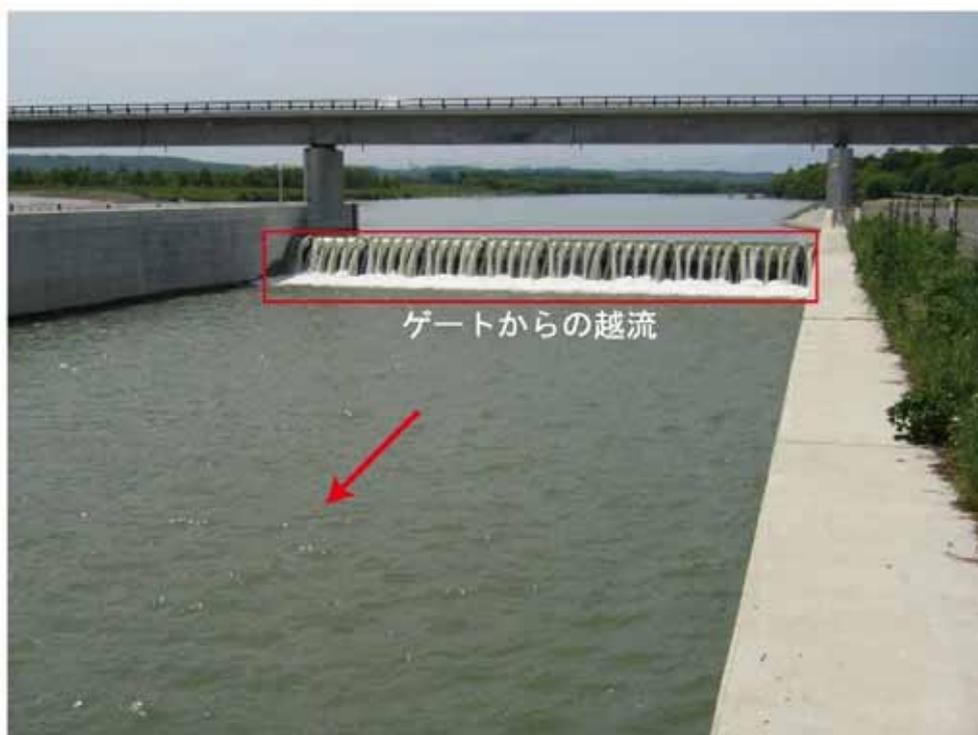
写真- 15 ゲートからの通水状況

写真- 15 に示すように、実験水路上流端の分流堰の起伏式ゲートを開閉操作することにより十勝川から流量の一部を実験水路内へ供給することで、流量を制御した実験が可能である。なお、予備実験により $120\text{m}^3/\text{s}$ までゲートの流量精度を確認済みである。

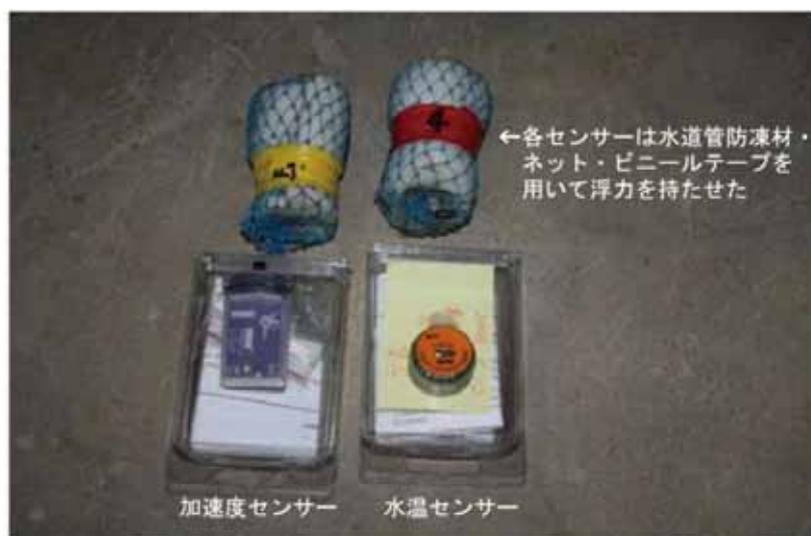
写真- 16 使用したセンサー

選定したセンサーを写真- 16 に、諸元を表- 5 に示す。加速度センサーは、センサー設置箇所が崩壊し流出することで発生する加速度を感知、また、水温センサーは横山らの手法²⁰⁾を参考に、センサー設置箇所が崩壊し流出することで生じる堤体内と流水の温度の違いによる水温変化を感知するものと考えた。それぞれの計測値を時系列で記録し、値の大きな変化点から設置箇所の崩壊時刻を把握しようとするものである。データ取得間隔はそれぞれ1秒毎とした。

また、センサーはいずれも取得データをセンサー内メモリに書き込む自記式であるため、実験終了後にセンサーを回収しデータを取得する必要があることから、センサーが流出後、速やかに浮上するように写真- 16 に示すとおり、浮力を持たせる加工を行った。

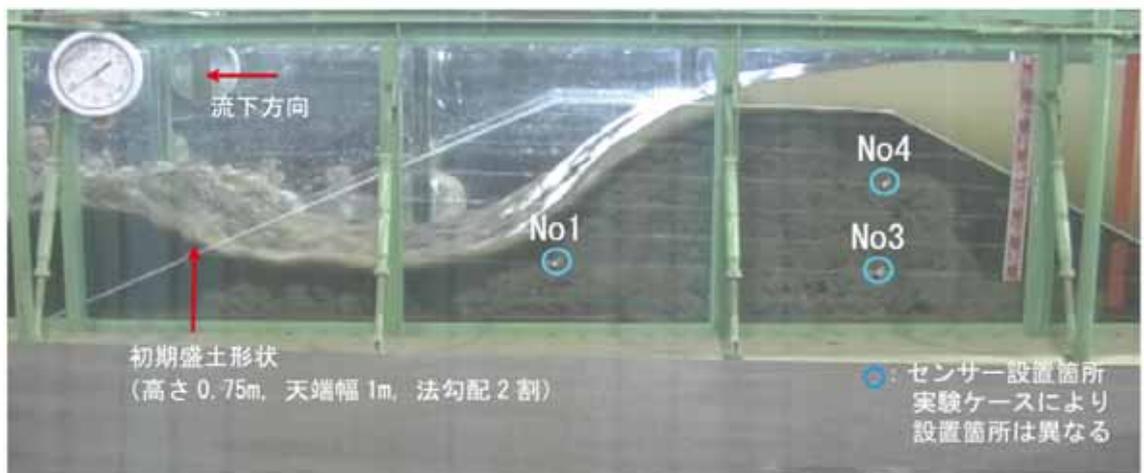
写真- 17 室内実験の状況

室内実験は寒地土木研究所が所有するガラス製直線水路(幅 1.0m×高さ 1.0m×長さ 23m)を用いて行った。写真- 17 に示すように水路内の一部区間の全幅に盛土することにより堤体を造成し、側面から流出状況が目視できるようにセンサーを配置した。実験は堤体上流部に一定時間堪水させたのち流量を増加し、正面から越流させて破堤させ(全 4 回:加速度及び水温センサー各々の使用累計数 26 個)、目視により流出を確認した時刻とセンサーの感知した時刻を比較することで、センサーの精度の検証や千代田実験水路での適用の可能性を確認した。

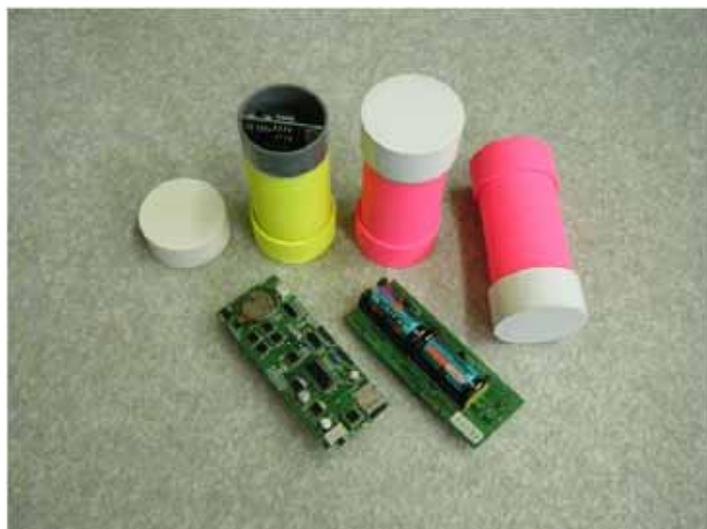
写真- 18 改良型加速度センサー

改良型加速度センサーを写真- 18 に、諸元を表- 6 示す。なお、改良型センサーでは、センサーの保護管に塩化ビニール管を用いることにより浮力を持たせた構造とした。また、センサー流出後に回収が行いやすいように、蛍光色の着色により視認性を高めた。

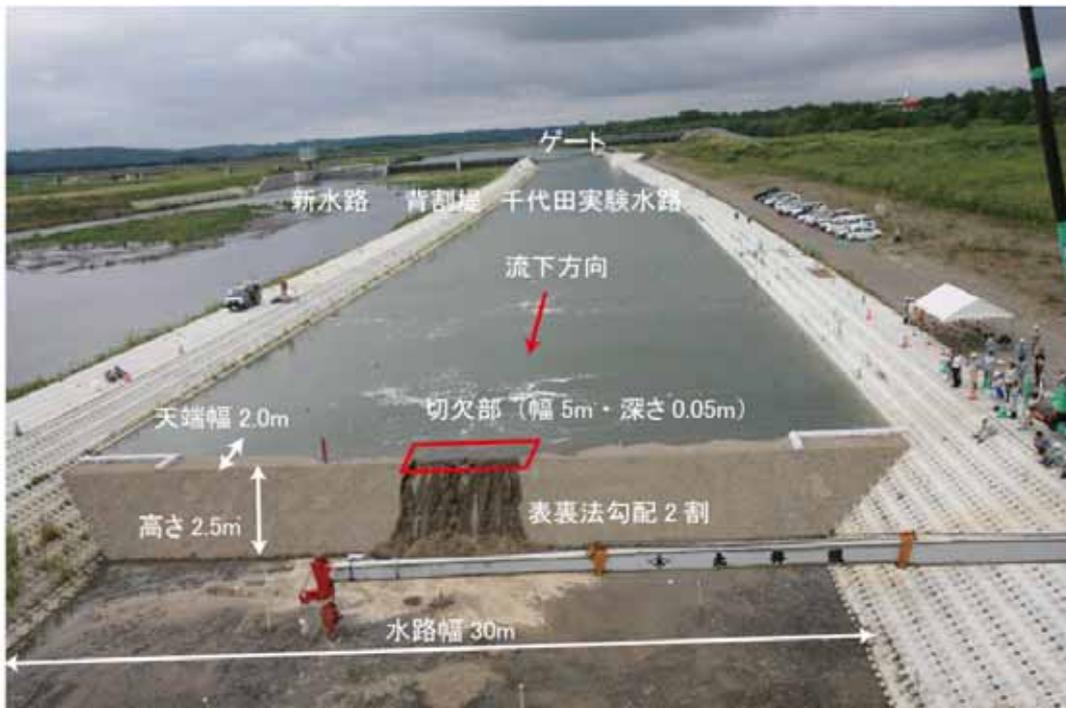
写真- 19 予備実験（正面越流）の状況

千代田実験水路における越水破堤実験は、規模が大きく観測が広範囲であり、また、破堤拡幅現象を把握するための計測項目が多岐にわたるなど、前例のないスケールの実験である。このため、まず予備実験として、計測範囲・項目等の確認や基本的な破堤進行過程の把握を目的に、写真-19に示すように、千代田実験水路に横断方向に設置した堤防に対して正面から越流させる破堤実験を行った。

実験状況を写真- 19, 実験条件を表- 7, 実験水路の諸元等を図- 29 に示す. 破堤させる堤体は, 裸堤(芝を張らない土堤)とし, 高さ2.5m, 天端幅2m, 法勾配2割の横断堤を水路全幅(下幅30m, 上幅40m)に造成した. また, 破堤のきっかけとして, 天端中央に幅5m, 深さ0.05mの切欠を設けた. 用いた堤体材料の粒度分布は図- 30の通りである. 堤体の粒径 d_{50} は12.8mmであり, 実験水路の河床材料と概ね同じ値である.

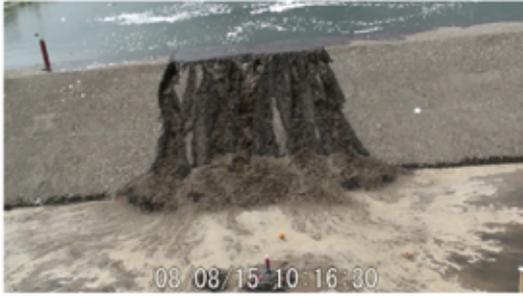
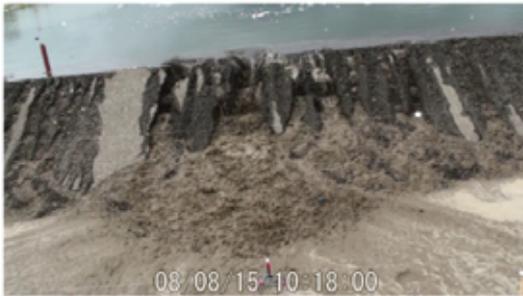
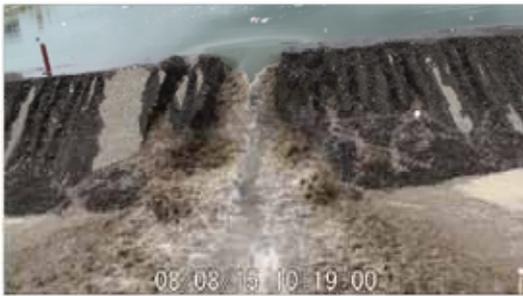
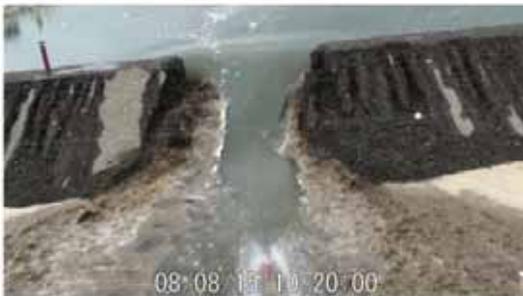
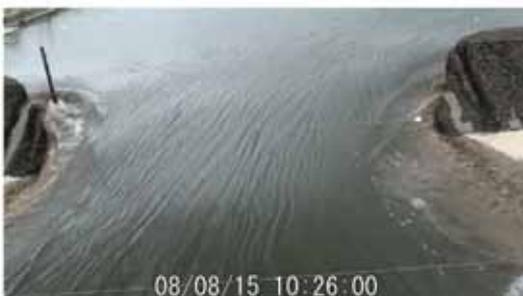
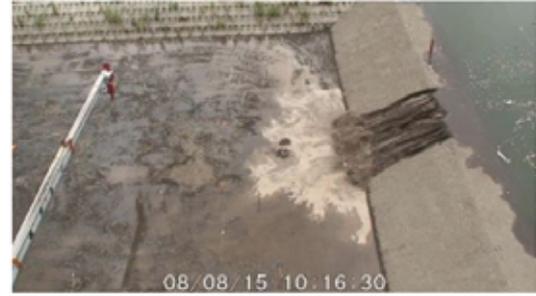
写真- 20 実験状況

写真-20は実験時に撮影したビデオ画像である。堤体からの越水開始の30秒後に切欠部の裏法面にガリ侵食が見られる。越水開始から2分後には裏法面の侵食が鉛直方向に進行し、天端部の侵食が開始している。また、越流とガリ侵食は裏法面全体に広がっている。3分後には切欠中央部分が概ね侵食され氾濫流量が徐々に増え始め、4分後には切欠部の堤体が概ね全崩壊し、両岸方向へ破堤が拡幅していく。10分後にはさらに破堤拡幅が進行し、氾濫流量が大きくなっている。

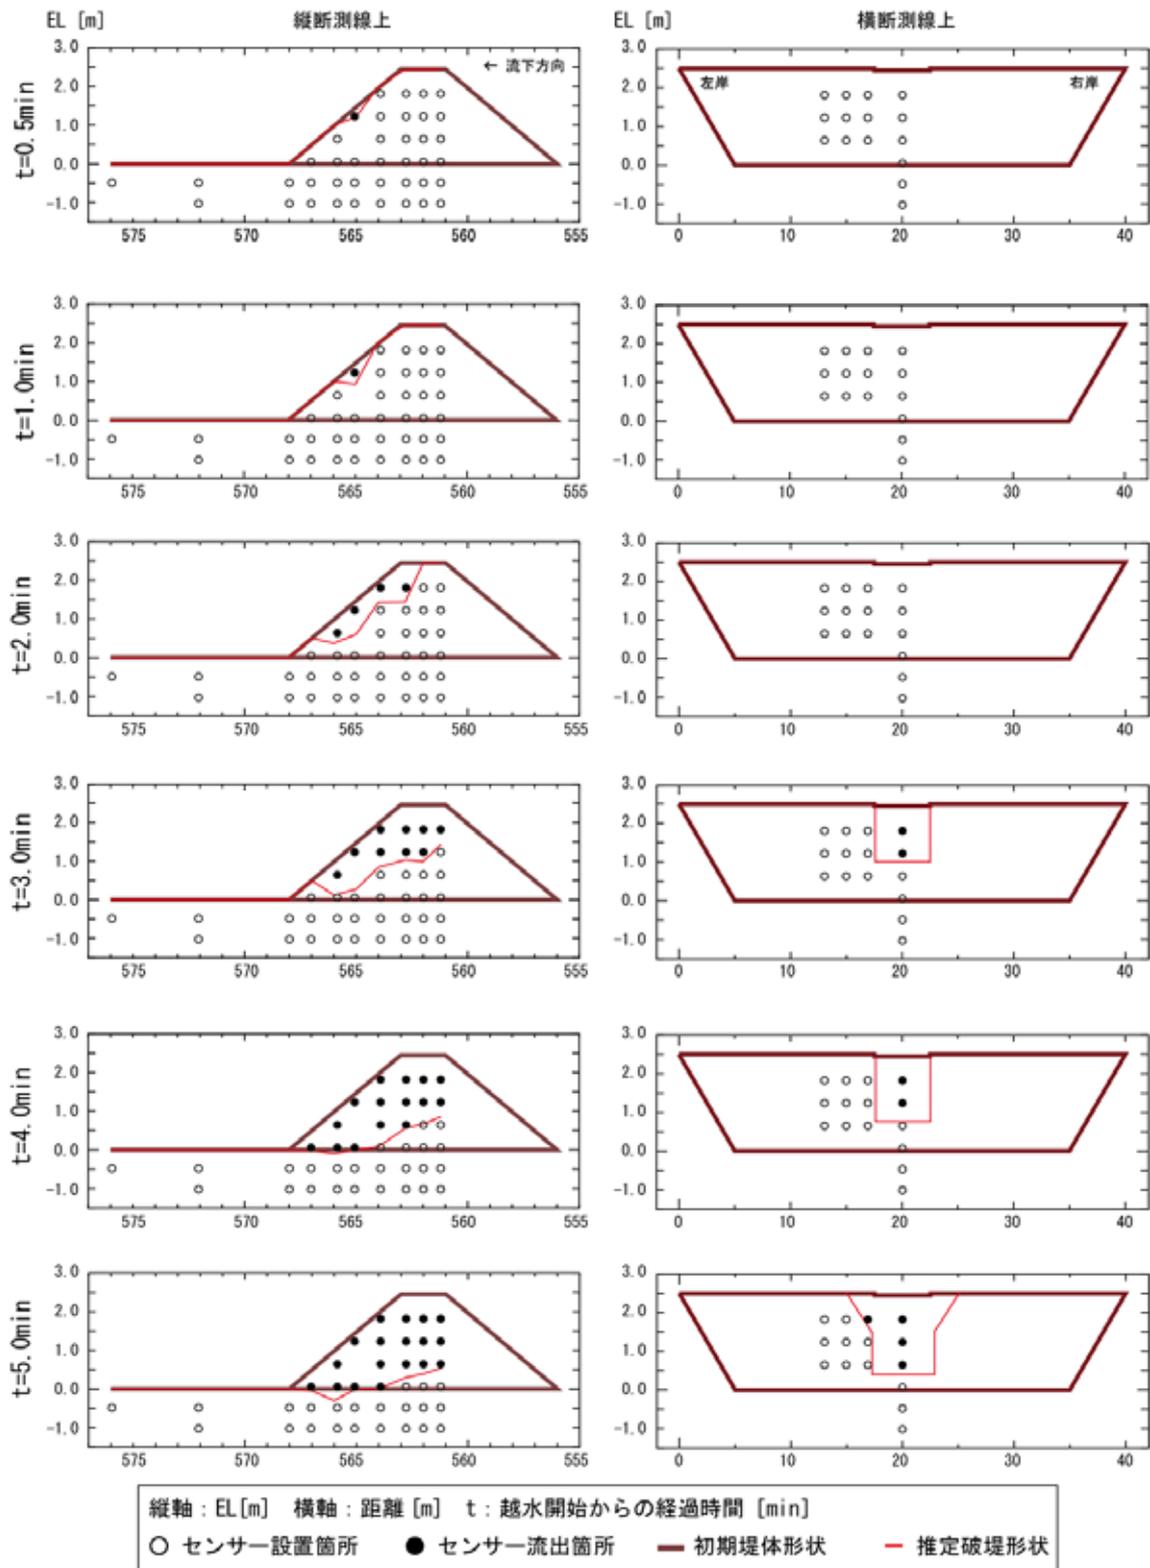
図- 36 加速度センサーの記録を用いた破堤進行過程の推定 (1)

図- 36・図- 37 の左図は加速度センサー記録から推定した縦断測線上の破堤進行過程である。センサー設置箇所の流出時刻を用いて、越水開始 30 秒後から 10 分後までの 1 分毎の破堤進行過程を推定している。なお、センサー間は直線補間としている。

越水開始 30 秒後から 2 分後にかけて、裏法面部全体と裏法肩付近が侵食される。次に、2 分後から 3 分後の間では、天端箇所において下流側から順次鉛直方向下方にむかって侵食が進み、越水開始 4 分後では、法面部は河床高まで全て侵食され、河床高より上の堤体が概ね全崩壊している。越水開始 4 分後以降については、法尻付近において、河床高より低い部分も流出しており、切欠部の堤体が概ね全崩壊する頃より落ち掘れの形成が始まっている。

図- 36・図- 37 の右図は、同様に加速度センサー記録から推定した横断測線上の破堤進行過程である。なお、中心より右岸側にはセンサーを配置していないが、実験状況の目視観測で左右岸ほぼ対称に侵食が進んでいたことを確認していることから、左岸の結果を用い、左右対象として右岸の破堤進行過程を推定している。

切欠部の堤体が概ね全崩壊した時間以降に両岸方向に向かって天端の拡幅が広がっていることが分かる。また、撮影された動画を見ると、堤体下部が侵食されることにより堤体上部が塊となり崩落する過程を繰り返しながら、破堤拡幅が進行している様子が確認された。

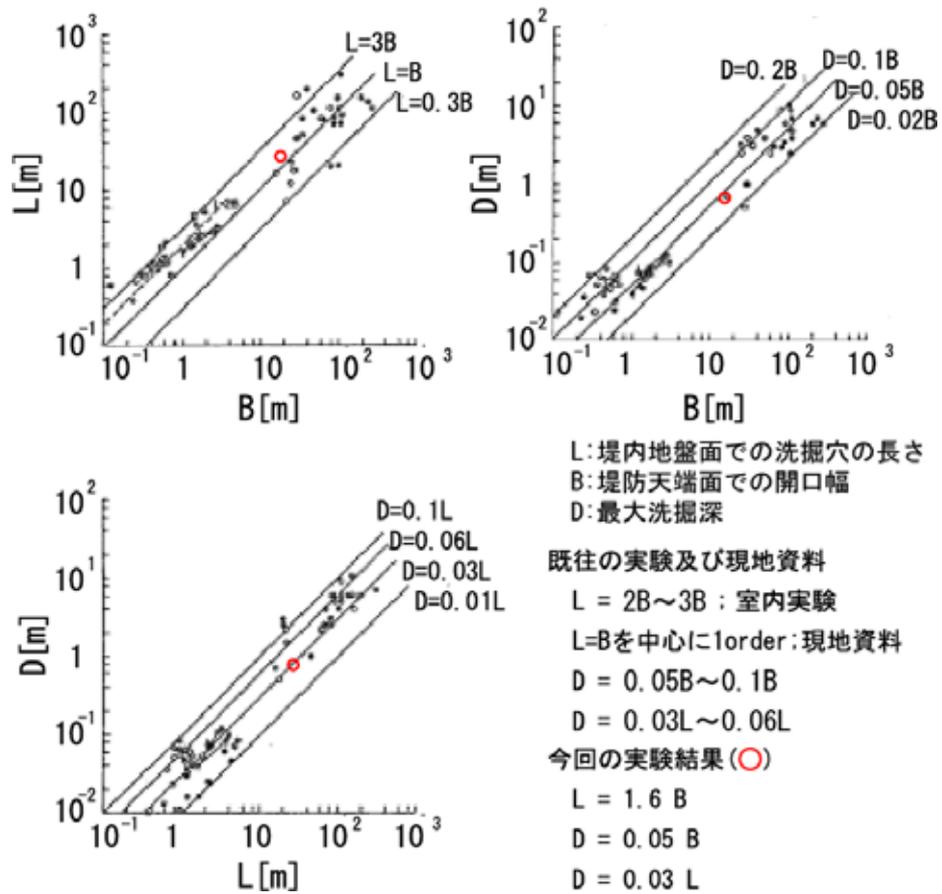
図- 39 破堤部の形状特性の検討⁷⁾

図- 38 に示すとおり、落ち掘れの形状は、延長(L)は約 28m、最大洗掘深(D)は約 0.8m、堤体の天端開口幅(B)は約 18m である。図- 39 は、これらの結果を既往の室内実験及び現地資料から得られている形状特性⁷⁾と比較したものであるが、結果は既往結果の範囲内となっている。

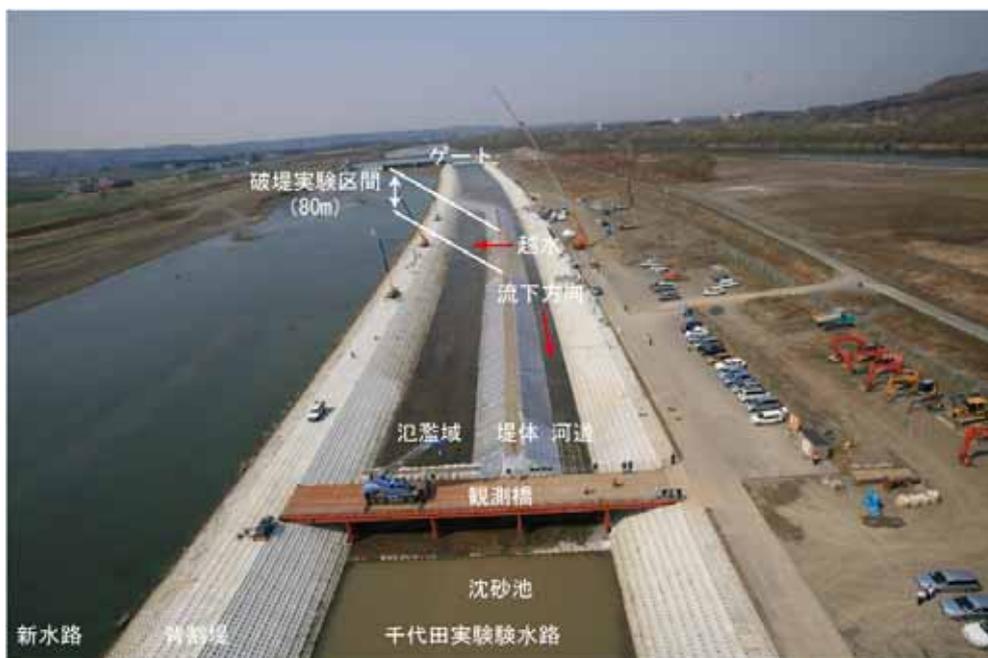
写真- 21 予備実験（横越流）の状況

実河川の越水破堤は、河道流のある横越流状態で発生するため、次章で述べる千代田実験水路の越水破堤実験も横越流状態で実施するが、ここで、横越流の破堤実験に関しても、前章の正面越流の予備実験と同様に、各種計測手法の確認や基本的な破堤進行過程の把握等を目的とした予備実験を実施した。実験は、写真- 21 に示すように、千代田実験水路において、水路に縦断方向に設置した堤防に対して横越流による破堤実験を行った。ここでは、堤体材料の相違による基本的な破堤状況の違いの把握を目的に、表- 8 に示すように、堤体材料が異なる 2 ケースで実験を行った。

実験水路の状況を写真- 21, 実験条件を表- 8, 実験水路の諸元等を図- 40 に示す. 破堤させる堤体は, 裸堤(芝を張らない土堤)とし, 千代田実験水路内に高さ 2.5m, 天端幅 3m, 法勾配 2 割の縦断堤を造成し, そのうち 80m を破堤区間として横越流により破堤させる実験を行った. 非破堤区間には表・裏法にビニールシートを設置している.

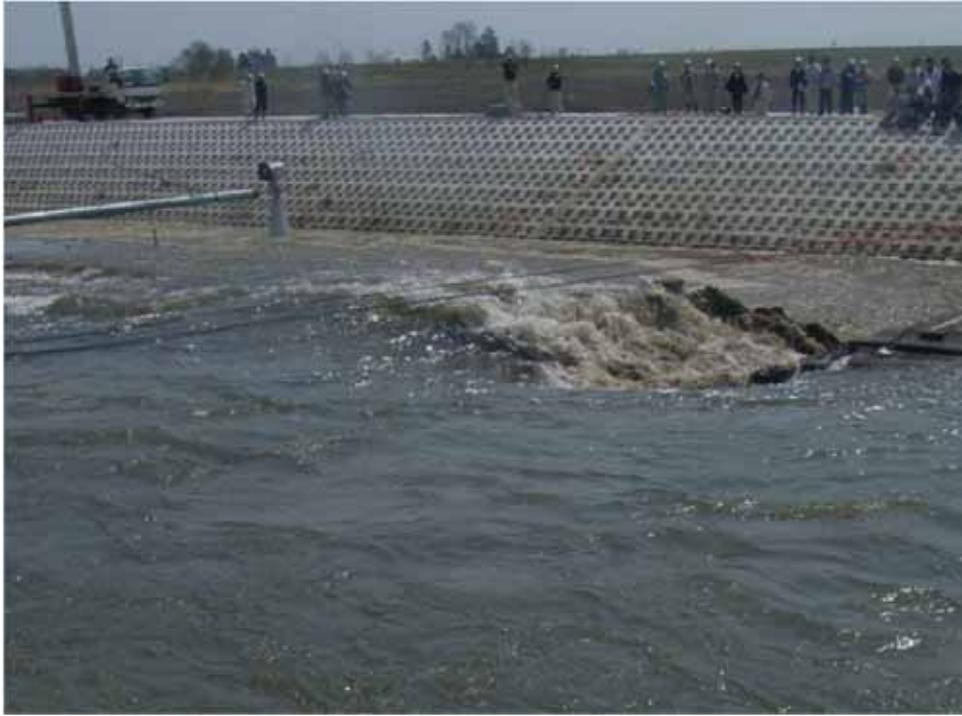
写真- 22 電波式水位計

通水中の主な観測は図- 40 に示す通り、水位観測(水位計(写真- 22・写真- 23 参照))、実験状況撮影(カメラ・ビデオ)、破堤形状の時系列計測(加速度センサー)である。また、通水後には 3次元レーザースキャナによる破堤部周辺形状の測定を行った。

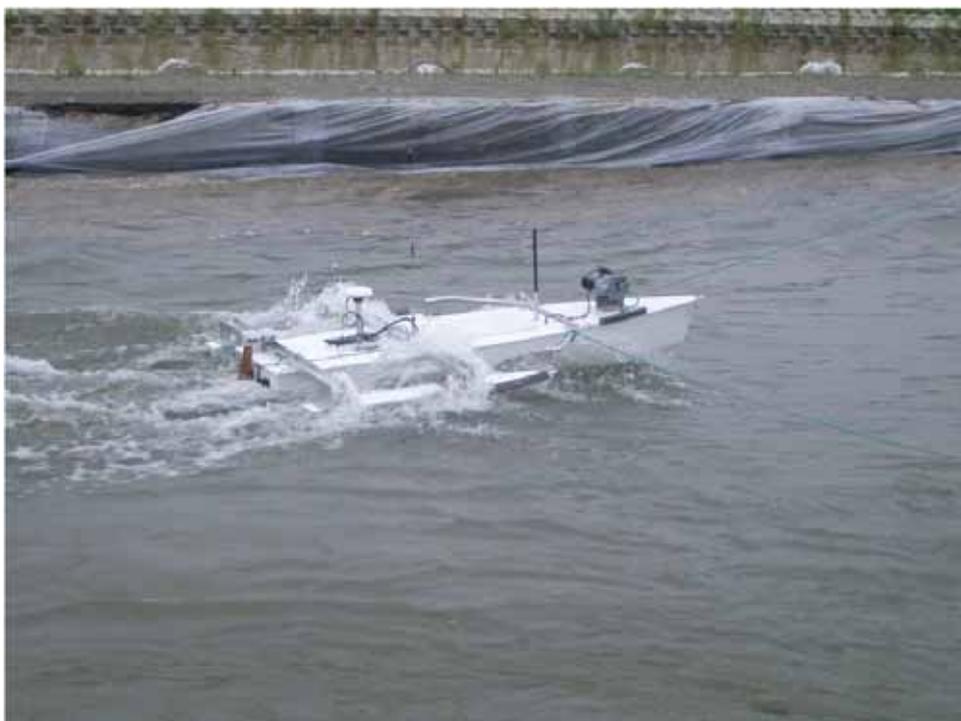
写真- 24 ADCP 観測船

流量観測は、水面下の流速・河床高を計測する ADCP (Acoustic Doppler Current Profiler) 観測船(表- 9・写真- 24 参照)及び表面流速を計測する電波式流速計(表- 9・写真- 25 参照)を用いて行ったが、その方法は次の通りである。河道からの氾濫流量の推定にあたっては破堤区間の上下流流量の差より算出を行うため、詳細な時系列流量データが必要となる。ADCP を用いた場合、水路横断方向への移動を繰り返しながら観測を行い、河床形状や通水断面内の詳細な流速を計測することは可能であるが、連続的なデータ取得は困難である。そこで、電波式流速計を用いて、河道の中央部における表面流速データ(1秒毎にデータを取得し60秒平均を1データ)を通水断面積に乗じて流量を算出した。通水断面積は、通水中に大きな河床低下が見られたことから、通水初期は通水前の断面を、通水後期は通水後の断面を適用した。電波式流速計と ADCP から求めた流量観測結果の比較結果を図- 42 に示す。電波式流速計と ADCP の同時刻における流量値は概ね一致していることから、ここでは、連続的にデータが取得できる電波式流速計を用いて算出した流量値を採用することとした。

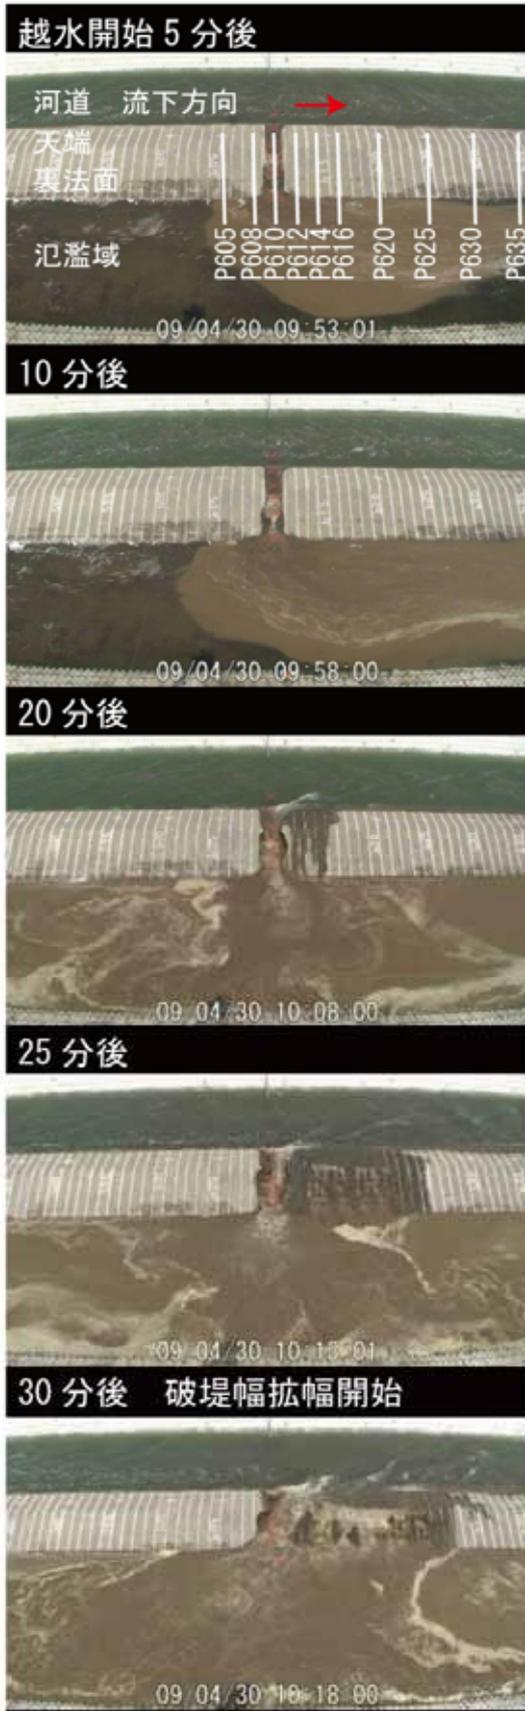
Case A

写真- 26・写真- 27 に、実験中に撮影したビデオ画像を示す。CaseA・Bともに越水開始後、裏法面や裏法肩の侵食が始まっており、この時点では両ケースにおいて大きな差異は見られない。その後、天端は裏法肩から表法肩へ侵食が進行し、切欠部(測点 P610)を中心とした堤体の侵食が確認できるが、砂礫の多い堤体材料を用いたCaseAと比較して、細粒分の多い堤体材料を用いたCaseBはそれに要する時間が長く、切り立った形状となり滝のように越流水が流れ落ちることで、裏法面がハの字状に侵食している。越流状態は、前章で述べた予備実験(正面越流)の結果と同様に、堤体に対して垂直方向に流れており、この時点では破堤拡幅は見られない。

破堤拡幅が始まったのはCaseAでは越水開始からおよそ30分後、CaseBではおよそ75分後であり、この時間以降、越流状況は堤体に対して垂直方向から斜め方向へと変化しており、急激に下流への破堤拡幅が進行している。なお、今回の実験ではCaseA・Bとも上流方向への破堤拡幅はほとんど見られなかった。

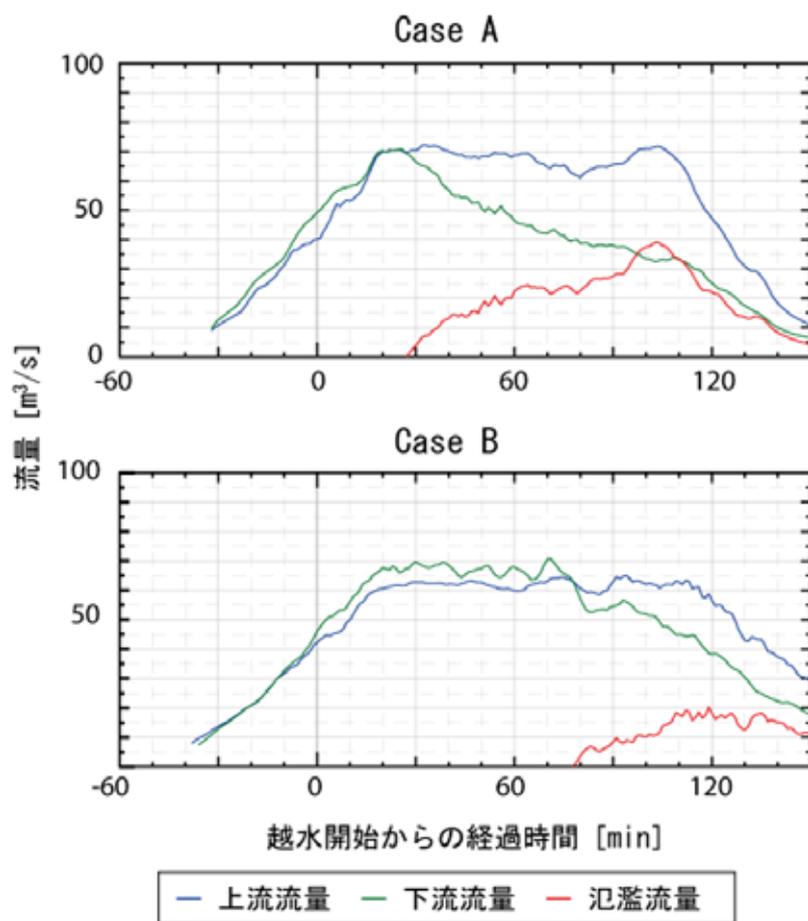
図- 45 破堤実験区間の上下流の流量

実験では破堤実験区間の上流と下流で流量観測を行っており、その流量の差より推定した氾濫流量を図- 45 に示す。前述のビデオ画像や水位観測結果と同様に、破堤拡幅が進行していく時間帯から氾濫流量が急増していることが分かる。

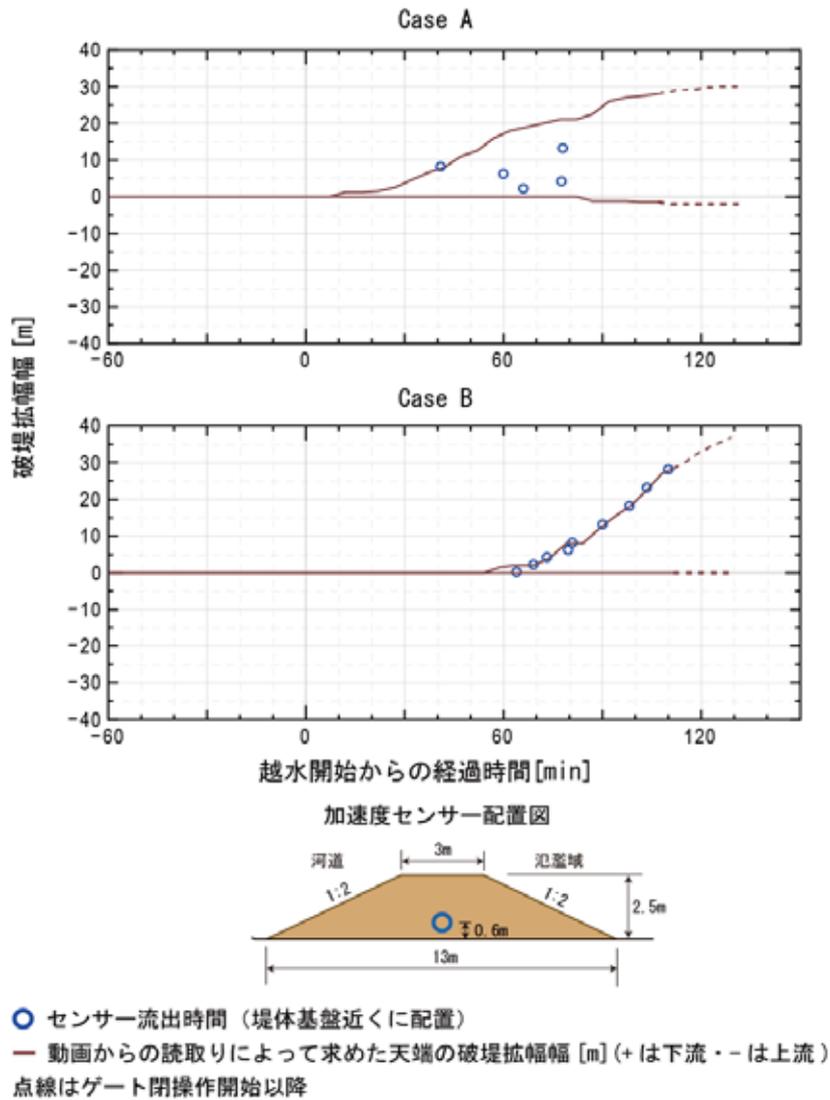
図- 46 破堤拡幅幅の時間変化

図- 46 に真上から撮影した動画から読み取った堤体天端中央の破堤拡幅幅と加速度センサーの流出時間から求めた堤体中央の基盤近くの破堤拡幅幅の比較を示す。

まず、天端の破堤拡幅進行過程は、前節でも述べたとおり、越水開始直後は裏法面や天端の侵食が先行するため破堤拡幅には至っていないが、一旦破堤拡幅が始まると、天端の拡幅速度は概ね一定で推移している。ここで、CaseB(細粒分の多い堤体材料)は、CaseA(砂礫分の多い堤体材料)に比べ、破堤拡幅が始まるまでの時間が長かった。これは、土質の相違によるものと考えられ、既往事例²⁾と同様に細粒分が多い堤体の場合、破堤拡幅開始までの時間が長くなると考えられる。一方で、一旦破堤拡幅が始まると、その拡幅速度はCaseBの方が速かった。
