河川堤防の越水破堤現象のうち
破堤拡幅機構に関する実験報告書

平成 24 年 10 月

国土交通省北海道開発局
独立行政法人土木研究所寒地土木研究所

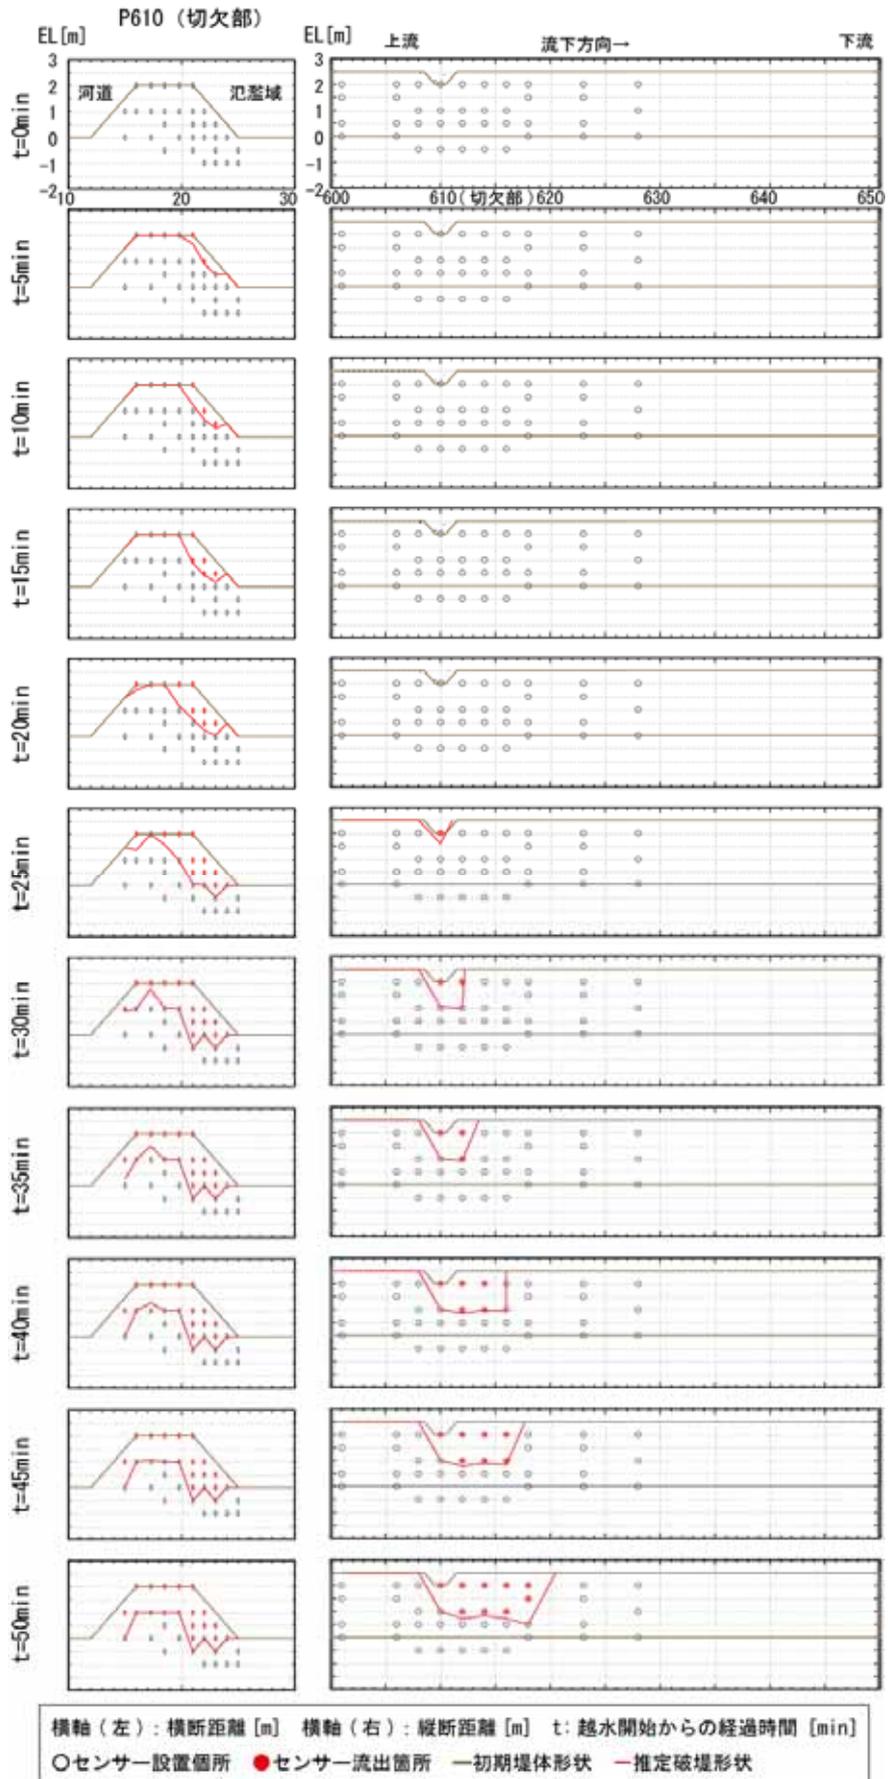
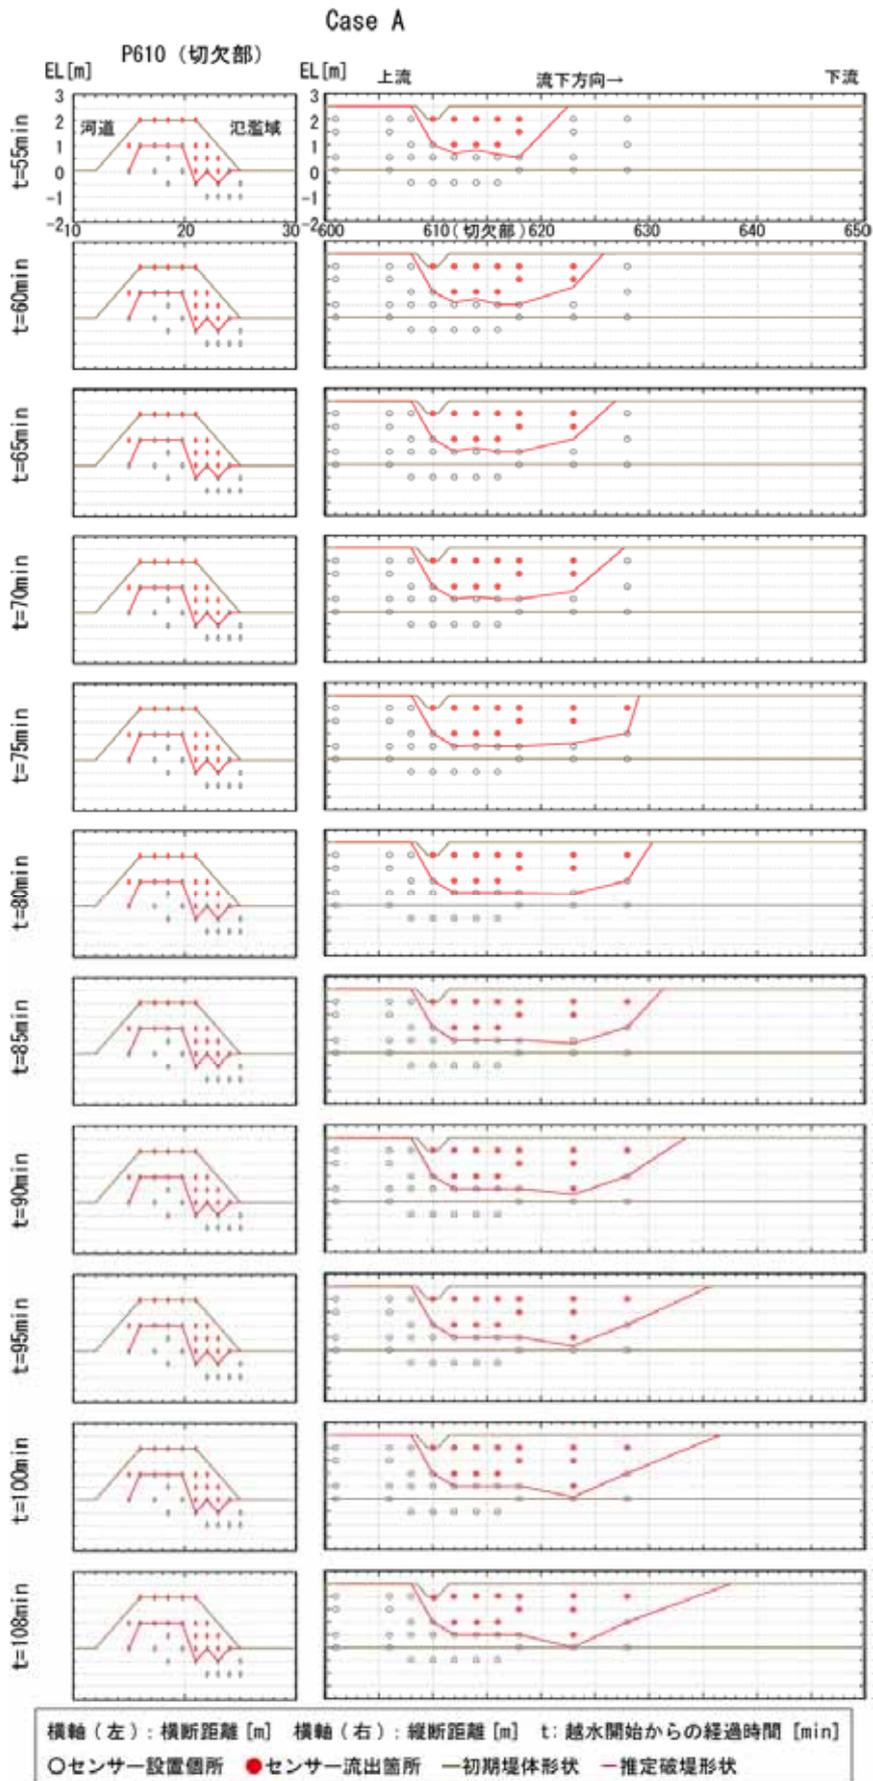
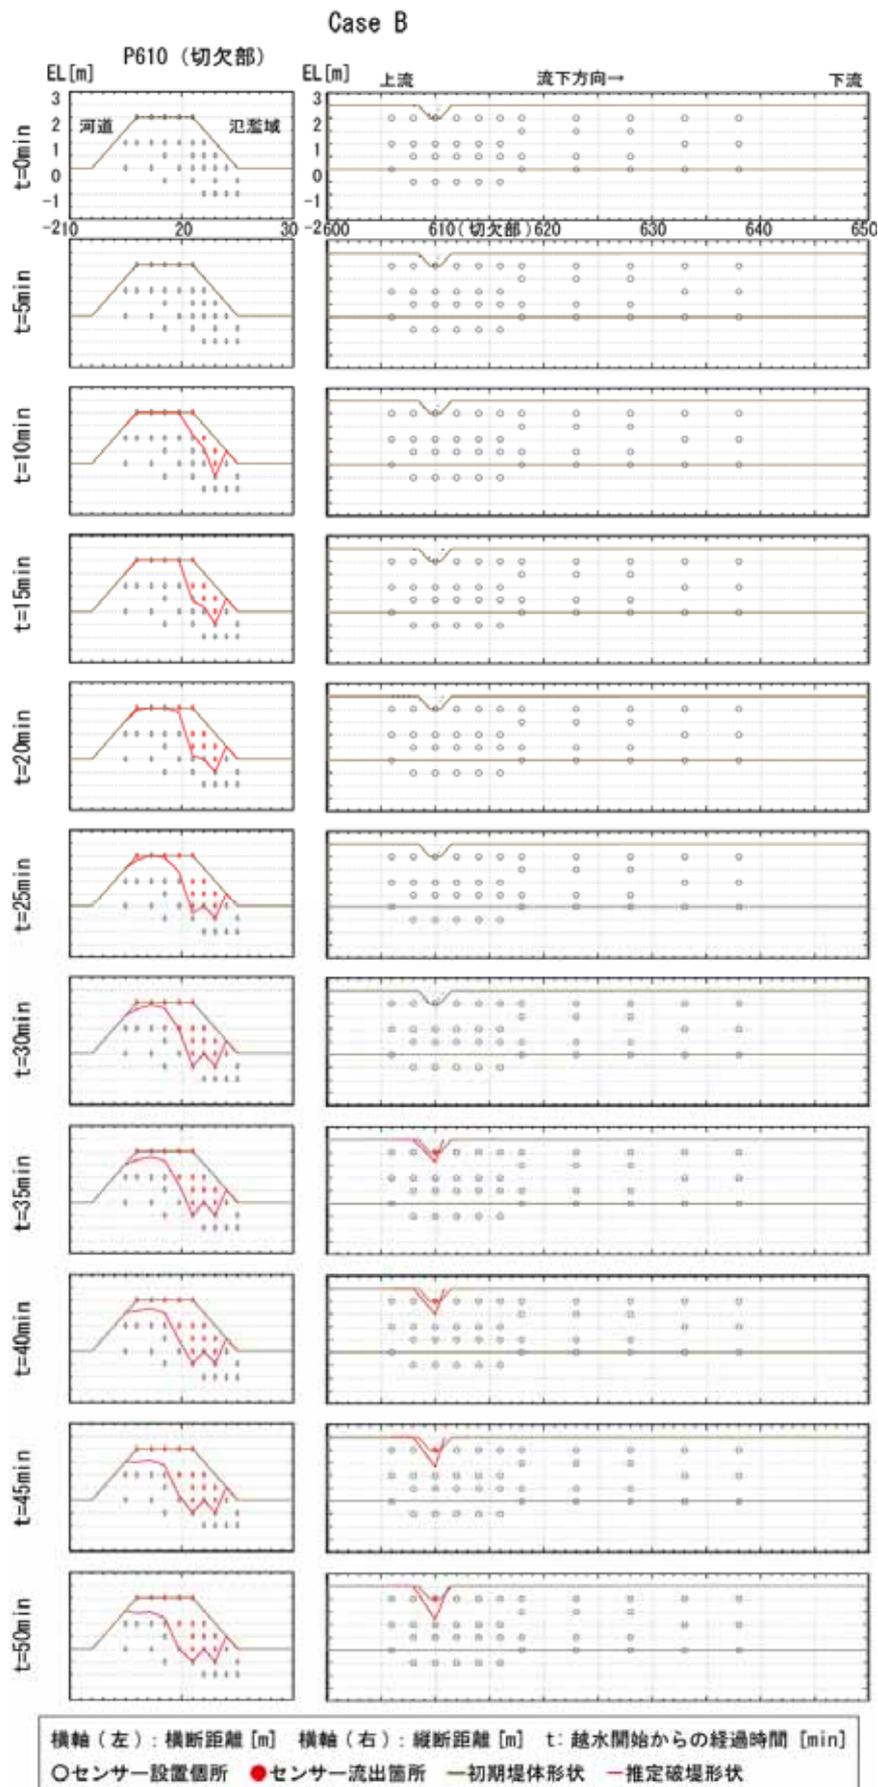
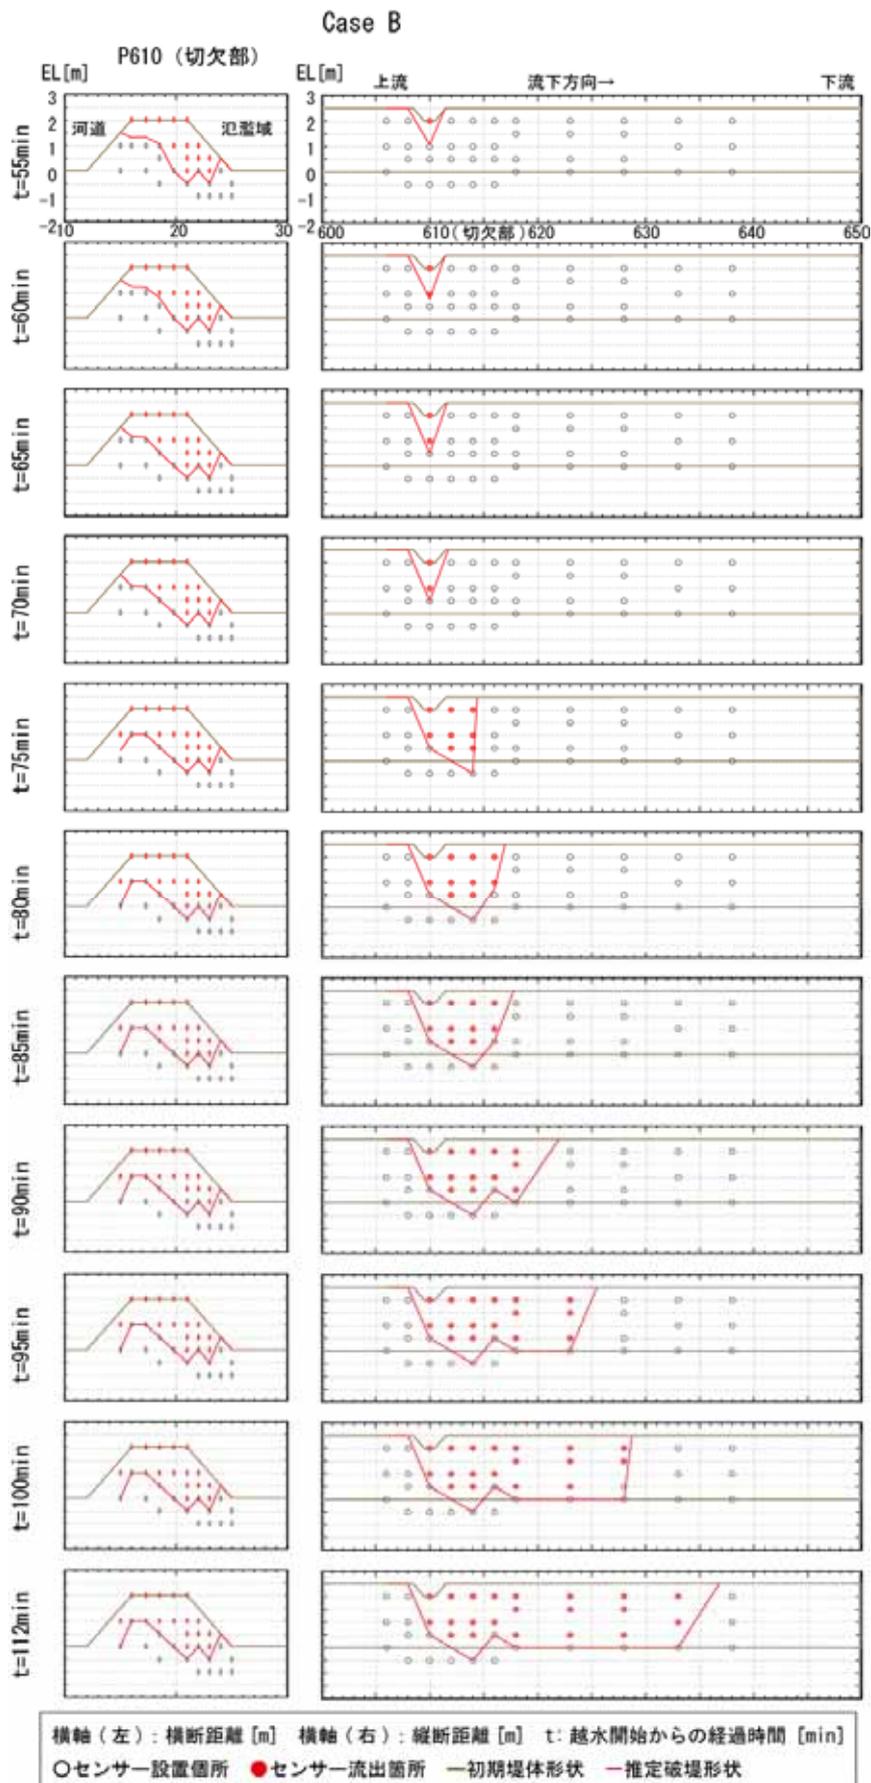
図- 47～図- 50 に加速度センサーの記録から推定した堤体の横断面(左図)と縦断面(右図)における破堤進行過程を示す。これは、堤体内部の崩壊状況について、縦軸を水路河床基準高 0m とし、センサーの設置位置とその流出状況をプロットしたものである。なお、縦断方向の破堤拡幅進行過程については、センサーの配置箇所の流出状況に加え、天端の崩壊状況についてのビデオ画像からの読み取り結果も用いて推定した。

CaseA は、越水開始から 25 分後まで裏法肩から裏法面にかけて侵食が見られ、さらに、天端も概ね一定の速度で裏法肩から表法肩へ侵食していく様子が分かる。越水開始 30 分後には、天端全体、堤体断面の大半が侵食され、これ以降、下流方向への破堤拡幅が始まっている。

両ケースとも堤体の破堤部開口形状は、表法側が大きく開いた八の字をしている。また、落掘は発生しておらず、これは氾濫域が拘束されていることがひとつの要因であると考えられる。

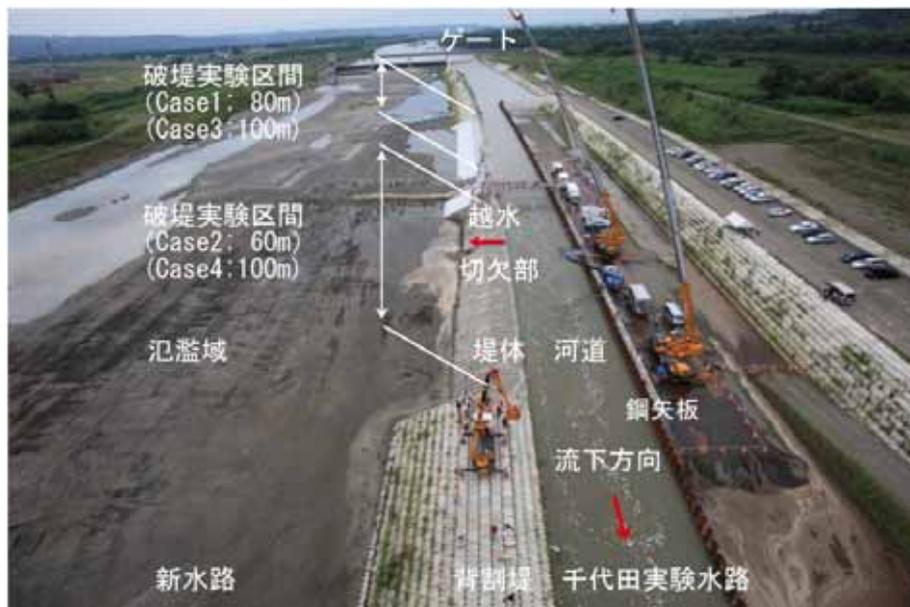
写真- 28 本実験の状況

これまでの予備実験で得られた計測手法や条件設定等に関する知見を踏まえて、千代田実験水路において横越流の破堤実験(本実験)を行った。本実験では、写真-28に示すように、氾濫流が拘束されないよう千代田新水路側に広い氾濫域を設定した。異なる条件での破堤進行過程の違いを検討するため、表-10に示すように、河道流量(フルード数)、堤体材料、堤体形状(天端幅)が異なる4ケースの実験を実施した。Case1(流量 $70\text{m}^3/\text{s}$ 、天端幅 3m、砂礫材料)を基本とし、Case2は流量を $35\text{m}^3/\text{s}$ としてフルード数を小さくし、Case3は堤体に細粒分を多く含む材料を用い、Case4は堤体天端幅を 6m と広くした。

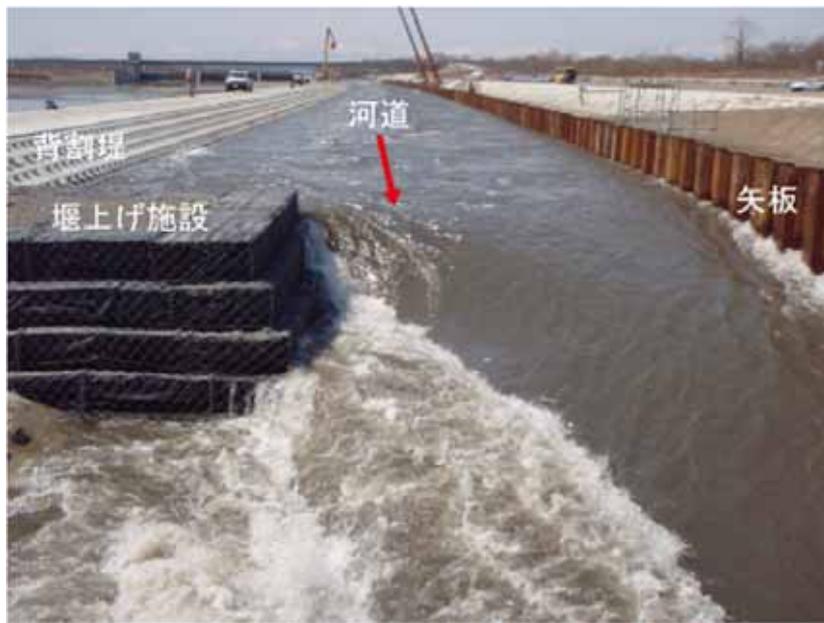
写真- 29 堰上げの状況 (Case1)

氾濫域については、千代田新水路部分を利用することにより、広い氾濫域(幅 80m 以上)を設定した。一方、千代田実験水路は融雪時期に通水可能な流量が 70m³/s 程度であり、そのままでは必要な水深を確保できないため、鋼矢板を用いて 30m ある実験水路幅を 8m に縮小し、下流端には堰上げ施設(写真- 29 参照。一例として Case1 を示す。)を設けた。ここで Case2 については、通水流量を半分としており、必要な水深を確保するためには堰上げ効果をより大きくする必要があり、堰上げ施設の調整を行った(写真- 30 参照)。

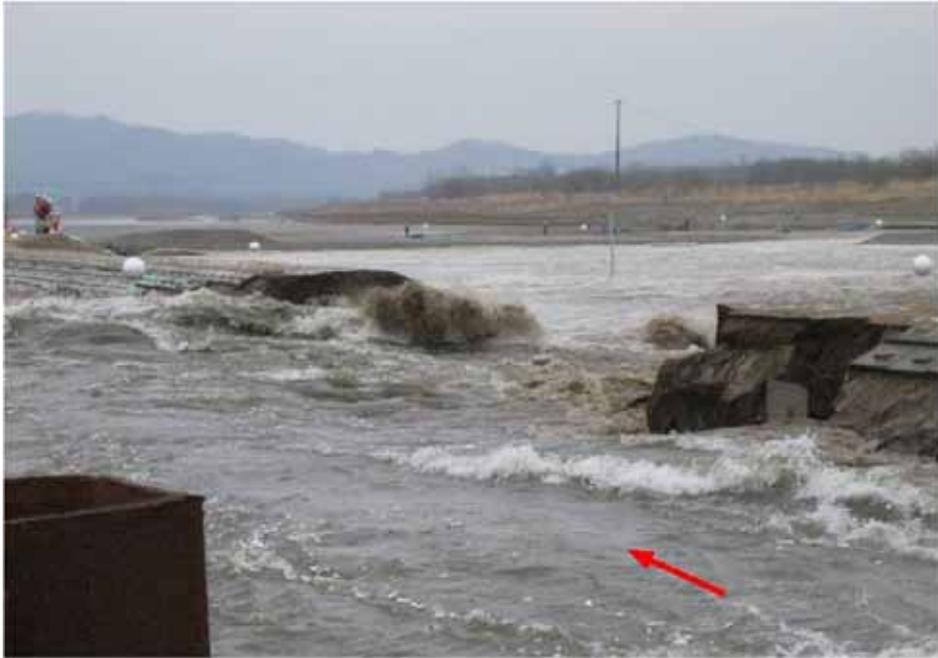
写真- 34 実験状況 (Case3) (2)

Case3 は、基本的な破堤拡幅の過程は他ケースと概ね同様であるが、堤体の材料が細粒分を多く含み、他ケースに比べ、破堤拡幅開始までの時間が長く、破堤部開口形状はハの字であった。越水開始から 54 分後に破堤が上下流方向に拡幅し始め、その後は、主に下流方向に拡幅し、写真- 34 のように堤体が塊で崩壊する現象を繰り返し、他ケースに比べて破堤拡幅速度は速く、実験終了時の破堤幅は約 45m となった。

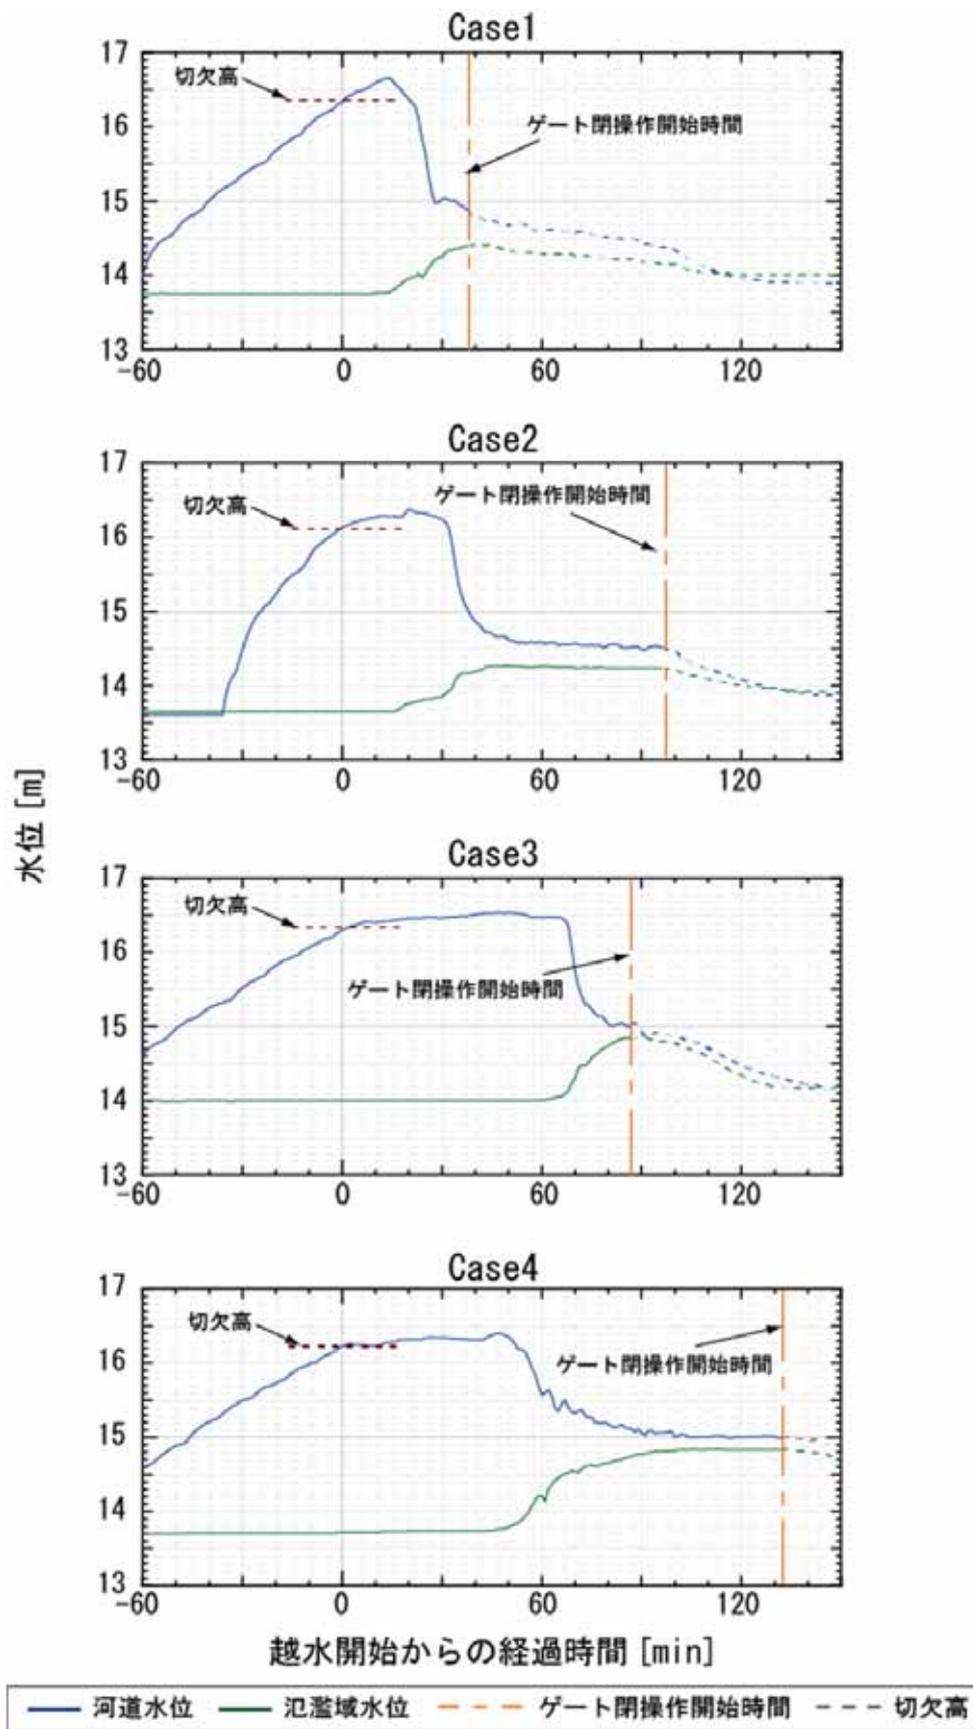
図- 58 切欠部の河道水位と氾濫域水位

河道水位については、Case2・3・4では、目標の越流水深を確保するまで上昇したのち、破堤拡幅開始まで一定水位が継続しているが、Case1では、目標の越流水深を確保するまで上昇したのち、破堤に至る時間が短く、すぐに水位が低下している。氾濫域水位は、河道水位の低下に合わせて上昇が始まり、その後河道水位との水位差が小さくなっている。

最大越流水深(=水路左岸水位-堤体切欠高)はCase1~Case4でそれぞれ33cm, 28cm, 23cm, 15cmであった。河道水位と破堤拡幅幅の関係は、Case1・2で破堤幅が約10m, Case3・4では破堤幅が約30mになると河道水位が低下し始め、河道内の流れが一気に破堤開口部に向かっていることが推定される。

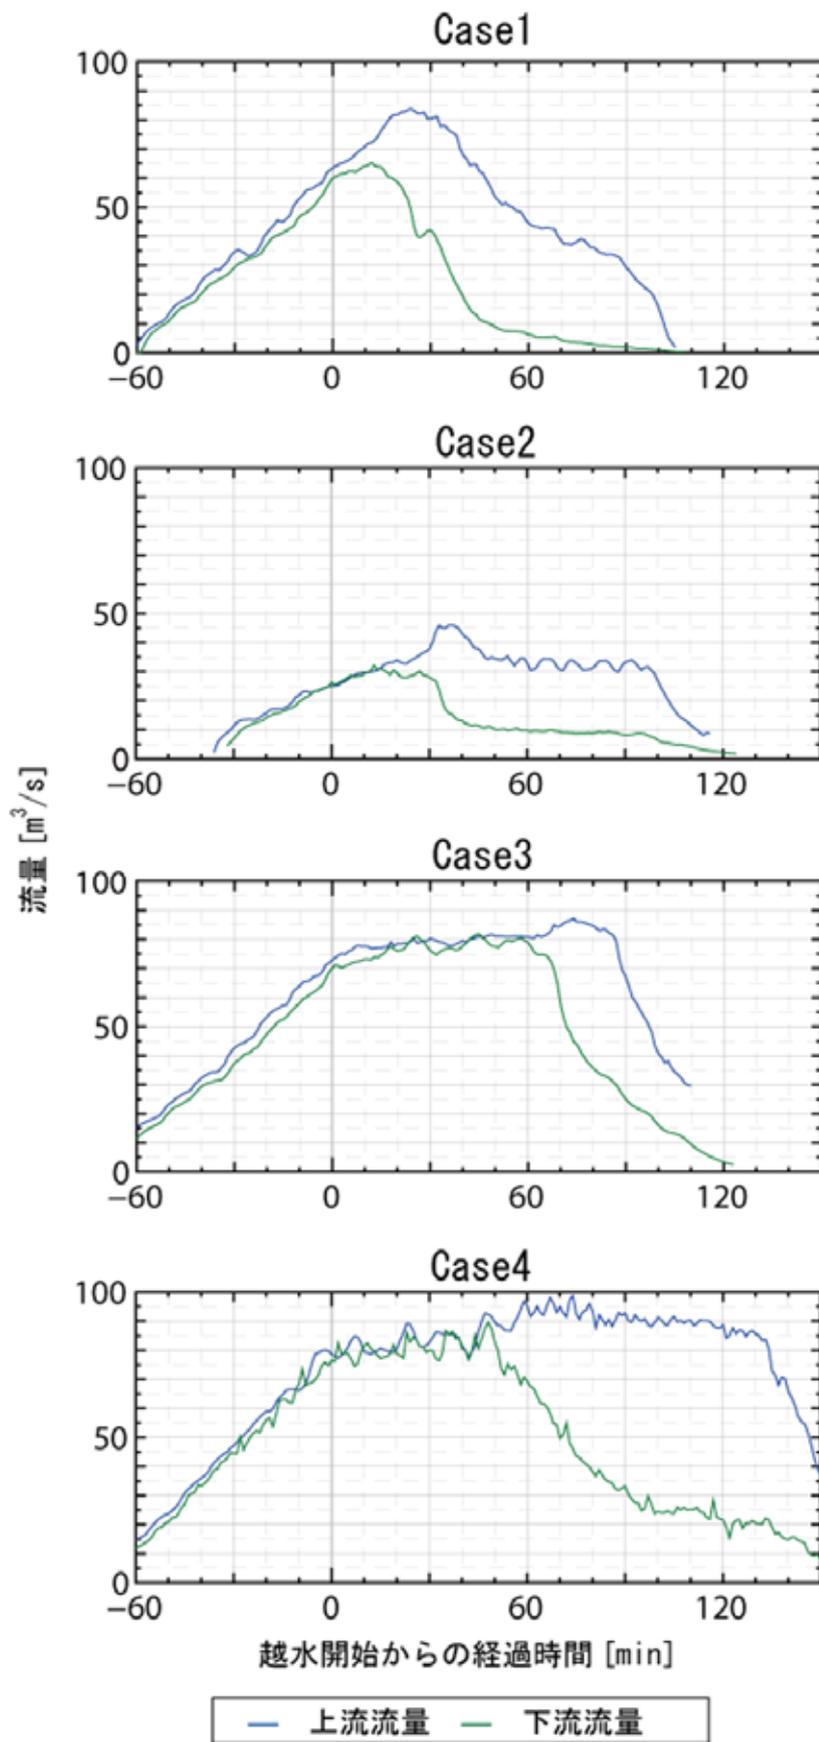
図- 60 破堤実験区間の上下流の流量

破堤区間の上下流の流量観測結果を図- 60 に示す。

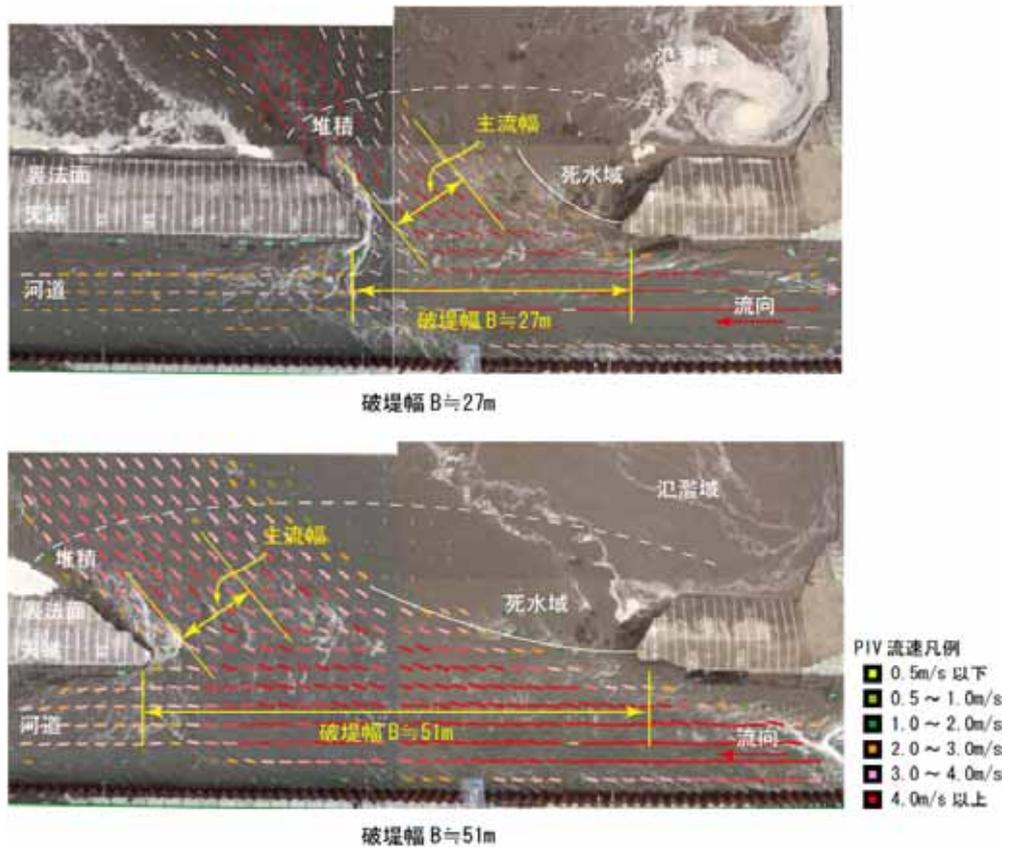
図- 67 破堤部の流況 (Case3)

図- 67 に一例として Case3 の破堤部の流況図、図- 68 に破堤部の流況模式図を示す。流況は河道全体から開口部に向かって流れ、堤体開口部の下流端にぶつかる流れの主流幅は流速 $4\text{m}^3/\text{s}$ 以上となっており、この流れの速い幅を破堤拡幅が進行する時の主流幅と定義する。破堤幅が約 30m まで達すると、主流幅は破堤全幅の半分以下となり、破堤幅が約 50m まで達しても、主流幅はそれほど変わっていないことが見られる。これは、破堤拡幅が進行しても氾濫流が破堤口の全幅を流れるのではなく、破堤口の下流側に一定幅の主流が見られ、破堤口の上流側には流速の小さい範囲(死水域)が発生する。この主流が堤体にぶつかり、下流方向への堤体侵食と氾濫域の土砂堆積を繰り返しながら破堤が下流方向に進行する。このとき、主流幅もほぼ一定を保ちながら下流に移動するため、氾濫流量がほぼ一定に近づくと考えられる。

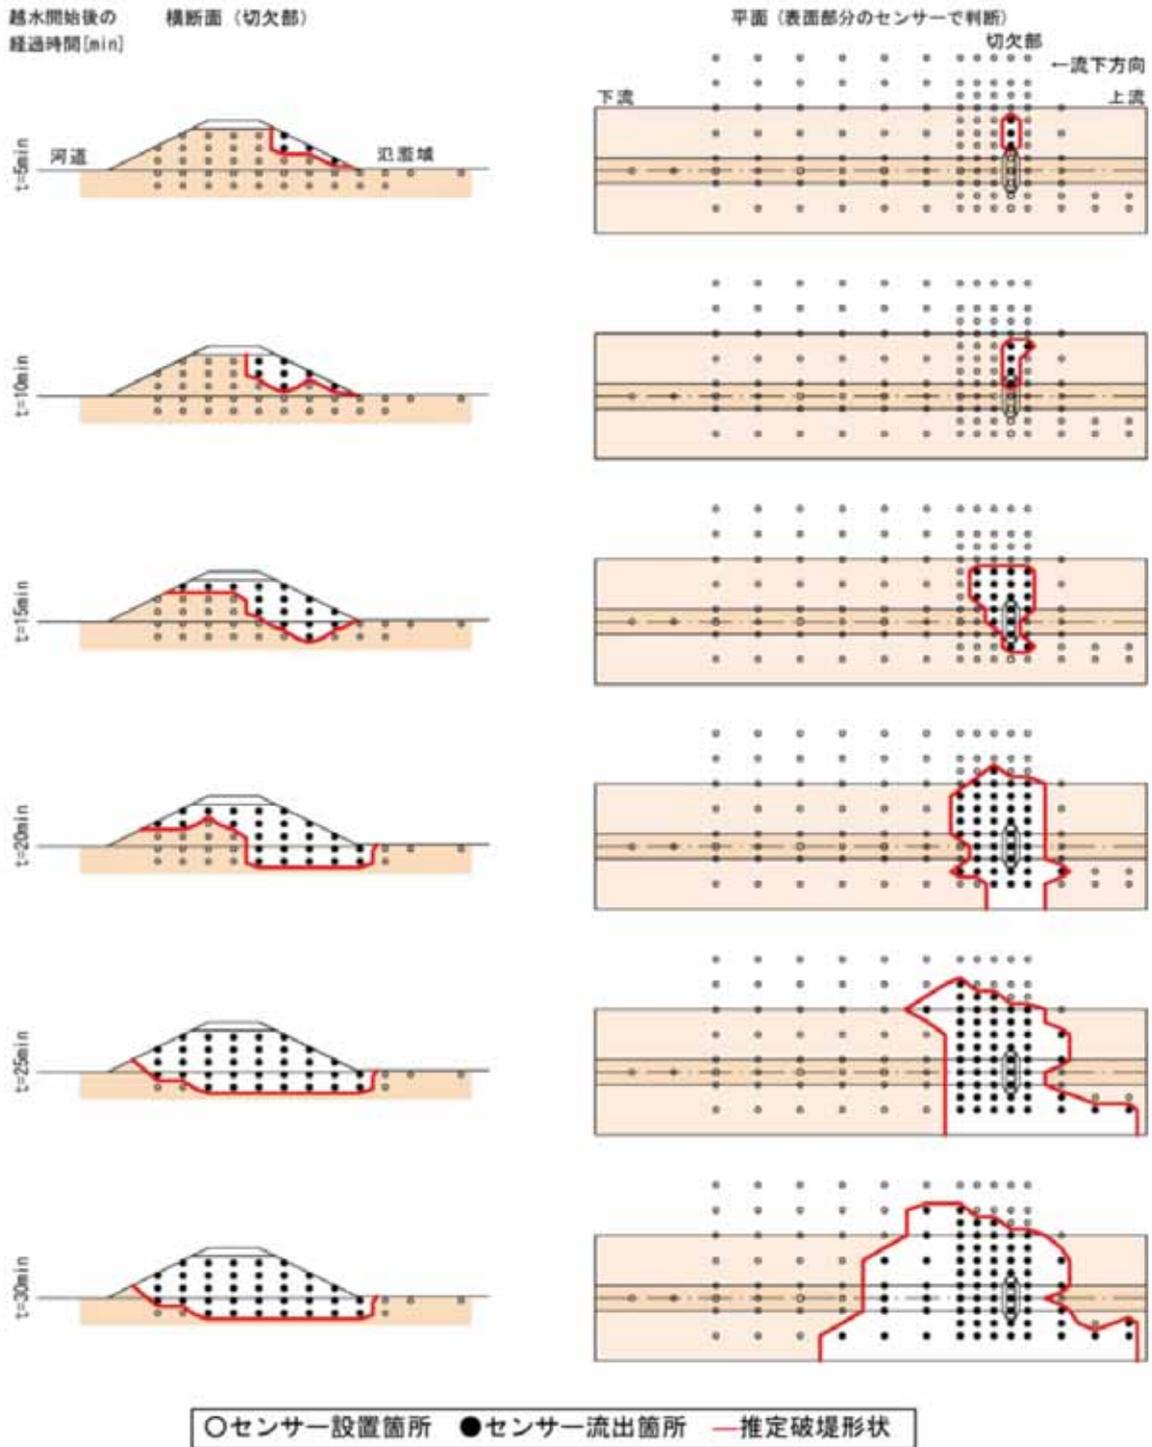
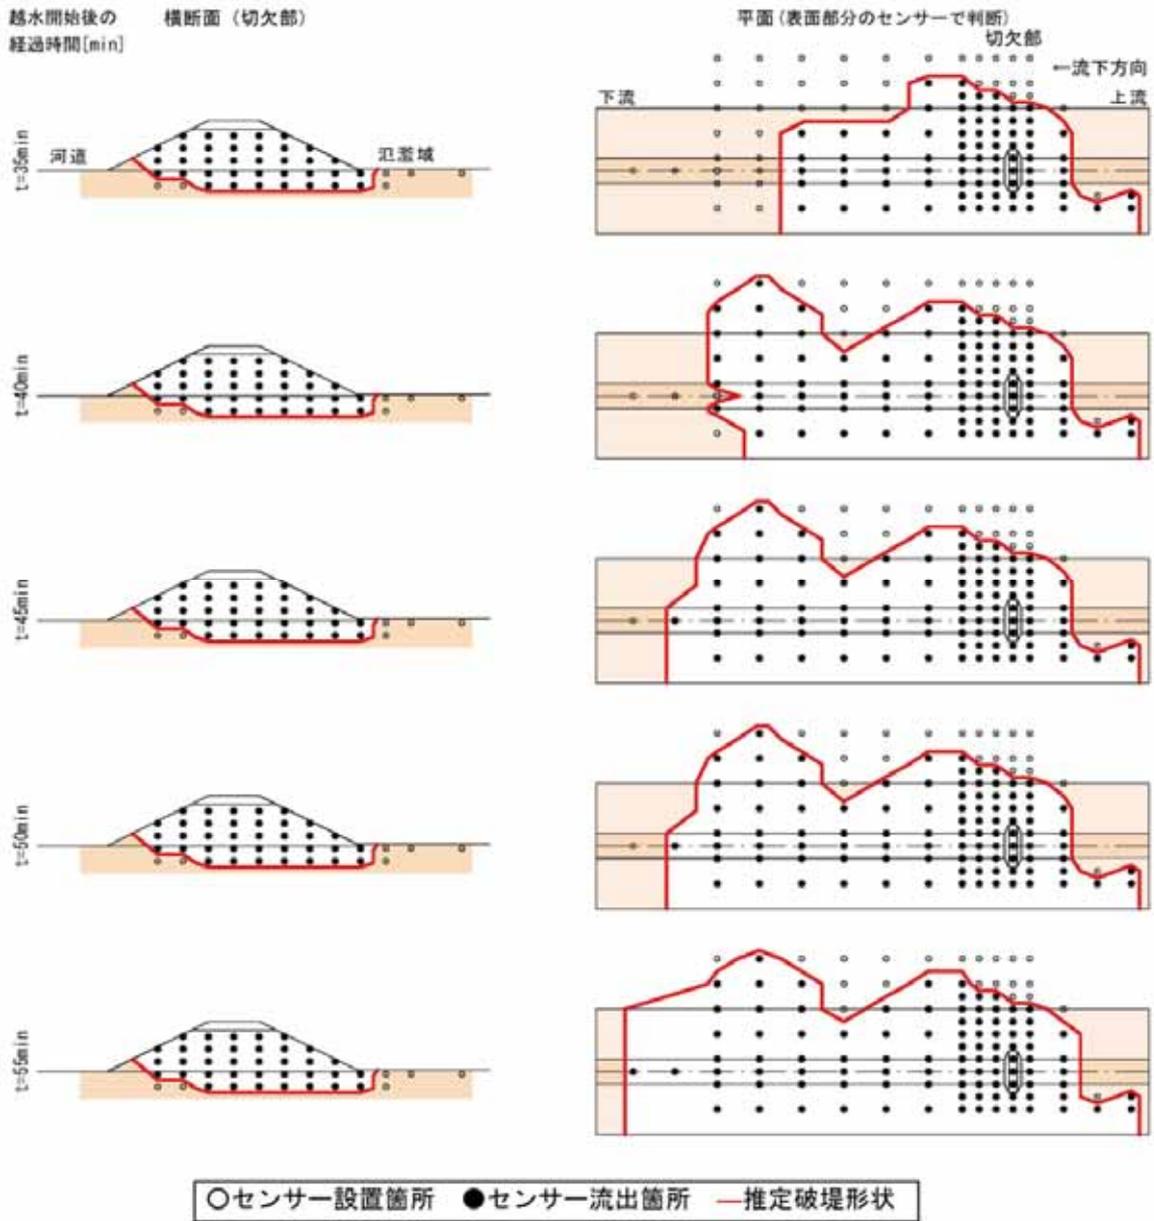
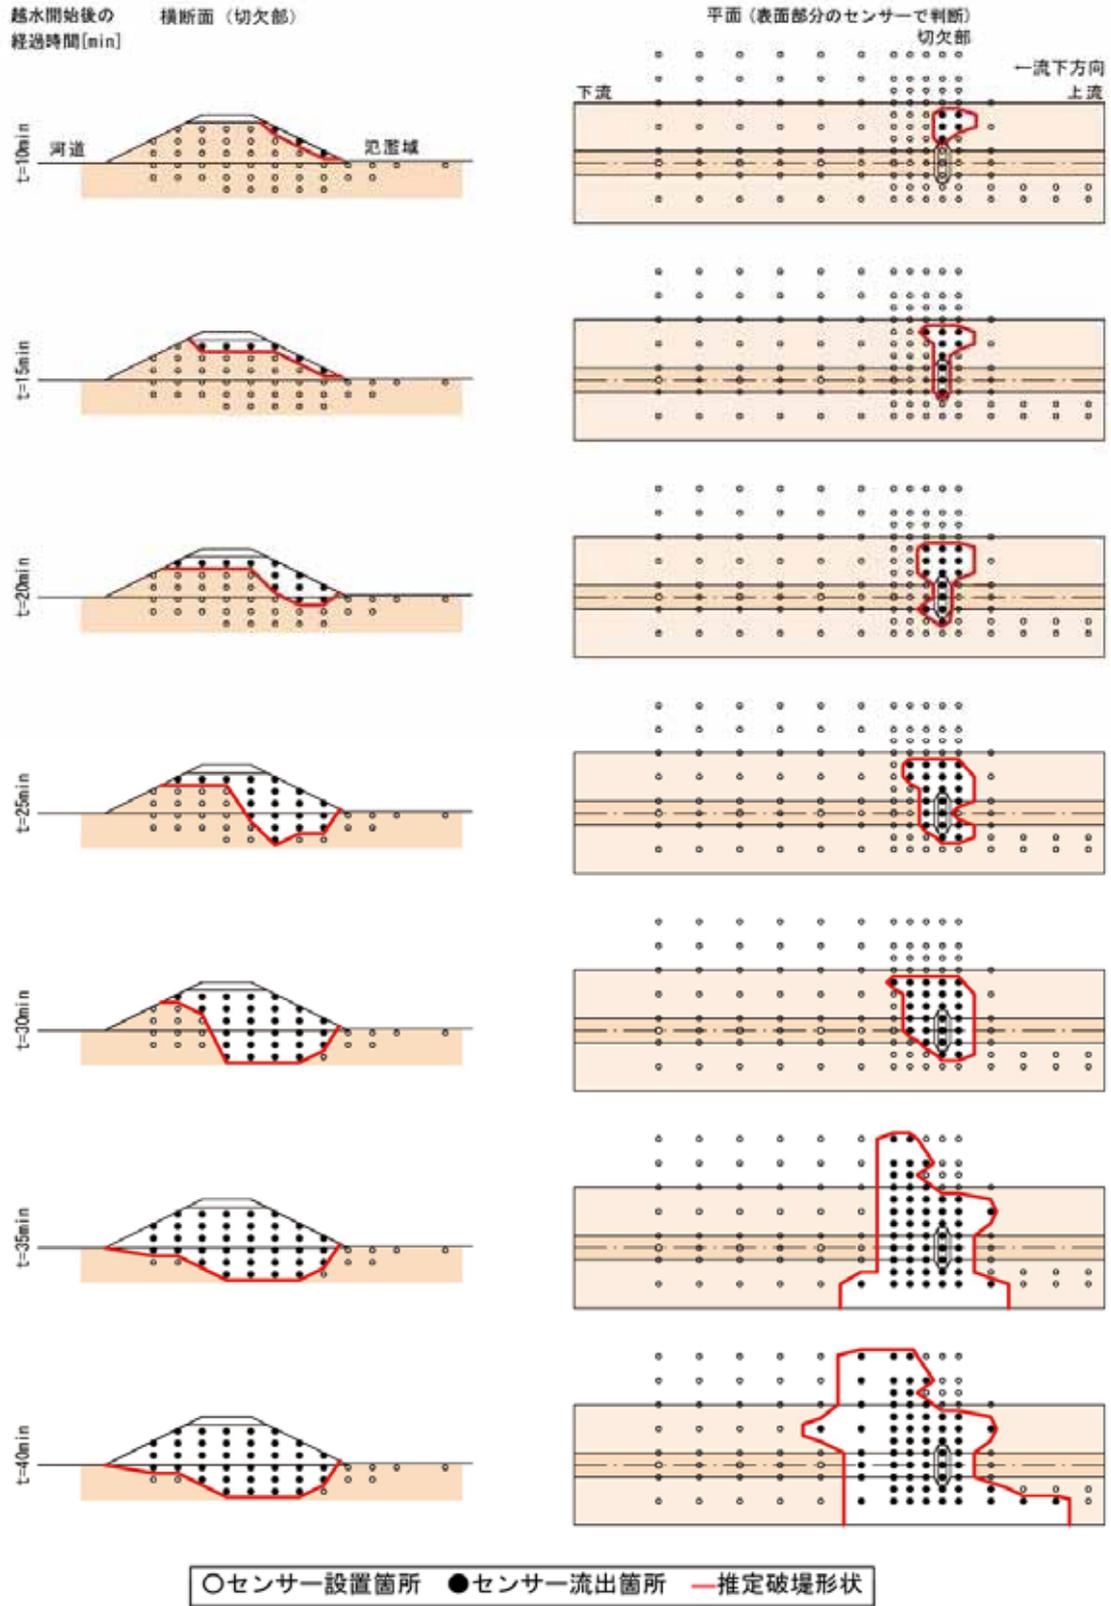
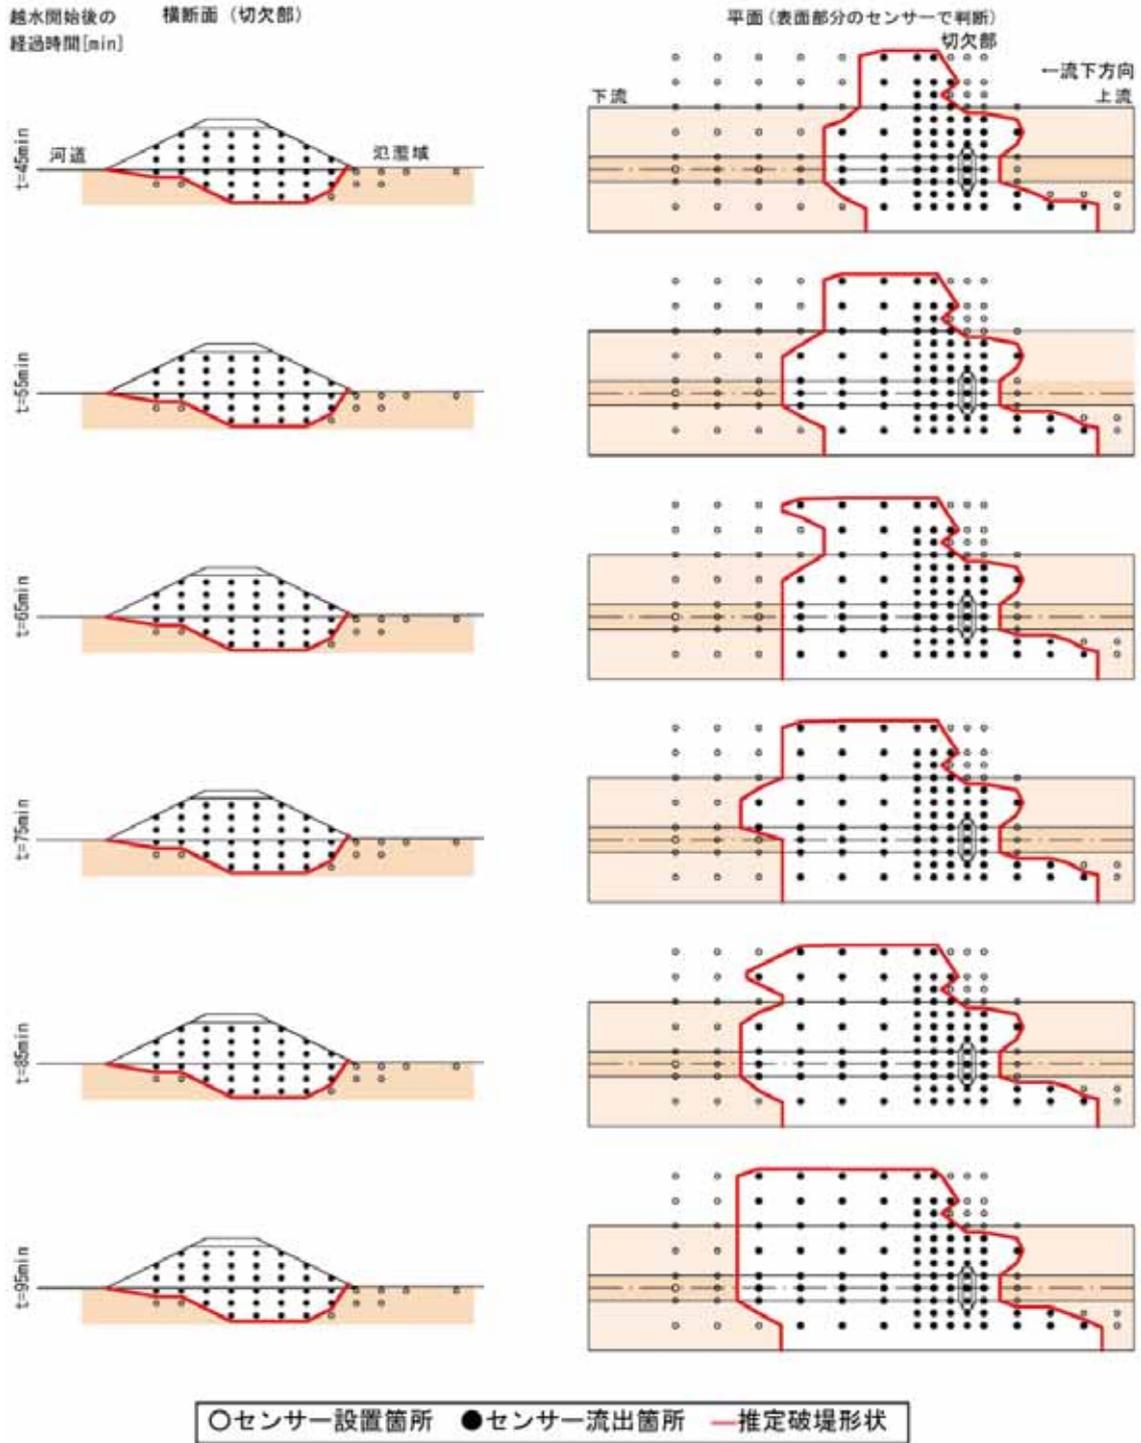
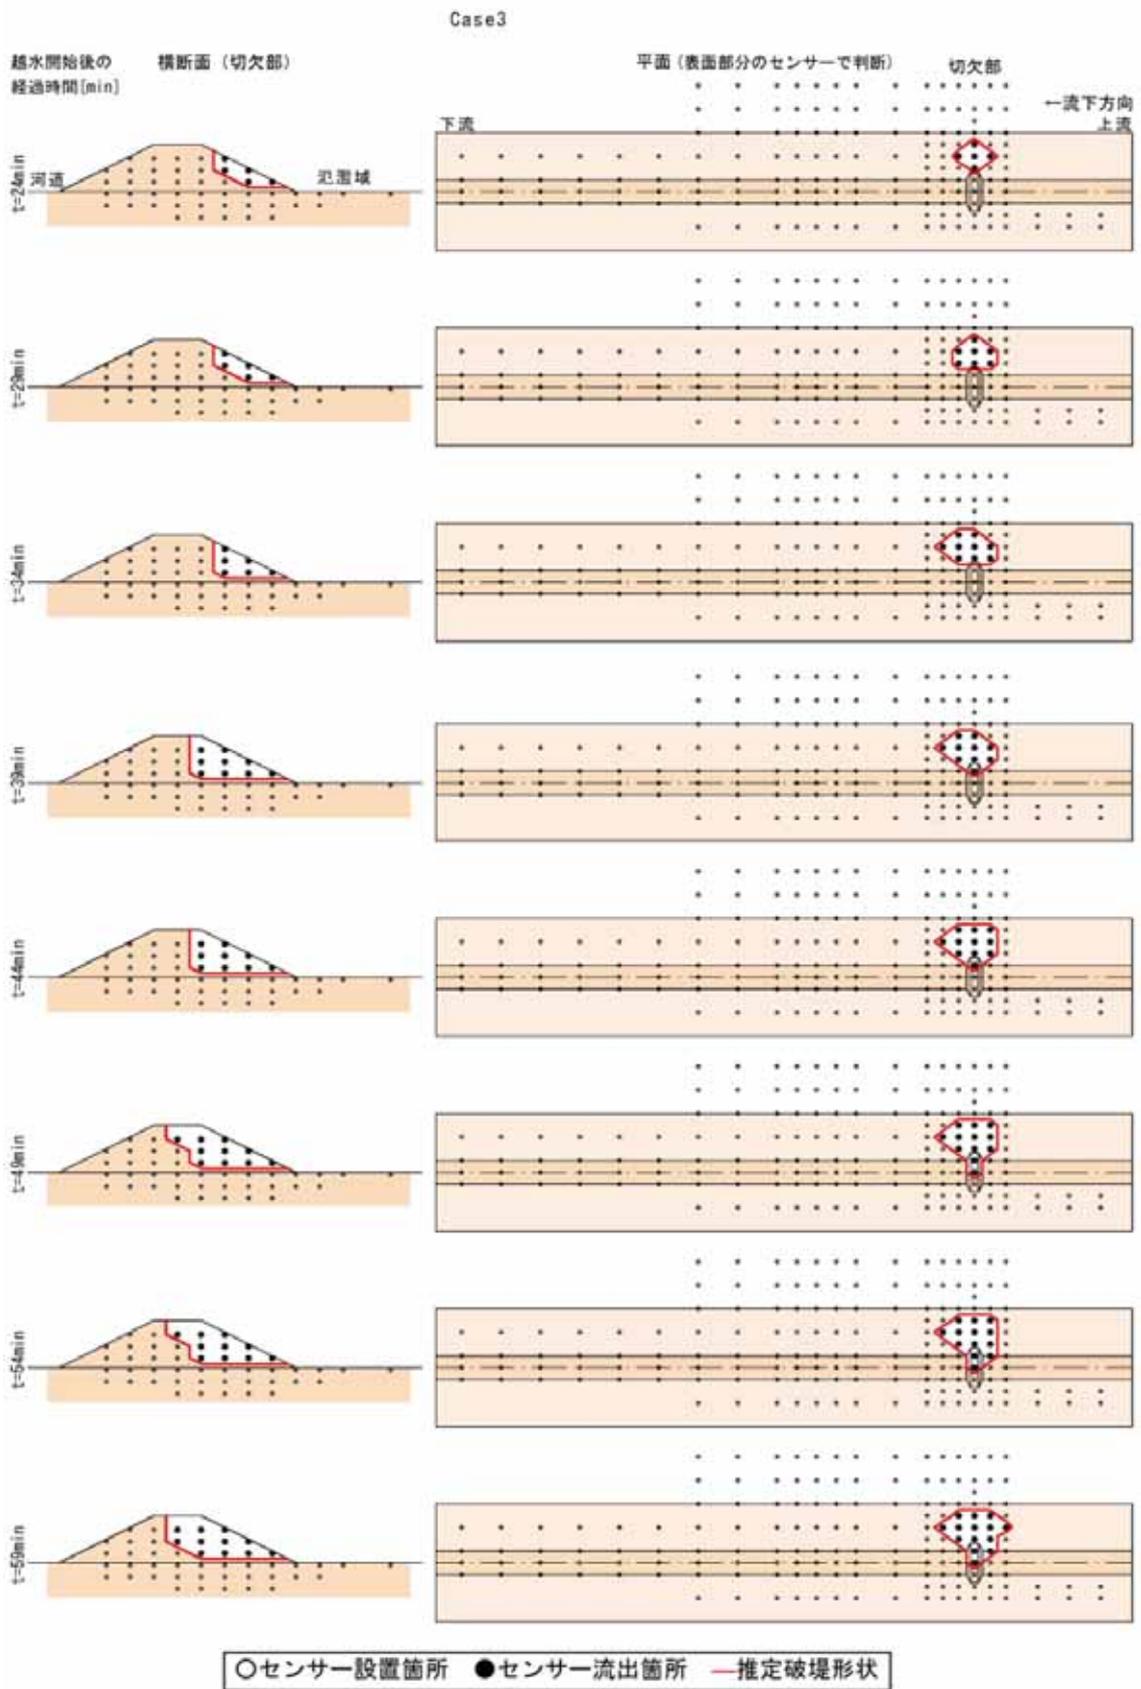
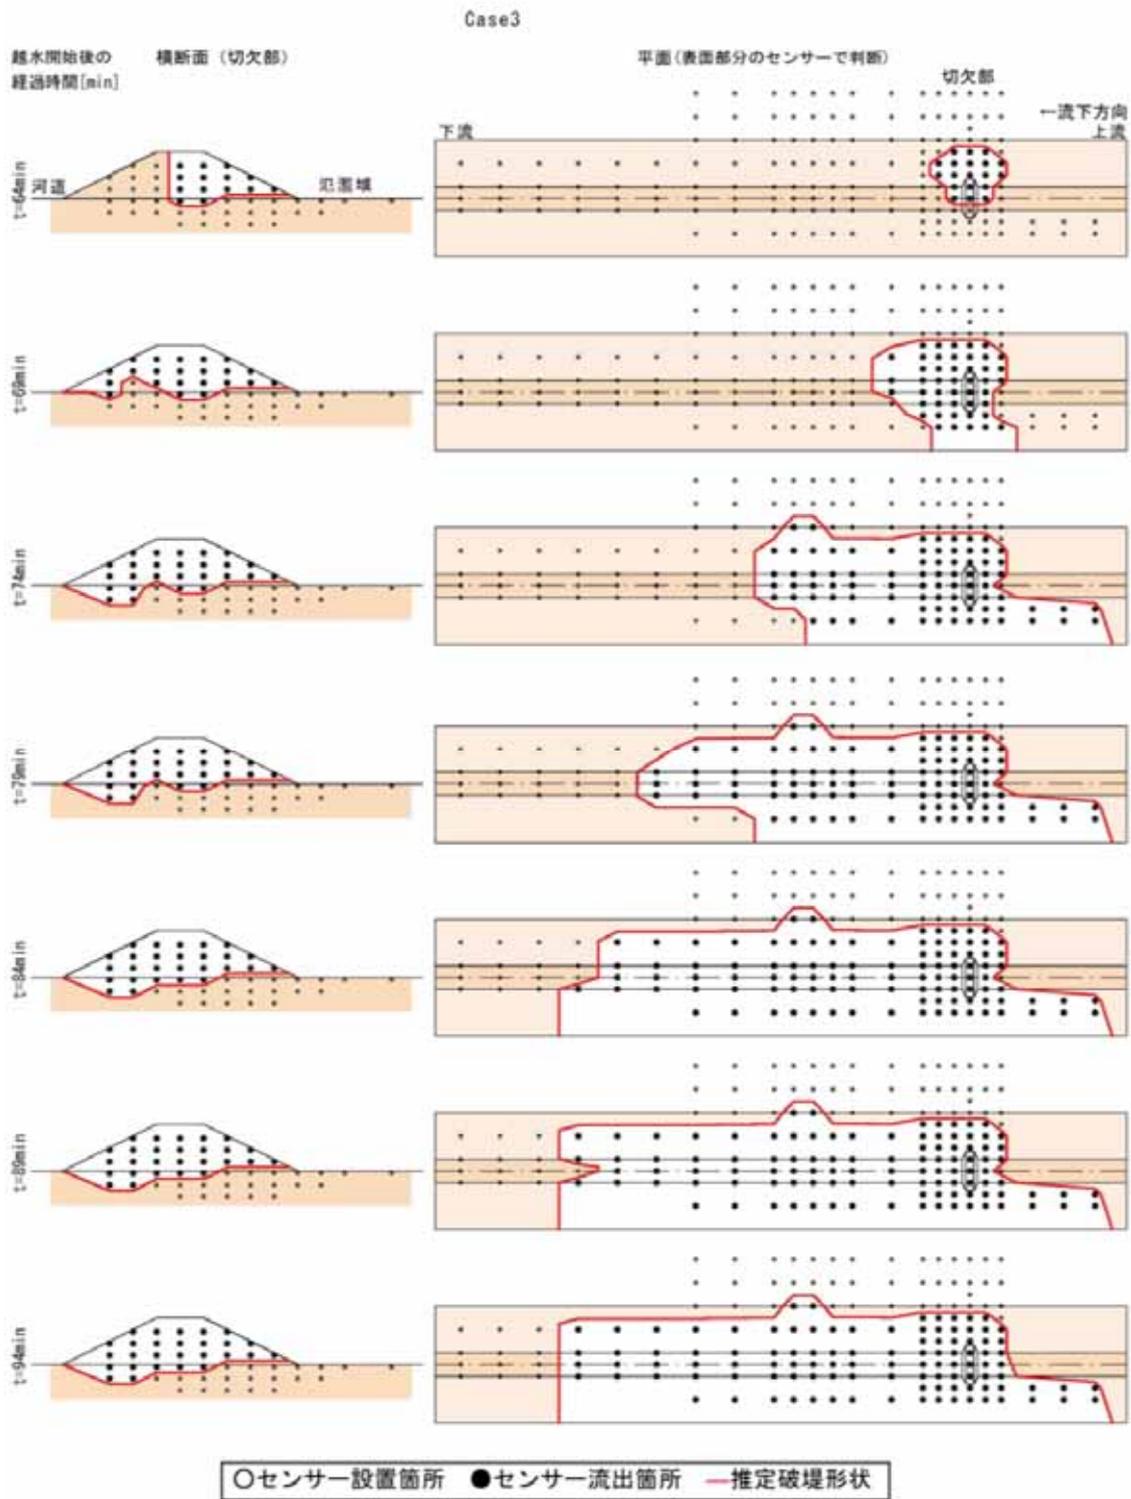
堤体基盤や地盤近くの部分も含めた破堤拡幅進行過程について、Case1～3 は堤体の天端部分と基盤に近い部分の崩壊がほぼ同時に進行しているが、Case4 は基盤に近い部分が顕著に遅れて進行している。また、堤体断面内の侵食状況の違いについては、概ね裏法側が先行して侵食し、それに遅れる形で表法側が侵食し、破堤拡幅が進行する傾向が見られる。なお、天端幅が広いCase4については、裏法側から表法側の順に侵食するが、それに遅れる形で中央部が侵食されている。
