河川堤防の越水破堤現象のうち
破堤拡幅機構に関する実験報告書

平成 24 年 10 月

国土交通省北海道開発局
独立行政法人土木研究所寒地土木研究所

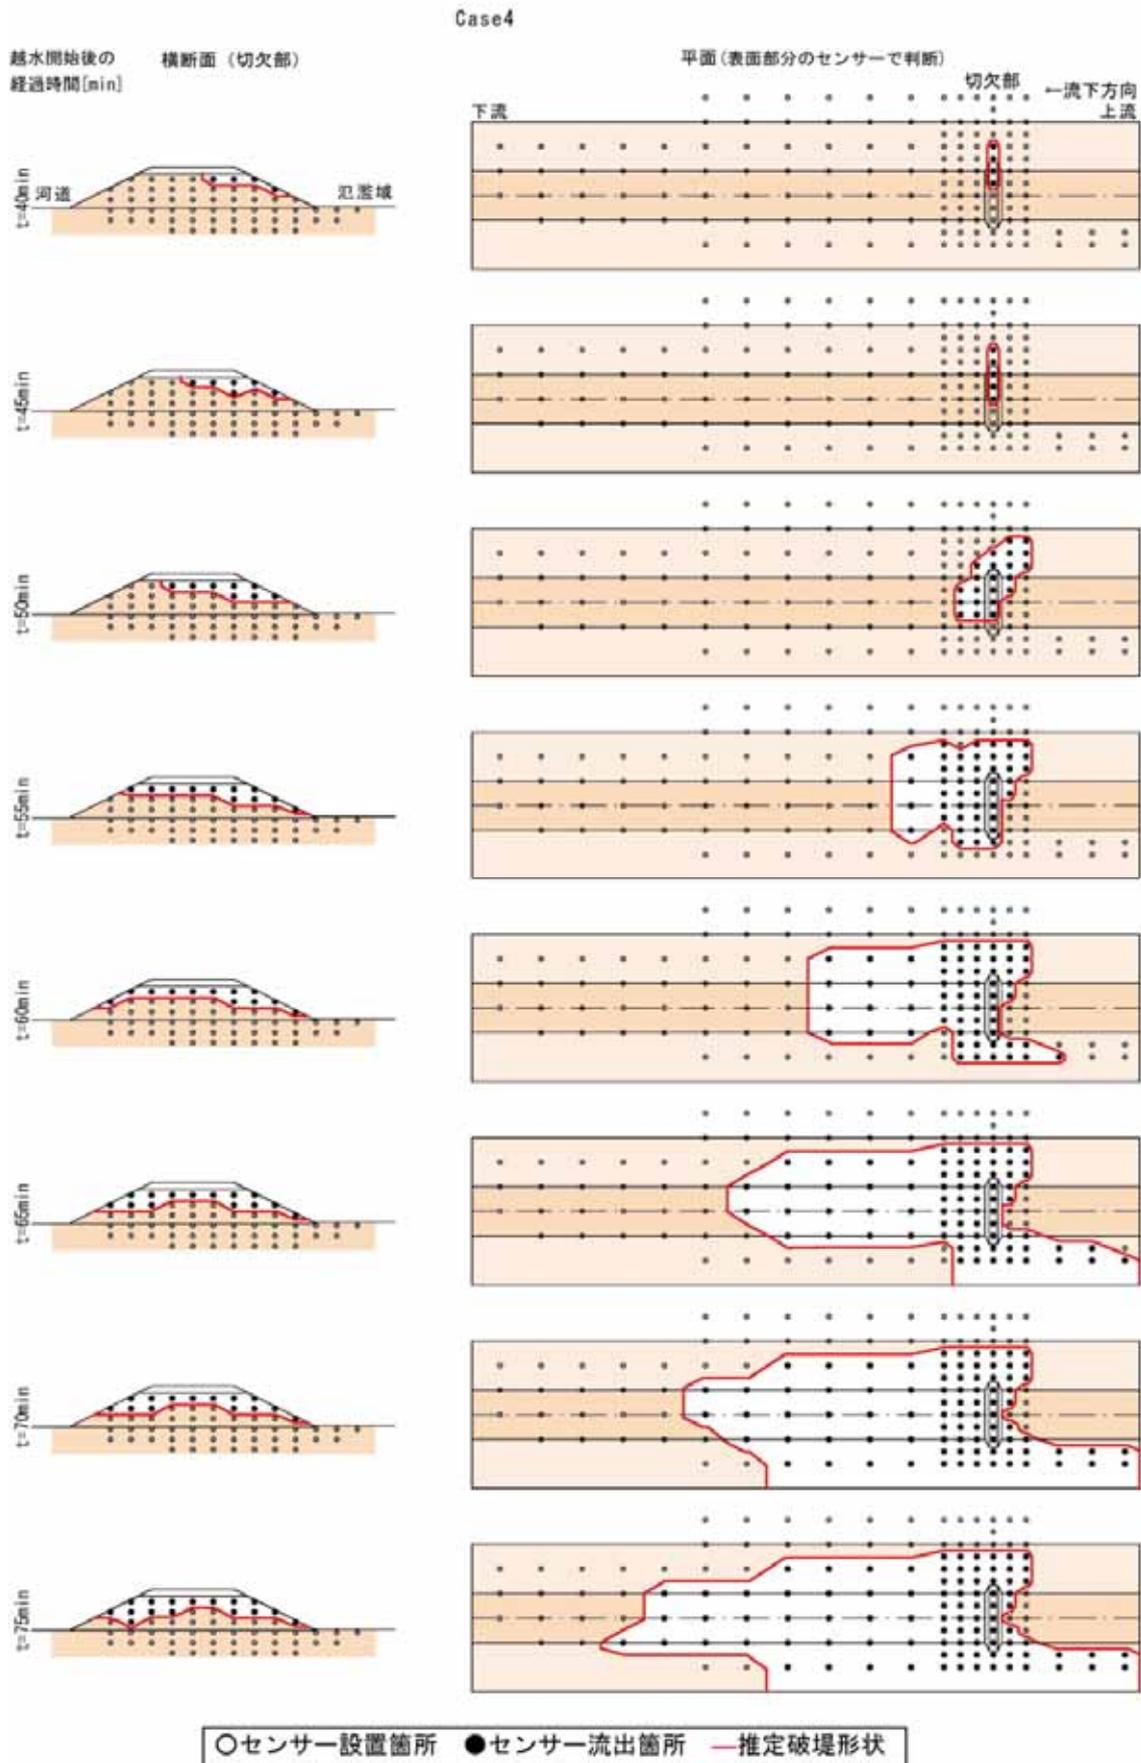
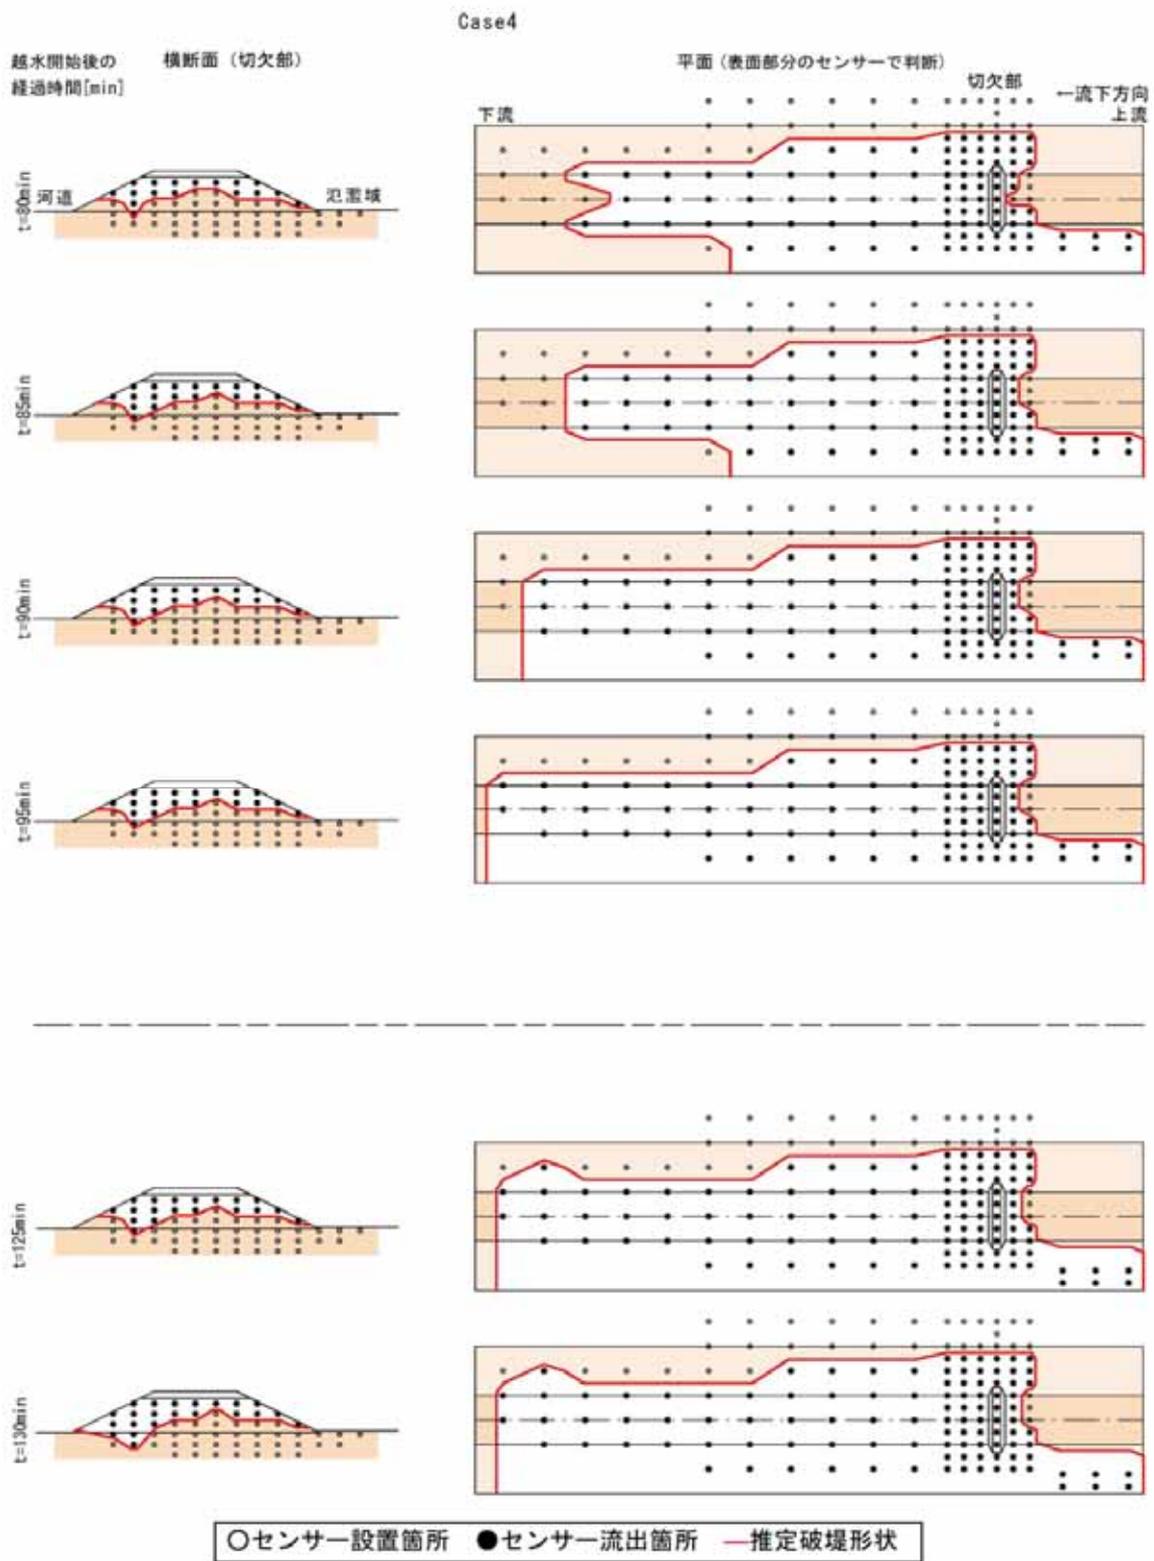
堤体基盤や地盤近くの部分も含めた破堤拡幅進行過程について、Case1～3 は堤体の天端部分と基盤に近い部分の崩壊がほぼ同時に進行しているが、Case4 は基盤に近い部分が顕著に遅れて進行している。また、堤体断面内の侵食状況の違いについては、概ね裏法側が先行して侵食し、それに遅れる形で表法側が侵食し、破堤拡幅が進行する傾向が見られる。なお、天端幅が広いCase4については、裏法側から表法側の順に侵食するが、それに遅れる形で中央部が侵食されている。

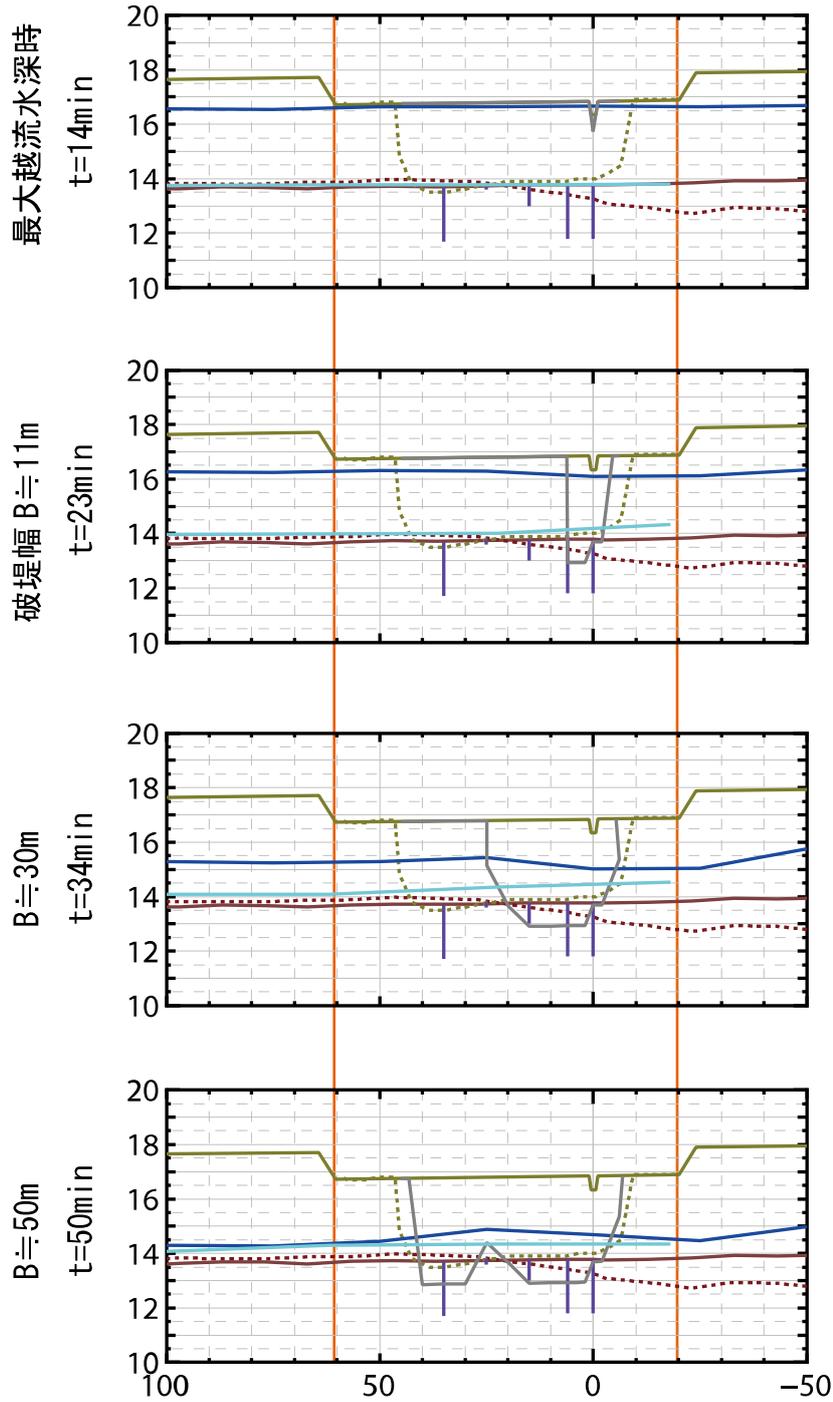
図- 82 通水前後の縦断形状と時系列の水位・破堤形状 (case1)

図- 82～図- 85 に破堤進行中の代表的な破堤幅の時点における河道水位・氾濫域水位とともに、通水前後の河道平均河床高、堤体天端中央の縦断的な崩壊状況、実験中の最大洗掘深を示す。

実験前後における河道中央部の平均河床高は、それぞれ約 1.2m, 0.4m, 1m, 1.2m の河床低下となった。天端中央部における最大洗掘深は、それぞれ約 2.0m, 2.2m, 0.8m, 0.2m であった。

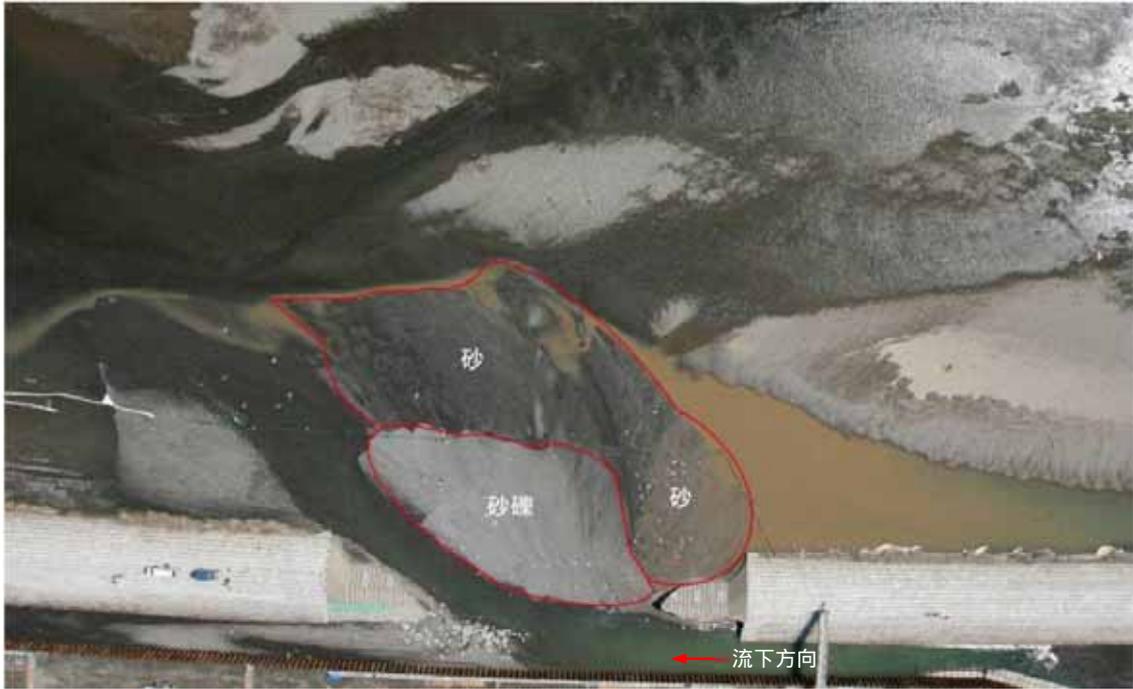
図- 86 通水終了後の氾濫域の土砂堆積状況 (Case1)

破堤に伴い、堤体及び河道内の土砂が氾濫域に流出し、図- 86～図- 89 のように土砂の堆積が生じている。その土砂を採取し、流出土砂の性状を分析した。氾濫域への土砂堆積状況及び土砂採取箇所について、図- 90～図- 93 に示す。土砂採取は、表層の砂礫を 10cm～20cm 除き、河床深さ約 50cm、幅及び長さ約 50cm の範囲で行った。

前述したとおり、破堤部上流の河道の河床が洗掘されるとともに氾濫域には広く土砂が堆積していることが分かる。

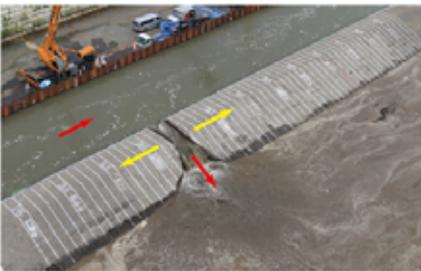
Step2 [拡幅開始段階]

- 越水部の表法層まで侵食が到達すると、急激に断面が侵食されて、破堤拡幅が上下流方向に徐々に進行する。
- 氾濫流量が増加し始める。

越水部の表法肩まで侵食が到達すると、急激に断面が侵食されて破堤拡幅が上下流方向に徐々に進行し、氾濫流量が増加し始める。河道から破堤口に向かう流れがわずかに見られるが、河道の流況には大きな影響を与えていない。

なお、流量が小さく水面勾配の緩いケースでは、河道の下流側からも破堤口への流れがあり、破堤拡幅は上下流にほぼ対称に進行し始めた。また、天端幅の広いケースでは、河道からの流れが破堤口下流端の堤体の河道側にぶつかり、その流れがはね返って氾濫流がやや上流に向いていた。

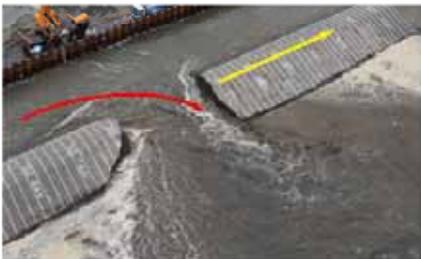
Step3 [拡幅加速段階]

- 堤体断面の大半が侵食されると、破堤拡幅が急激に進行し進行方向は主に下流側となる。
- 破堤口下流の流速が早くなり、この流れが堤体にぶつかり堤体を侵食しながら破堤が下流方向に進行する。
- 氾濫流量がピークを迎える。

越水部の堤体断面の大半が侵食されると、破堤拡幅が急激に進行し、進行方向は主に下流側となる。河道から破堤口へと向かう流れが強くなり、その流速も大きくなる。また、氾濫流量が増加しピークを迎える。流況については、破堤口下流側の流速が大きくなり、この流れが堤体にぶつかり堤体を侵食しながら破堤が下流方向に進行する。

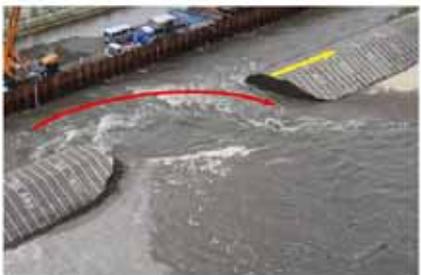
Step4 [拡幅減速段階]

- 下流方向への堤体侵食と氾濫域の土砂堆積を繰り返しながら、氾濫流の主流部がほぼ一定の幅で下流へ移動する。
- 氾濫流はほぼ一定で推移し、破堤拡幅速度は遅くなる。
- 破堤口の downstream 側は、氾濫域側に顕著に斜め形状となって破堤が進行する。

下流方向への堤体侵食とそれによる氾濫域の土砂堆積を繰り返しながら、氾濫流の主流部がほぼ一定の幅で下流へ移動する。氾濫流量もほぼ一定で推移し、破堤拡幅速度は遅くなる。また、破堤口の下流端は、氾濫域側に顕著に斜めの形状となって破堤が進行する。

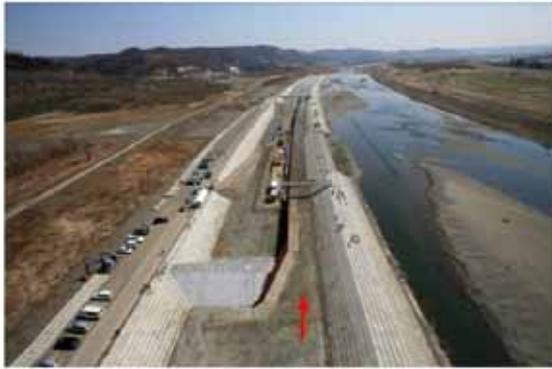
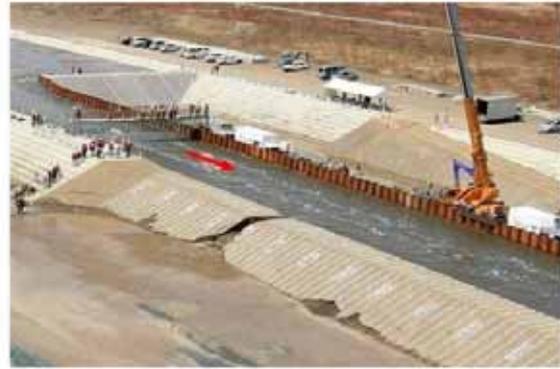
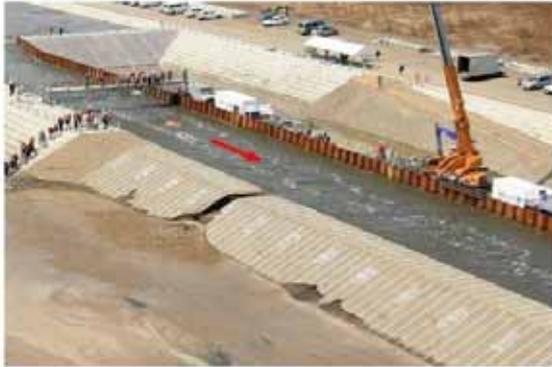
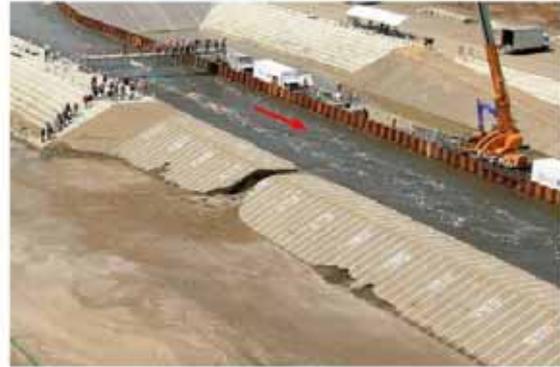
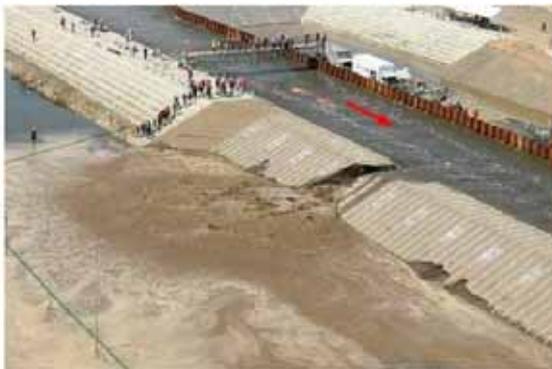
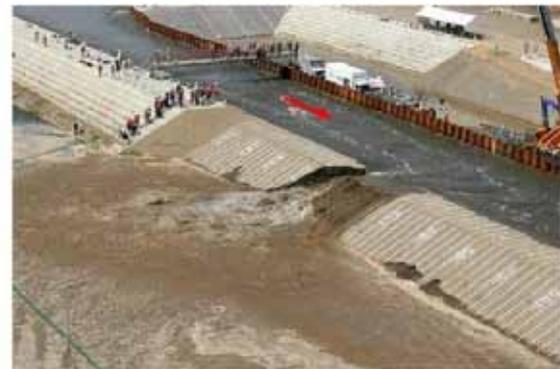
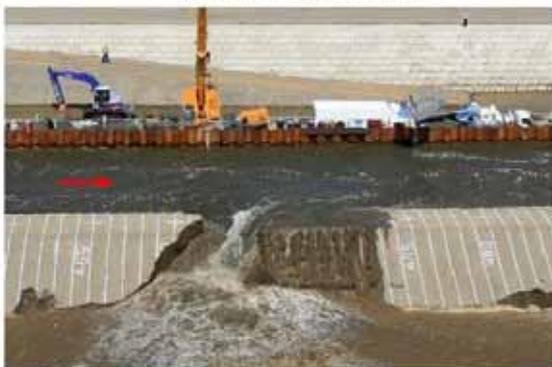
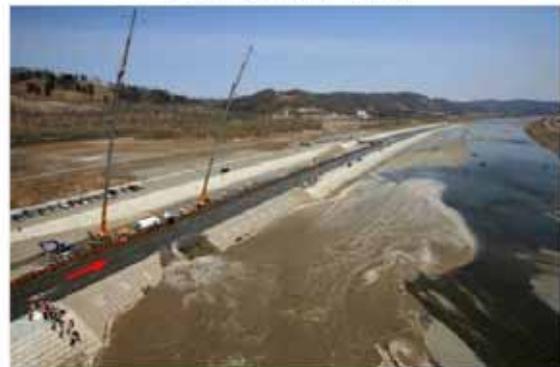
写真- 36 Case1 の状況 (参考①)

実験開始前の状況

破堤進行過程 (t=11min)

破堤進行過程 (t=13min)

破堤進行過程 (t=14min)

破堤進行過程 (t=15min)

破堤進行過程 (t=16min)

破堤進行過程 (t=17min)

破堤進行過程 (t=18min)

これまでの結果より、破堤進行過程を以下の4つの段階(Step)に分類できる。図-98に破堤進行過程を示す。また、実験状況の時系列写真に各ステップを明示したものを図-99～図-102、各種観測結果に各ステップを明示したものを図-103・図-104に、参考として実験状況を写真-36～写真-48に示す。

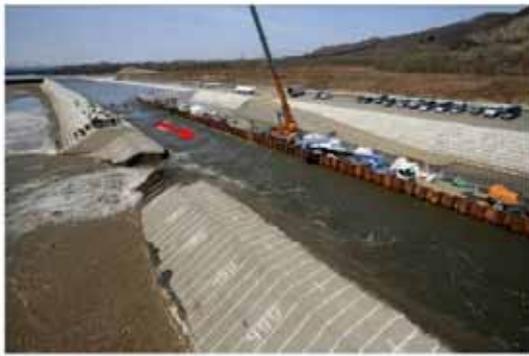
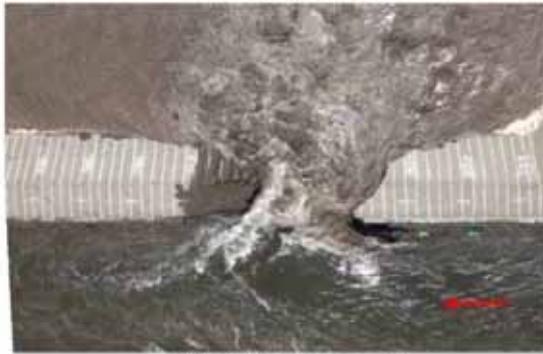
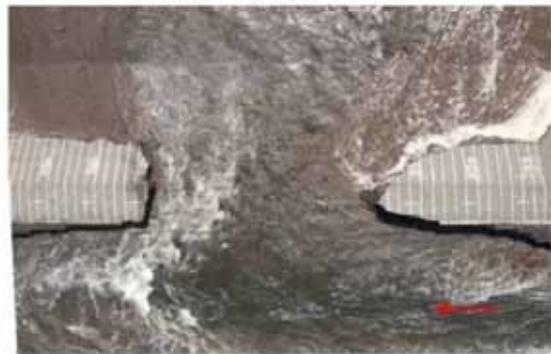
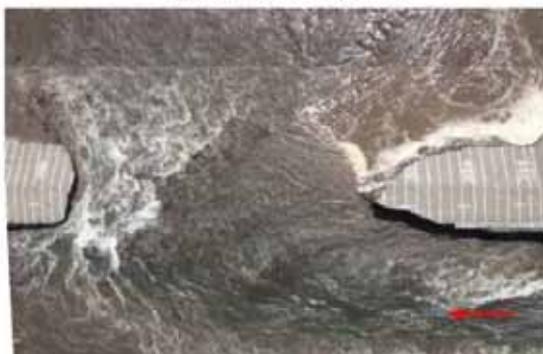
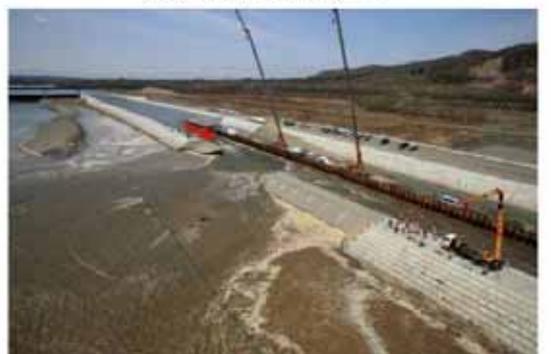
写真- 37 Case1 の状況 (参考②)

破堤進行過程 (t=20min)

破堤進行過程 (t=23min)

破堤進行過程 (t=29min)

破堤進行過程 (t=33min)

破堤進行過程 (t=35min)

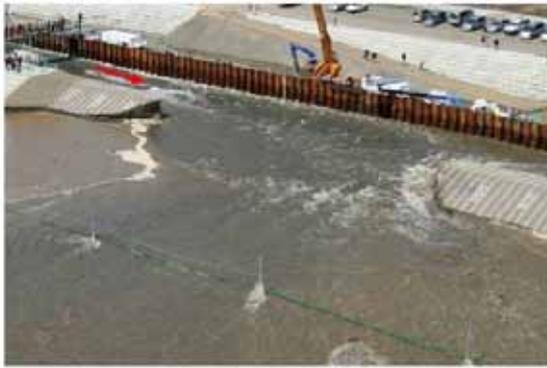
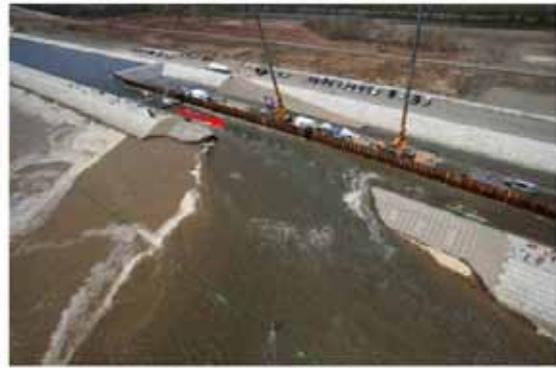
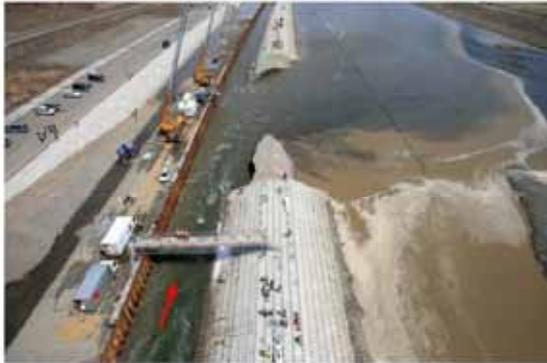
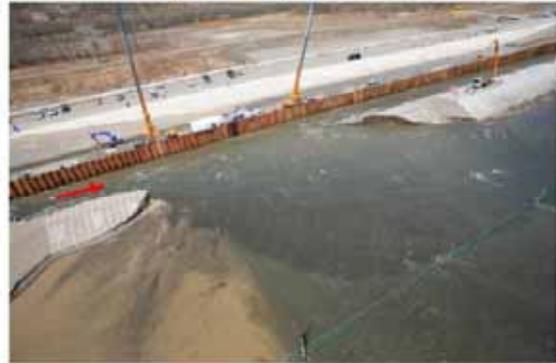
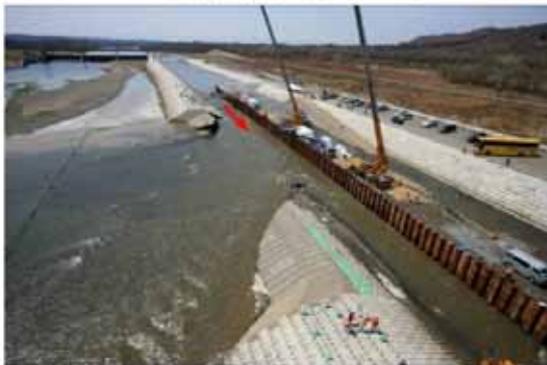
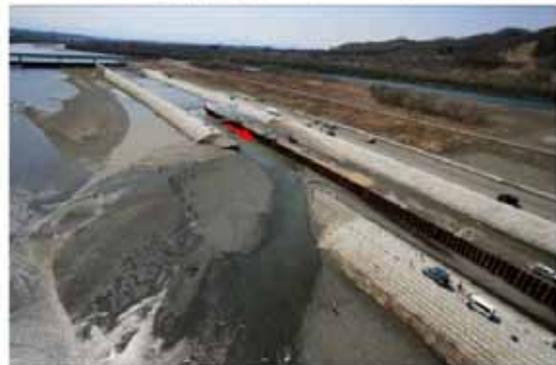
写真- 38 Case1 の状況 (参考③)

破堤進行過程 (t=40min)

破堤進行過程 (t=45min)

通水量減少中 (t=74min)

通水量減少中 (t=77min)

通水量減少中 (t=79min)

実験終了後 (t=179min)

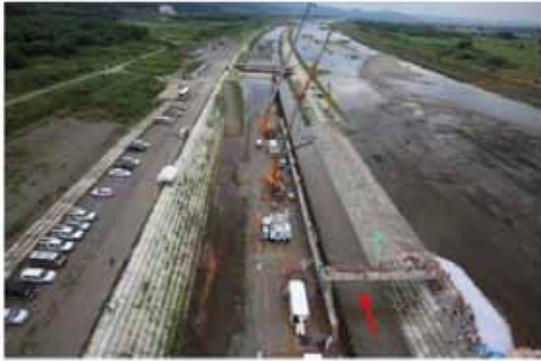
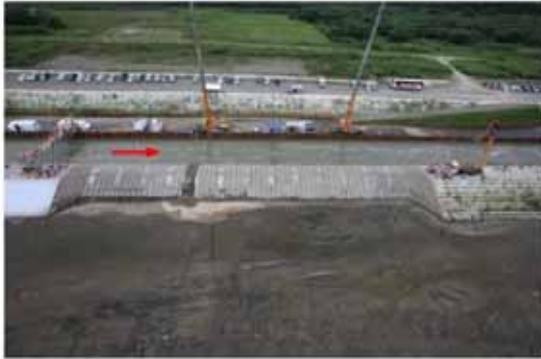
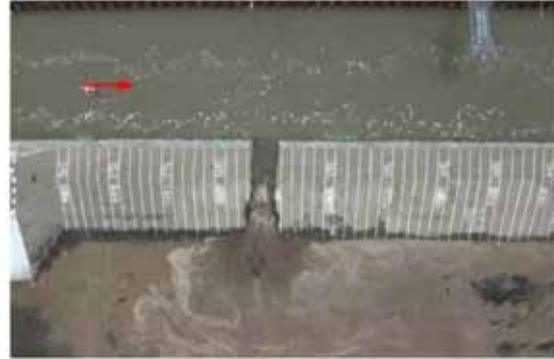
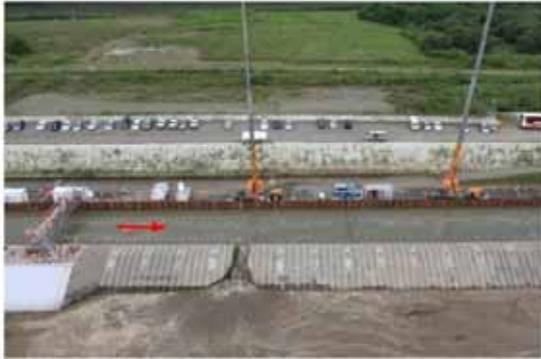
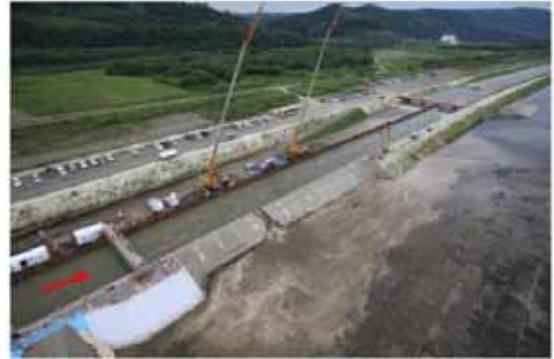
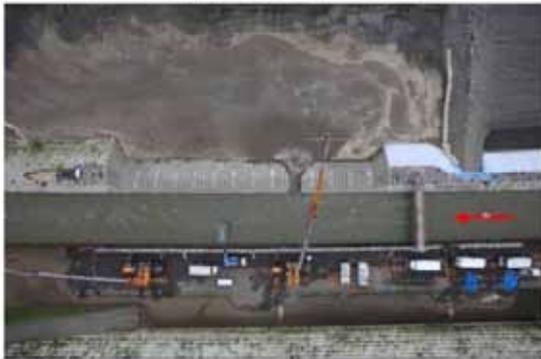
写真- 39 Case2 の状況 (参考①)

実験開始前の状況

破堤進行過程 (t=2min)

破堤進行過程 (t=11min)

破堤進行過程 (t=16min)

破堤進行過程 (t=19min)

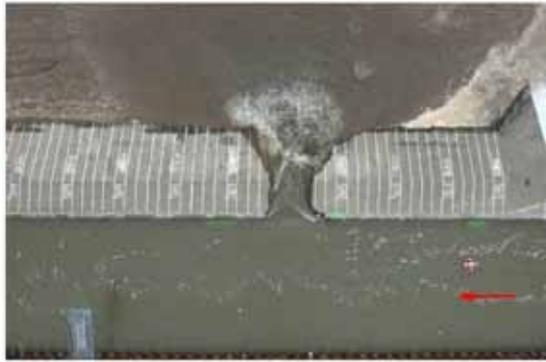
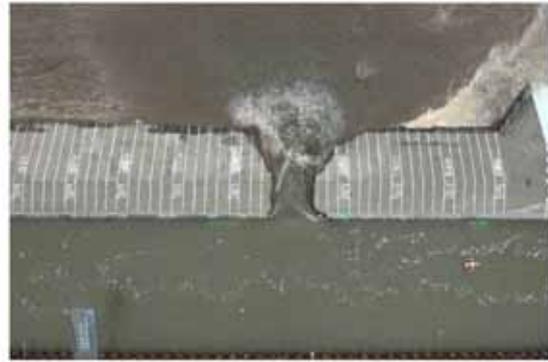
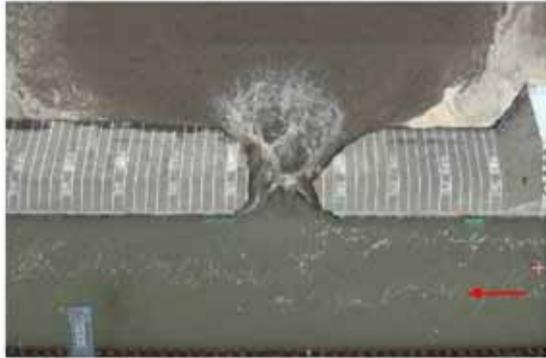
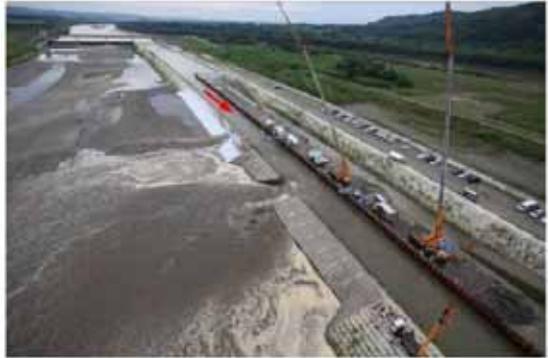
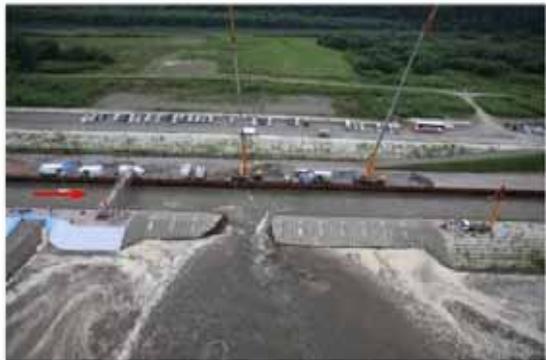
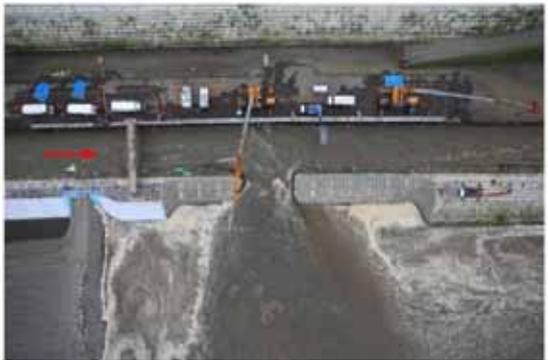
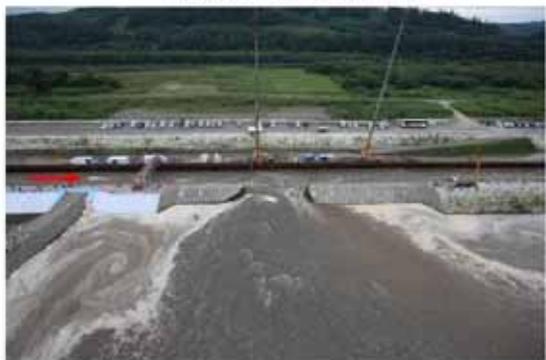
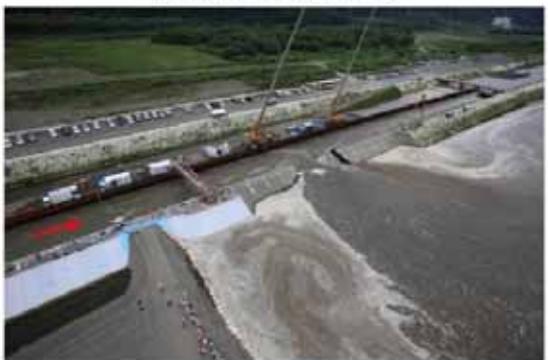
写真- 40 Case2 の状況 (参考②)

破堤進行過程 (t=23min)

破堤進行過程 (t=25min)

破堤進行過程 (t=29min)

破堤進行過程 (t=34min)

破堤進行過程 (t=35min)

破堤進行過程 (t=36min)

破堤進行過程 (t=40min)

破堤進行過程 (t=41min)

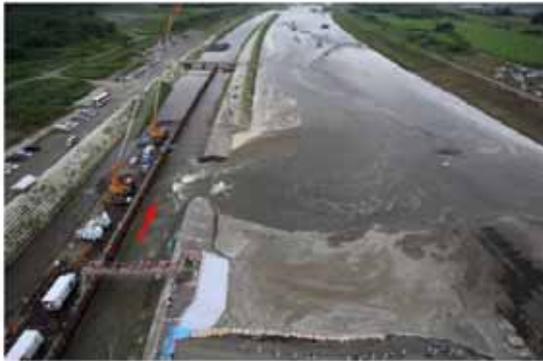
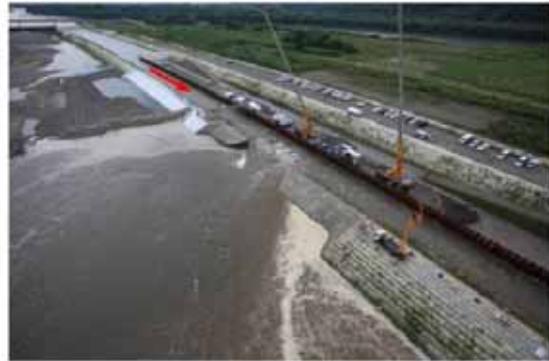
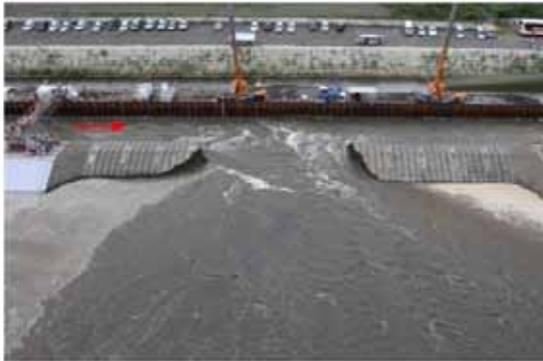
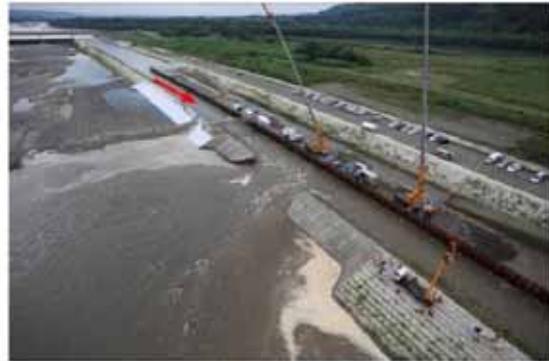
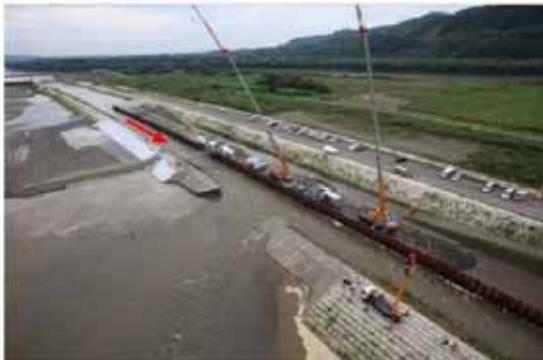
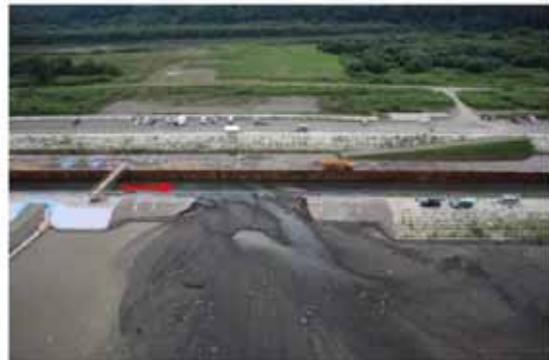
写真- 41 Case2 の状況 (参考③)

破堤進行過程 (t=53min)

破堤進行過程 (t=56min)

破堤進行過程 (t=60min)

通水量減少中 (t=100min)

実験終了後の状況 (t=205min)

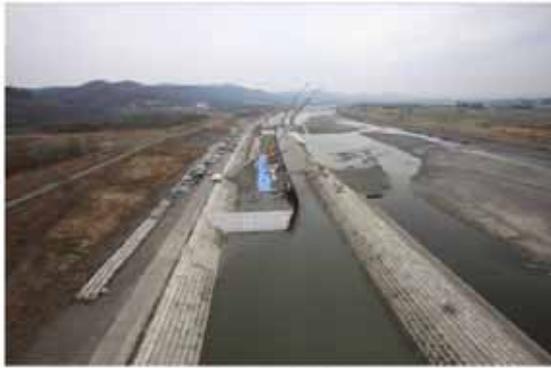
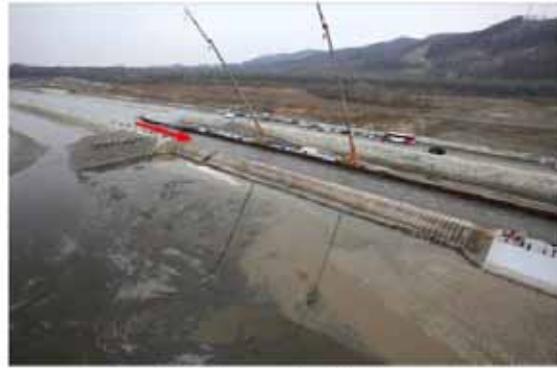
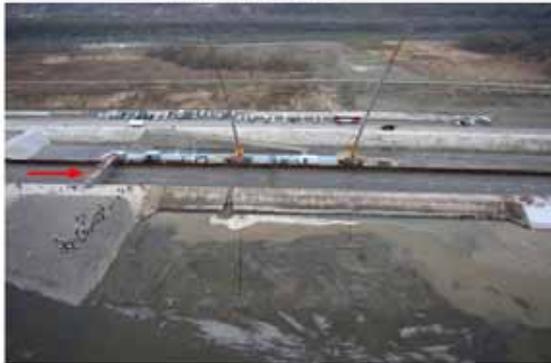
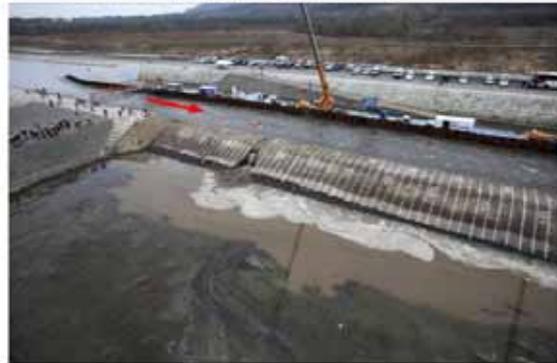
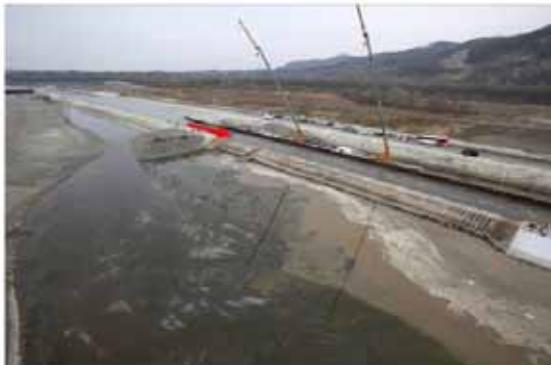
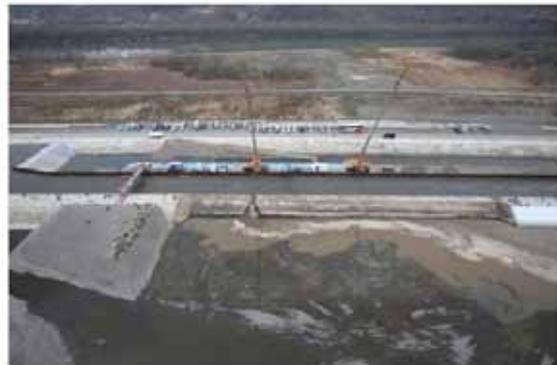
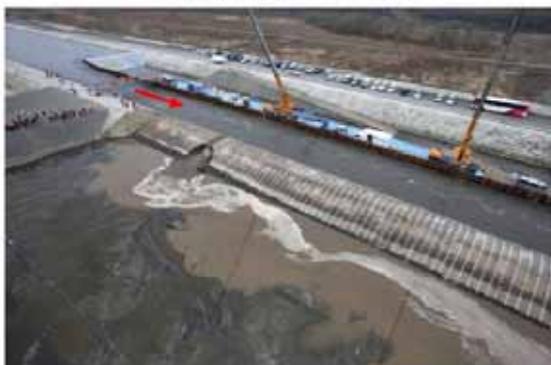
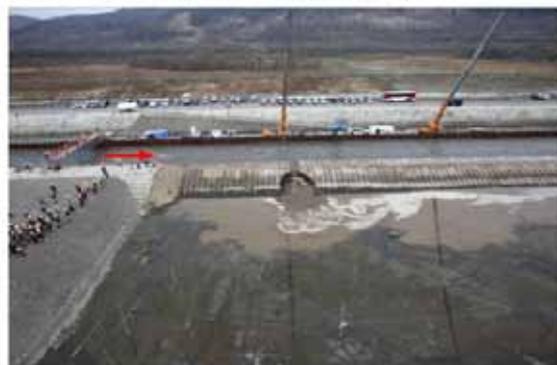
写真- 42 Case3 の状況 (参考①)

実験開始前の状況

破堤進行過程 (t=5min)

破堤進行過程 (t=6min)

破堤進行過程 (t=9min)

破堤進行過程 (t=22min)

破堤進行過程 (t=24min)

破堤進行過程 (t=27min)

破堤進行過程 (t=28min)

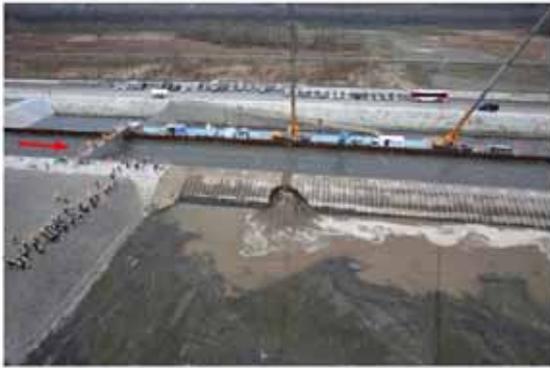
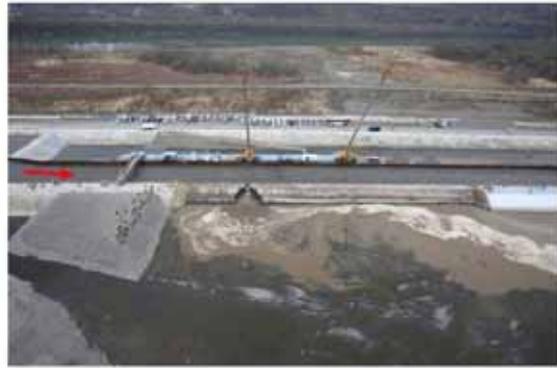
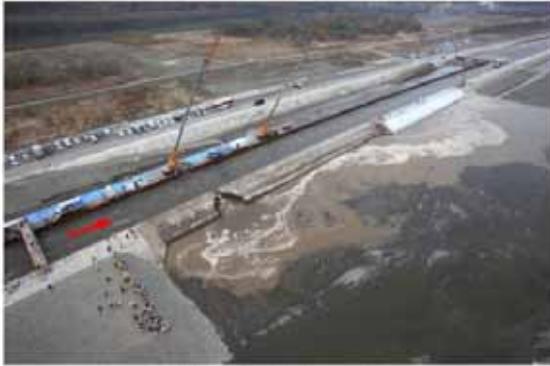
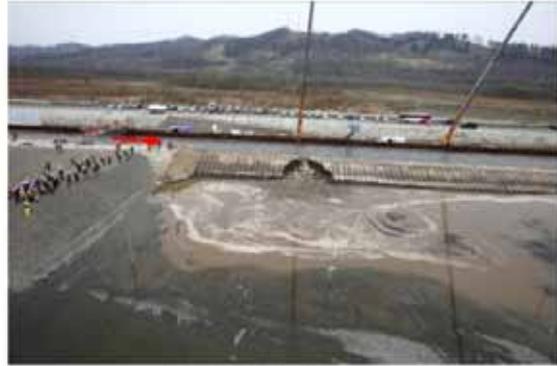
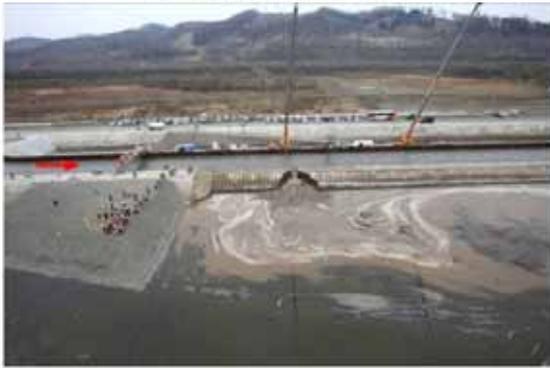
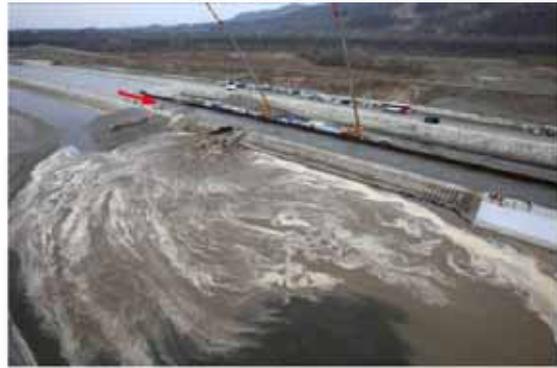
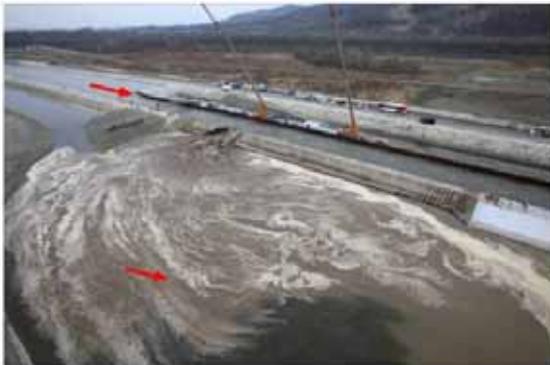
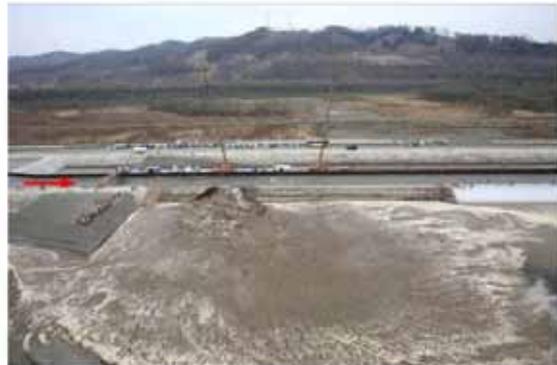
写真- 43 Case3 の状況 (参考②)

破堤進行過程 (t=31min)

破堤進行過程 (t=50min)

破堤進行過程 (t=51min)

破堤進行過程 (t=53min)

破堤進行過程 (t=56min)

破堤進行過程 (t=60min)

破堤進行過程 (t=67min)

破堤進行過程 (t=68min)

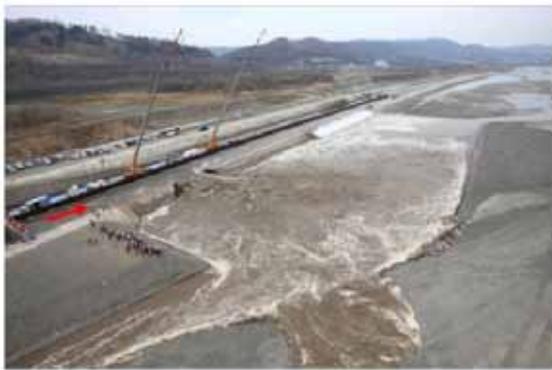
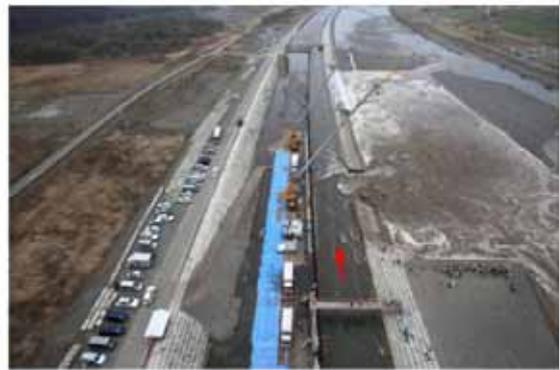
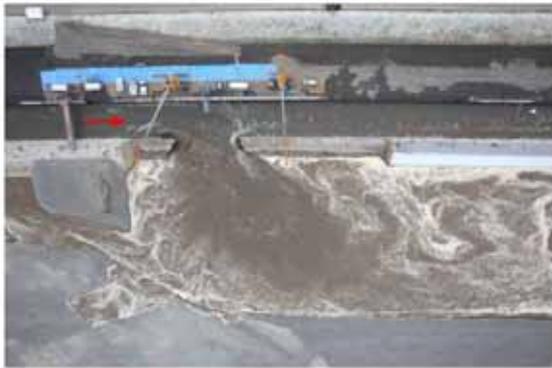
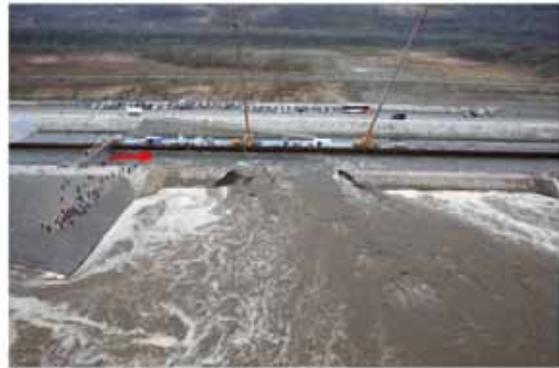
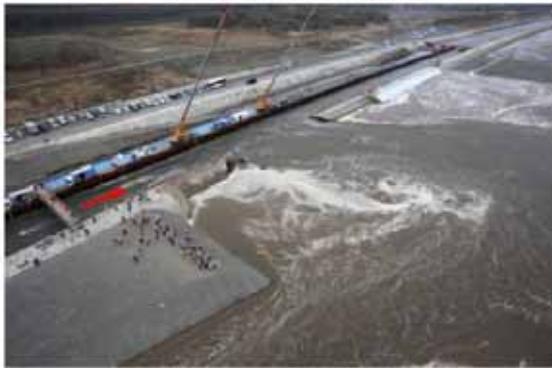
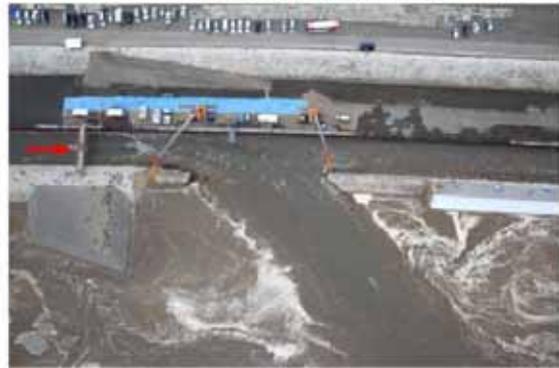
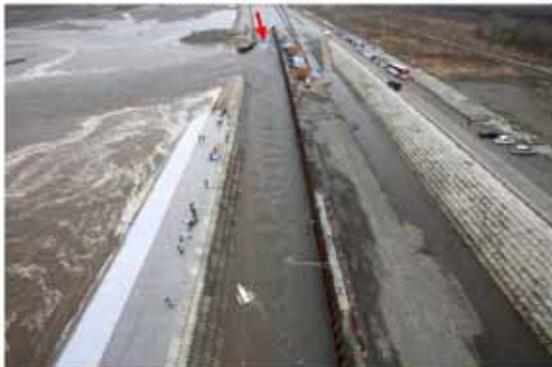
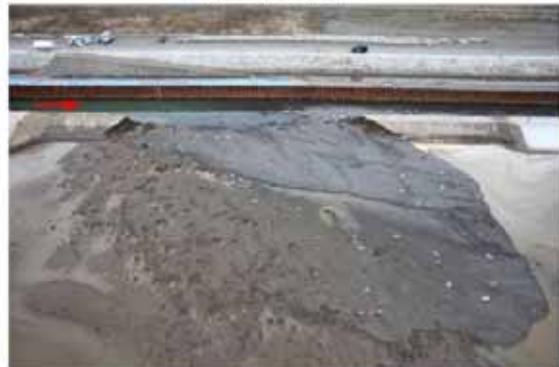
写真- 44 Case3 の状況 (参考③)

破堤進行過程 (t=69min)

破堤進行過程 (t=70min)

破堤進行過程 (t=72min)

破堤進行過程 (t=74min)

破堤進行過程 (t=80min)

破堤進行過程 (t=83min)

通水量減少中 (t=88min)

実験終了後 (t=180min)

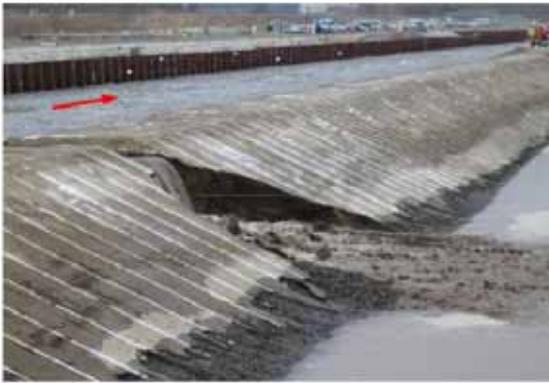
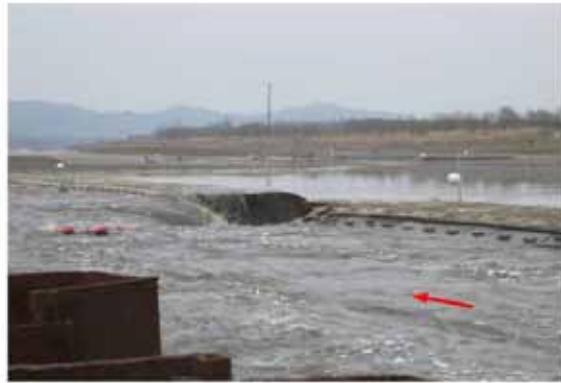
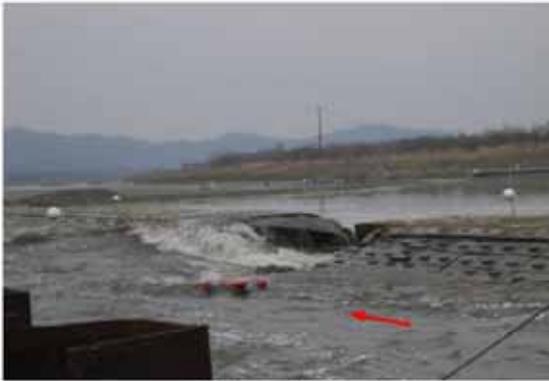
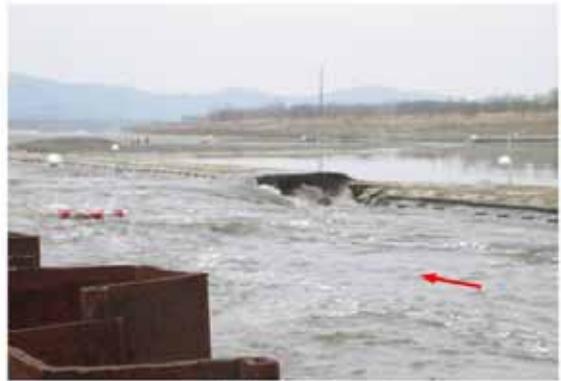
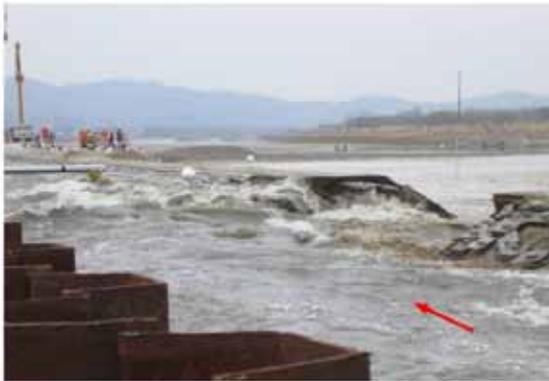
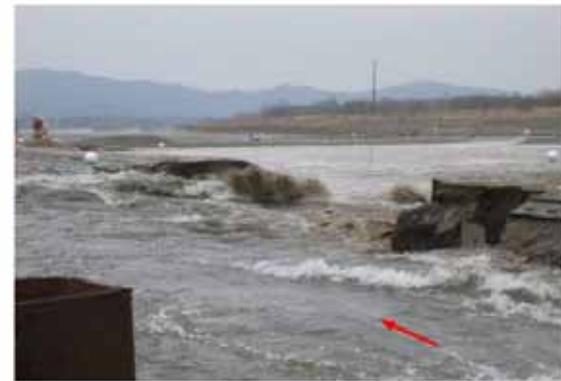
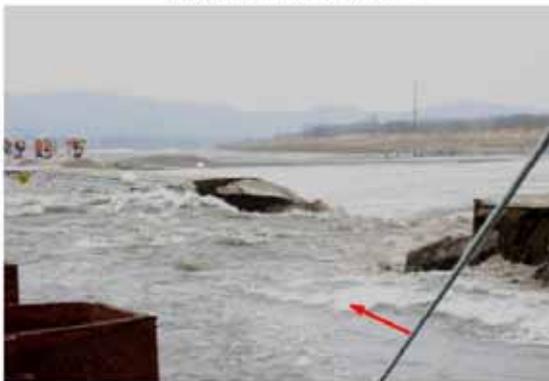
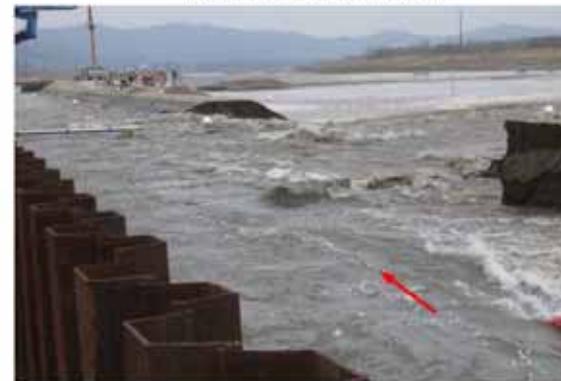
写真- 45 Case3 の状況 (参考④)

破堤進行過程 (t=29min)

破堤進行過程 (t=65min)

破堤進行過程 (t=67min)

破堤進行過程 (t=69min)

破堤進行過程 (t=70min)

破堤進行過程 (t=71min)

破堤進行過程 (t=78min)

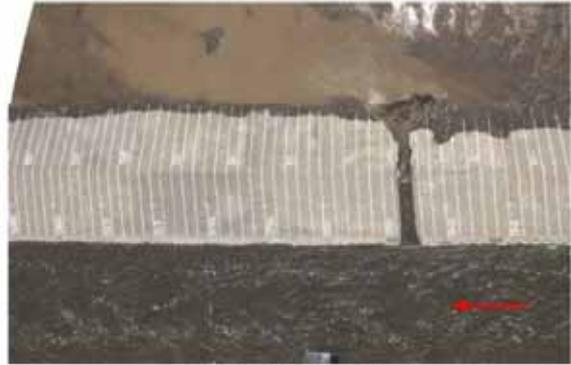
破堤進行過程 (t=20min)

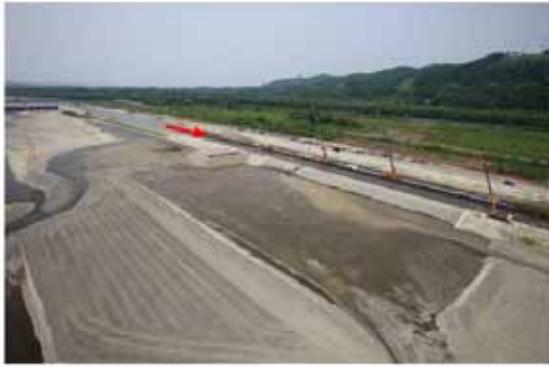
破堤進行過程 (t=28min)

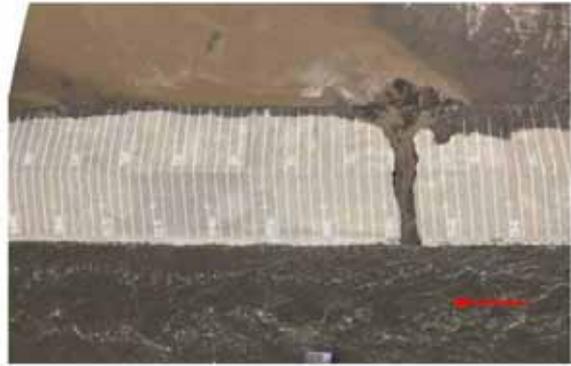
破堤進行過程 (t=30min)

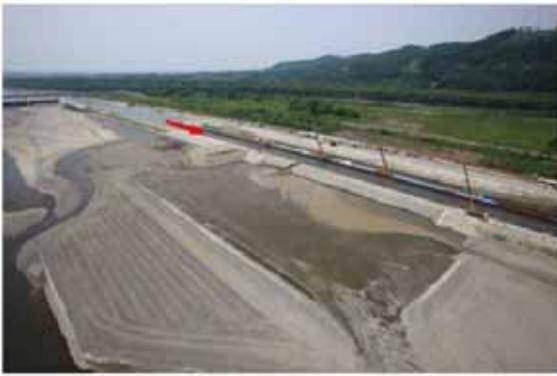
破堤進行過程 (t=46min)

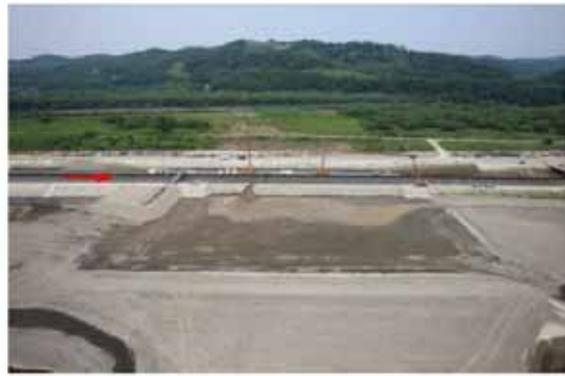
破堤進行過程 (t=47min)

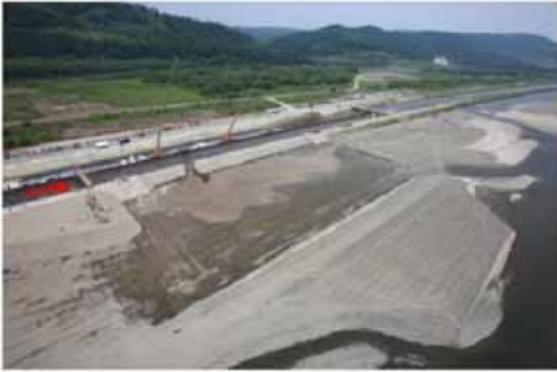
破堤進行過程 (t=48min)

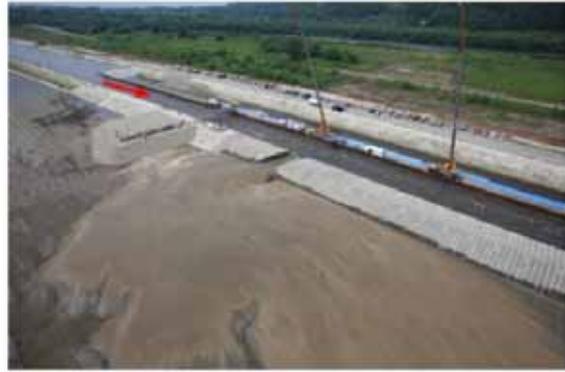
破堤進行過程 (t=50min)

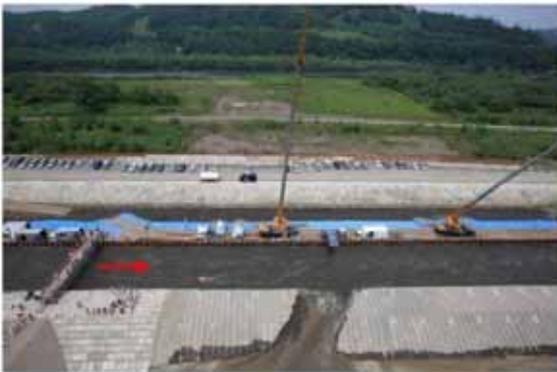
破堤進行過程 (t=52min)

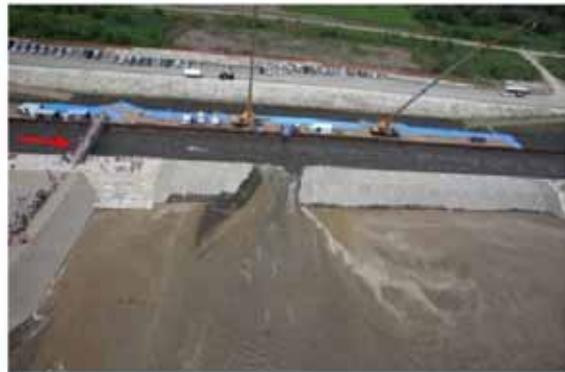
破堤進行過程 (t=54min)
