河川堤防の越水破堤現象のうち
破堤拡幅機構に関する実験報告書

平成 24 年 10 月

国土交通省北海道開発局
独立行政法人土木研究所寒地土木研究所

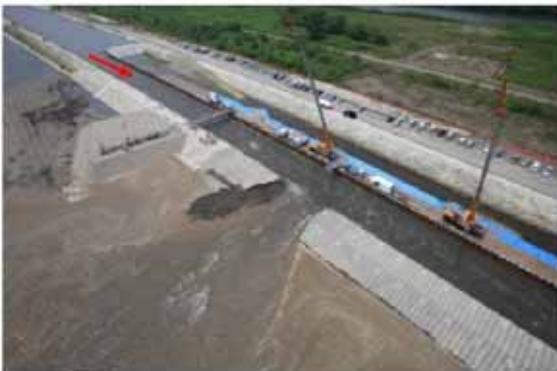
破堤進行過程 (t=57min)

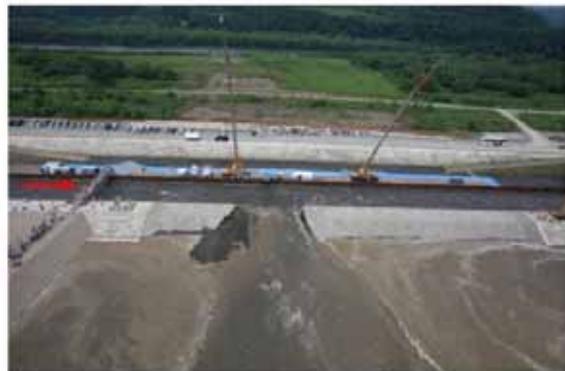
破堤進行過程 (t=58min)

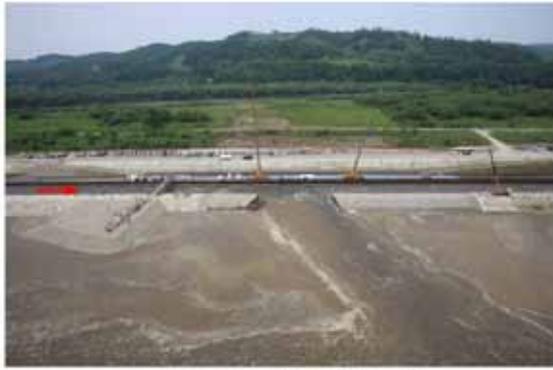
破堤進行過程 (t=64min)

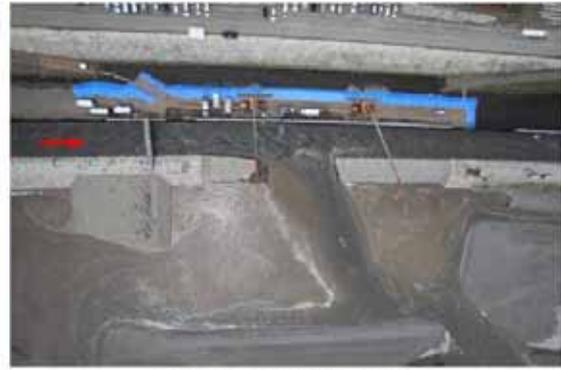
破堤進行過程 (t=66min)

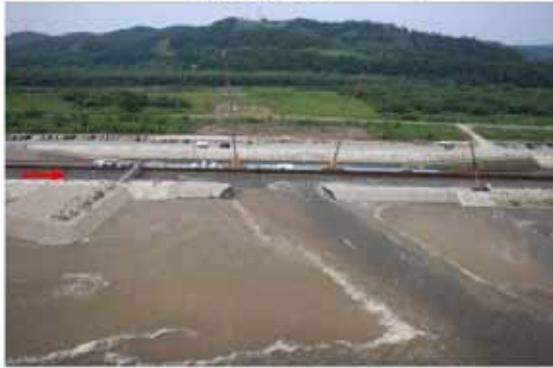
破堤進行過程 (t=69min)

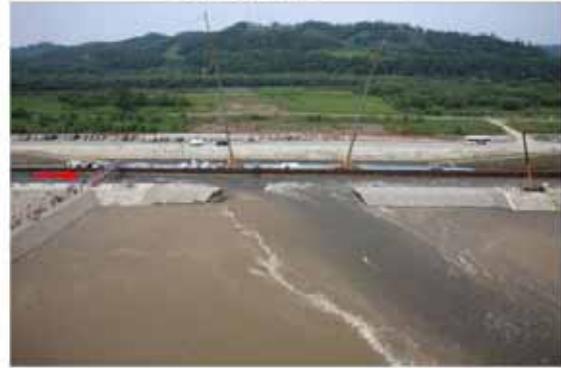
破堤進行過程 (t=73min)

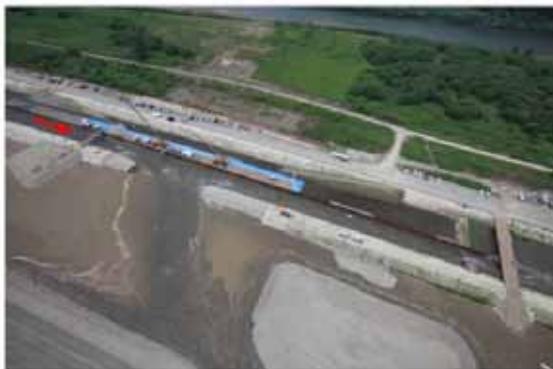
破堤進行過程 (t=76min)

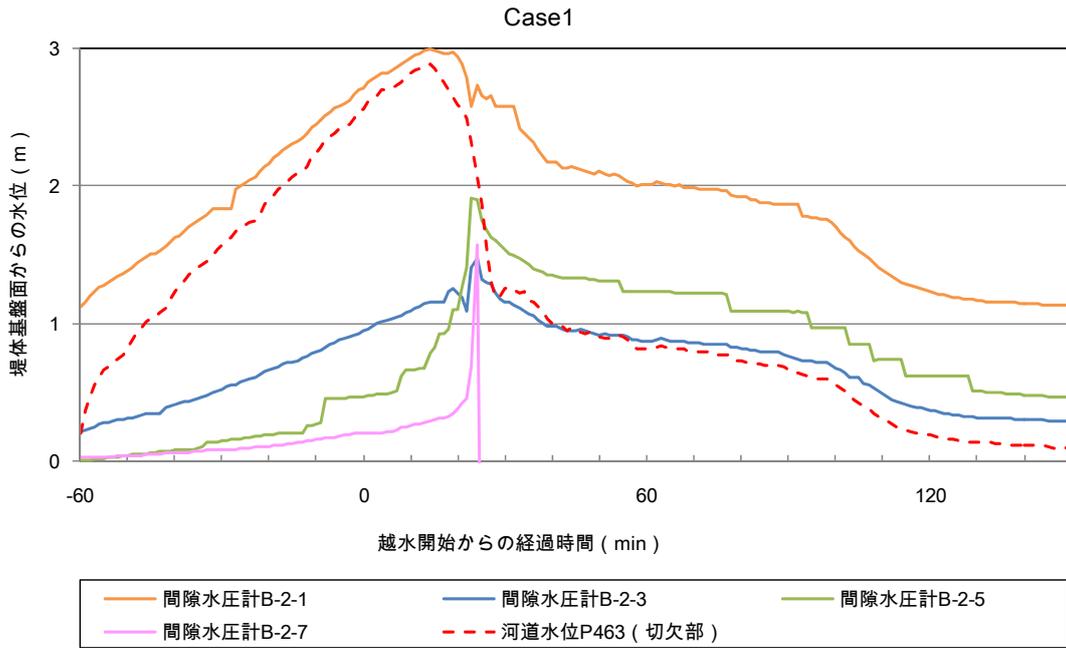
図- 106 間隙水圧計により推定した堤体内水位 (Case1)

各ケースとも通水開始時から越水開始時に至るまで、河道内水位とともに、堤体内水位についても、河道側から氾濫域側にかけて徐々に上がっていくことが分かる。越水開始後は、破堤進行に伴い河道水位と堤体内水位が徐々に下がっている。一方、Case3 は細粒分の多い材料の堤体であり、透水係数が他ケースに比べて低く、堤体内水位の上昇が他ケースより小さい。また、越水開始直前においても、細粒分の材料まで水位が達していないことが分かる。天端幅が他ケースより広い Case4 については、他ケースに比べて、河道側から氾濫域側への水位が上昇する速度が遅くなっている。なお、Case1 の B-2-7 地点の間隙水圧変化が、他の地点の水位変化と全く異なり、越水開始 25 分頃に急激に低下しているが、これは、前述のとおり、この地点の間隙水圧計が、破堤時の河床洗掘によって流失したためである。

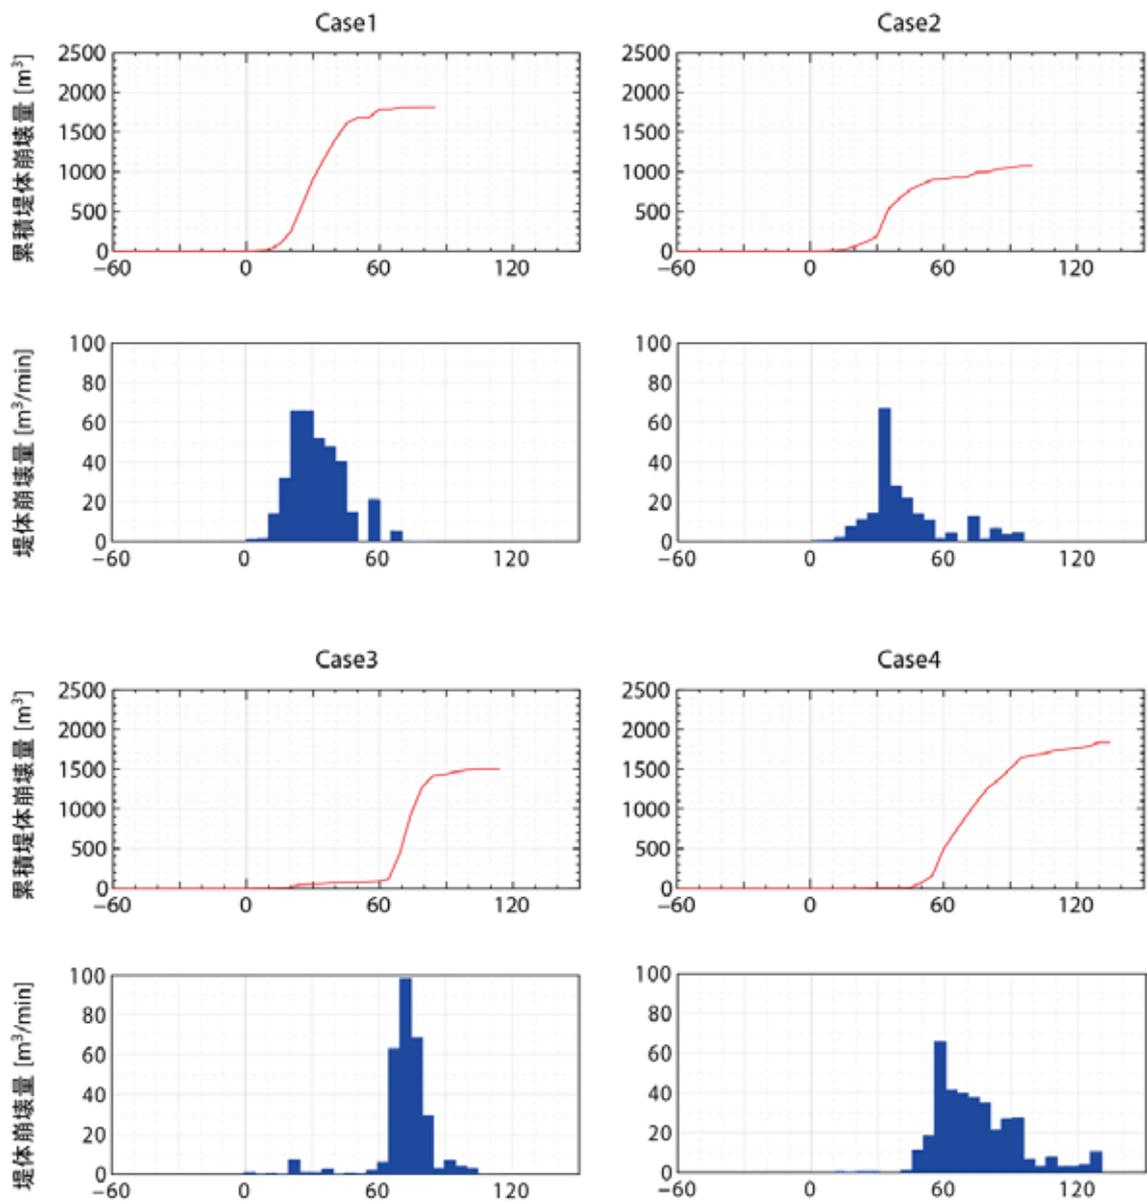
図- 113 堤体崩壊量

今回の実験の堤体崩壊量について, 堤体内や地盤に設置した加速度センサーの記録結果を用いて, 基礎地盤を含む堤体崩壊量の算出を行った. その結果を図- 113 に示す. 前述した破堤進行過程の各段階のとおり, 越水直後の堤体崩壊量はわずかであるが, その後, 破堤幅の進行にあわせて急激に崩壊量が増大し, ピークに達したのち減少するという過程を経ることが分かる.

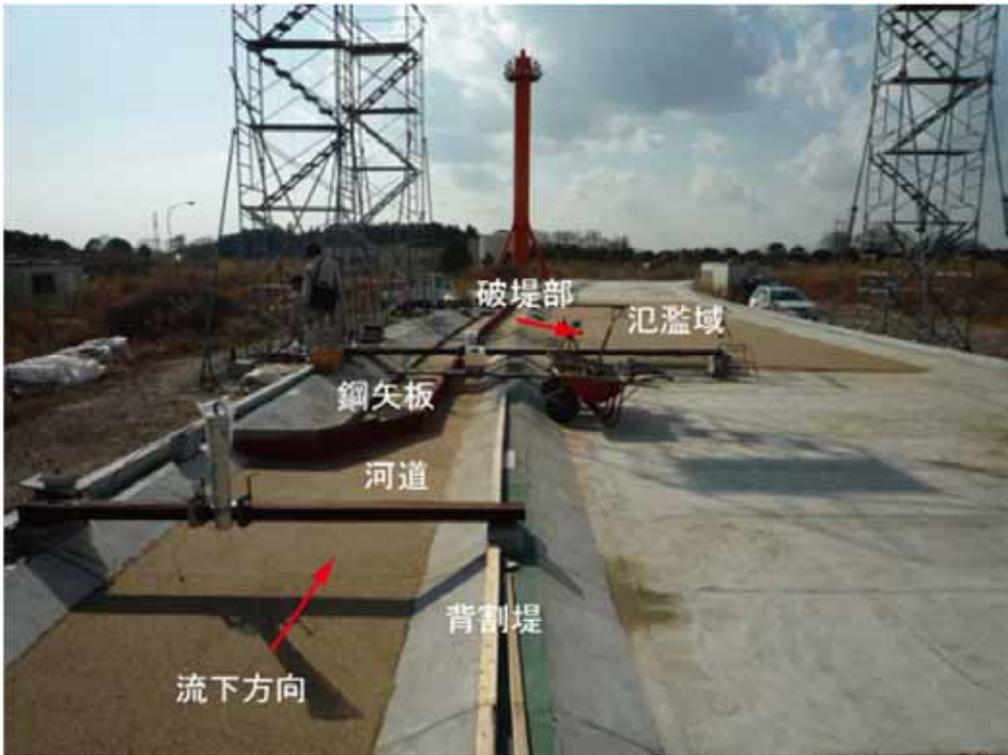
写真- 49 縮尺模型全景

縮尺模型規模は、写真- 49, 図- 117, 図- 118 に示すように、現地(千代田実験水路)の縮尺 1/20, 再現範囲は転倒ゲートから実験水路及び新水路合流部下流まで合計 84m 区間とし、実験水路と氾濫域は移動床とした。現地と縮尺模型のスケール換算にあたって、表- 14 に示すようにフルードの相似則を適用した。ここで、実験水路と氾濫域に敷き均す河床材の粒径については、図- 119 に示すように、千代田実験水路の浮遊成分である 2.38mm 以下をカットした粒径加積曲線をフルード相似則に従い 1/20 にした粒径加積曲線になるような混合砂を用いた。

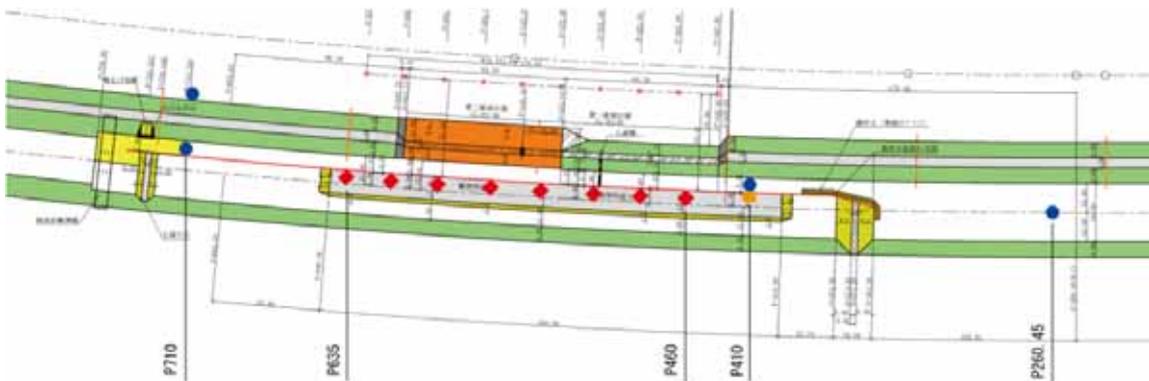
図- 120 観測手法

観測時期	観測項目	観測箇所・手法
通水中	水路内水位	●サーボ式水位計：4基（1分ピッチ） ◆マンメーター（鋼矢板沿い）：6点
	氾濫域水位	●サーボ式水位計：1基（1分ピッチ）
	流量観測	■電磁流速計（実験水路内切欠部より上流50m）：1基（1分ピッチ） 氾濫量（上流給水量-下流流量）はH-Q式より算出
	流況観測	PIVによる水面流況
	破堤形状 実験状況	カメラ・ビデオ撮影 カメラ・ビデオ撮影
通水後	河床高	水平糸からの下がり量・局所洗掘はレベル測量（初期河床高からの変動量）
	破堤形状	カメラ・ビデオ撮影

主な観測項目・観測箇所は図- 120 に示す通りである。

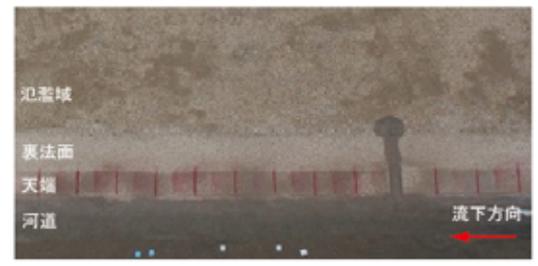
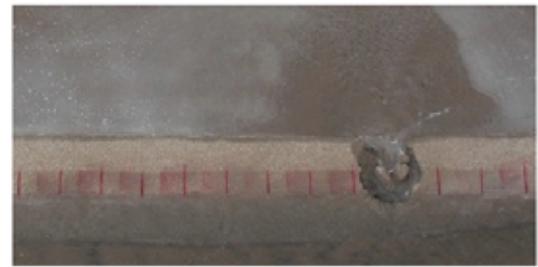
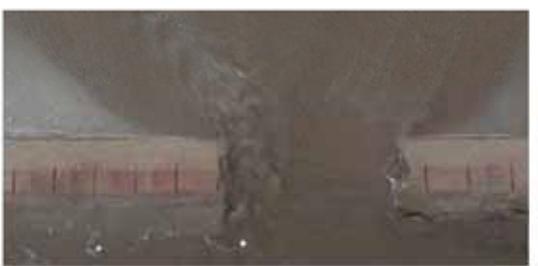
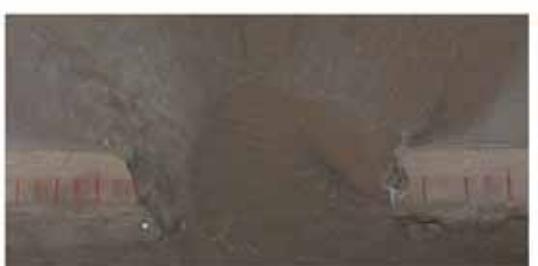
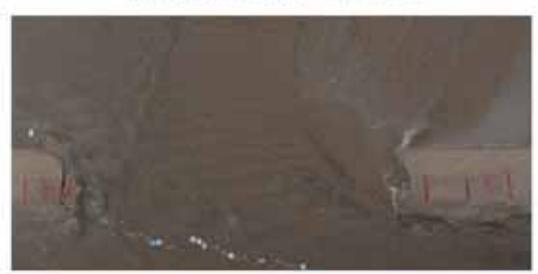
写真- 50 破堤状況 (模型 C1-1)

破堤幅 ≒ 7m (t=78min)

破堤幅 ≒ 21m (t=96min)

破堤幅 ≒ 32m (t=105min)

破堤幅 ≒ 41m (t=114min)

写真- 50～写真- 56 に、各ケースの破堤状況について、現地と縮尺模型を同じ破堤幅で比較したものを示す。破堤進行に要する時間は異なるものの、現地と縮尺模型で、破堤進行過程は概ね一致することが確認できる。

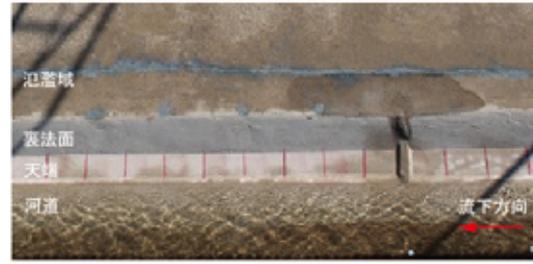
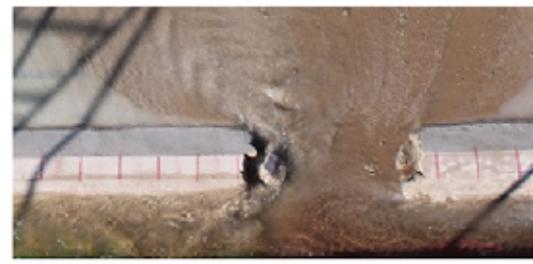
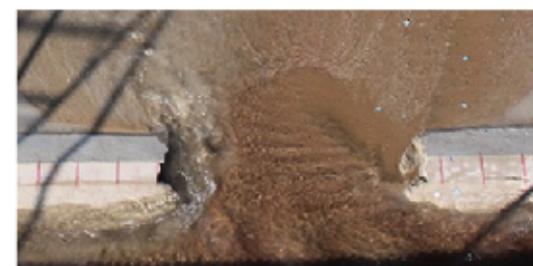
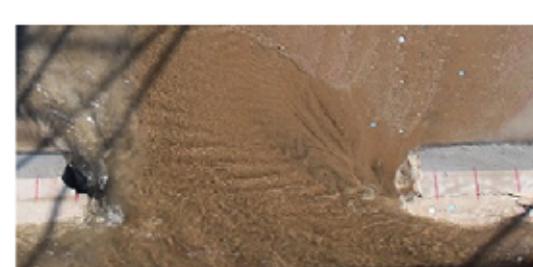
写真- 51 破堤状況 (模型 C1-2)

破堤幅 ≒ 19m (t=34min)

破堤幅 ≒ 30m (t=45min)

破堤幅 ≒ 39m (t=56min)

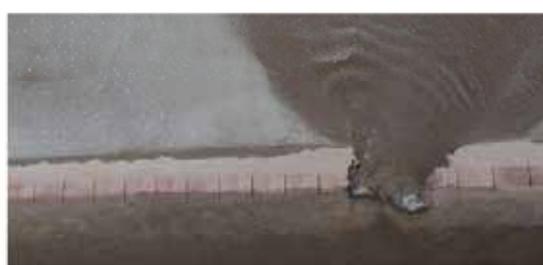
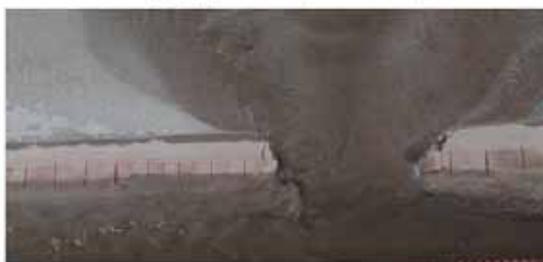
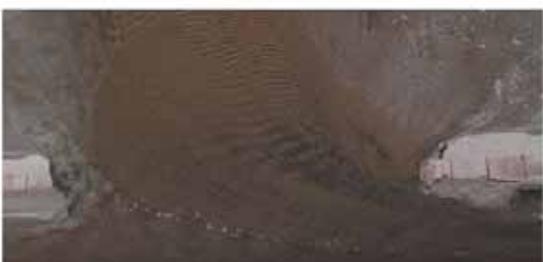
写真- 52 破堤状況 (模型 C1-3)

破堤幅 \approx 12m (t \approx 63min)

破堤幅 \approx 21m (t \approx 72min)

破堤幅 \approx 54m (t \approx 105min)

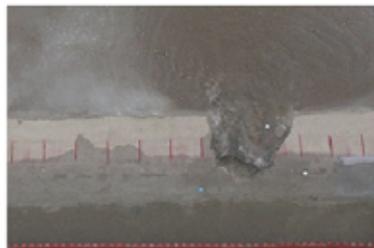
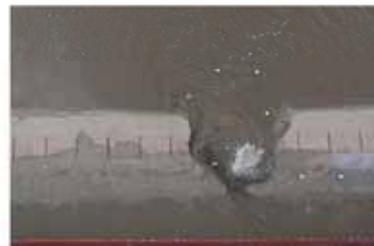
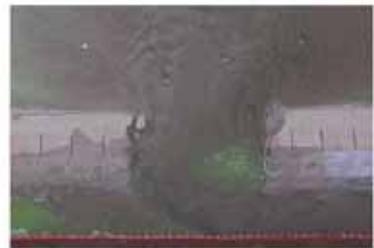
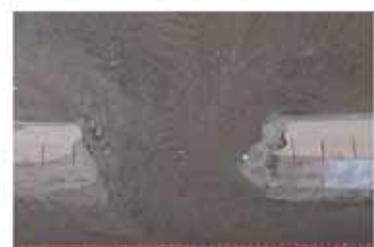
写真- 53 破堤状況 (模型 C2-1)

破堤幅 ≒ 9m (t=38min)

破堤幅 ≒ 14m (t=43min)

破堤幅 ≒ 22m (t=54min)

破堤幅 ≒ 29m (t=125min)

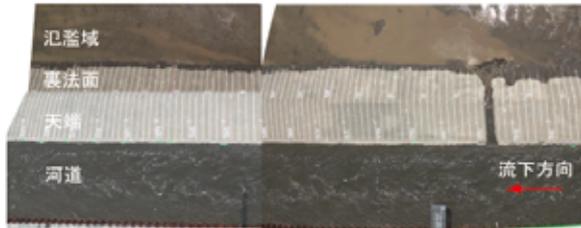
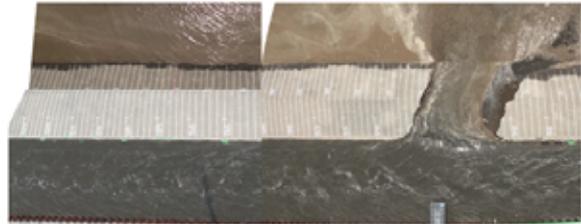
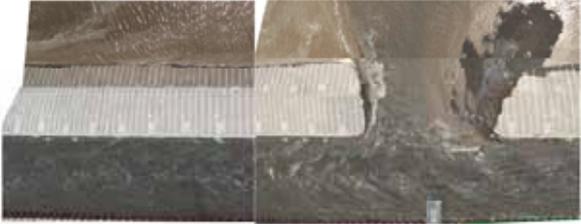
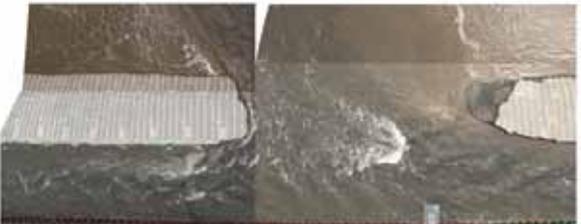
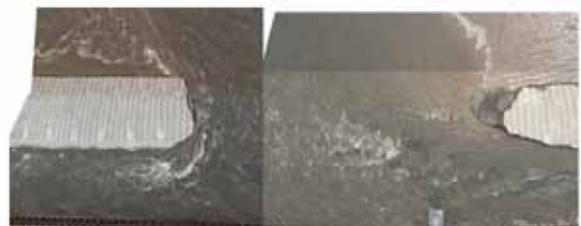
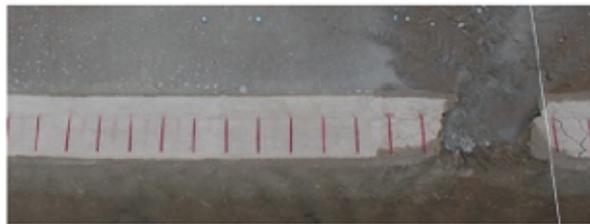
写真- 55 破堤状況 (C4-1)

破堤幅 \approx 13m (t=54min)

破堤幅 \approx 20m (t=58min)

破堤幅 \approx 41m (t=72min)

破堤幅 \approx 49m (t=78min)

破堤幅 \approx 12m (t=10min)

破堤幅 \approx 22m (t=36min)

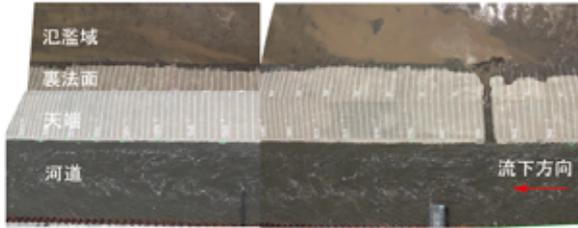
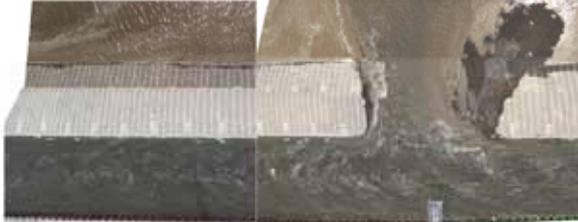
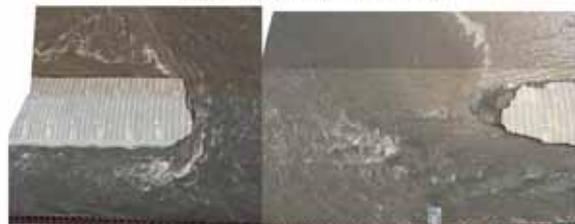
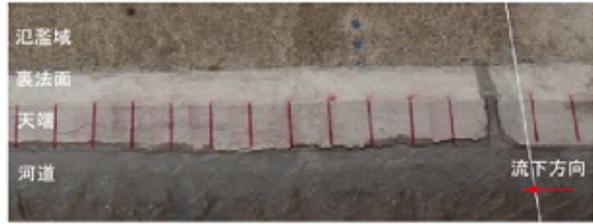
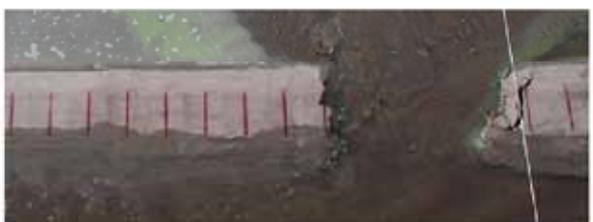
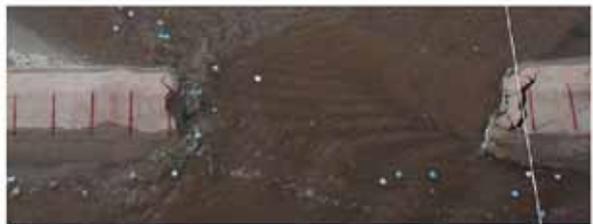
写真- 56 破堤状況 (C4-2)

破堤幅≒20m (t=58min)

破堤幅≒49m (t=78min)

破堤幅≒22m (t≒161min)

破堤幅≒42m (t≒174min)

破堤幅≒53m (t≒183min)
