結氷する河川の研究

独立行政法人土木研究所
寒地水圏研究グループ

寒地土木研究所
寒地河川チーム

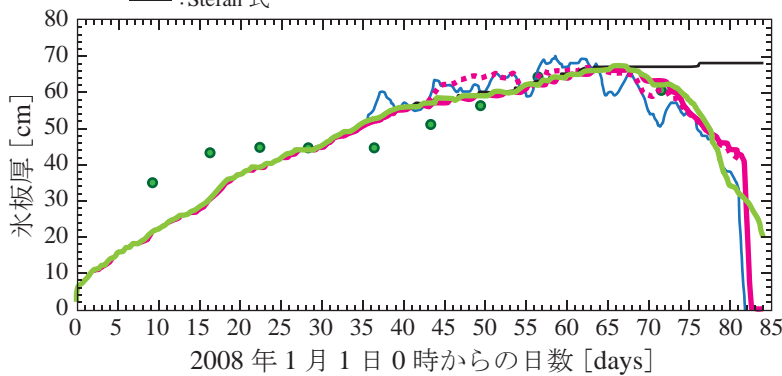
- 測定値（測定機器）
- 実測値（直接測量）
- 本計算式（入力値：気温、水温、有効水深）
- 本計算式（入力値：気温）
- (放射・対流)、(積雪)、(流水)の影響を考慮した計算値
- Stefan式

氷板厚の測定と計算結果の比較

寒地河川チームでは、アイスジャム発生のきっかけとなる、氷が解ける過程を明らかにするため、氷が解ける時期の、川に張った氷の厚さを連続的に測りました。氷上での作業は危険を伴うことから、積雪深計と音響測深機を使って、直接触れることなく、安全な観測をしています。

この観測により、春先の気温上昇に伴い、降雪から降雨に変わることによって、川を覆う氷の下の流量が、増加するとともに流れが速くなり、氷の底面から解けていくことが判明しました。

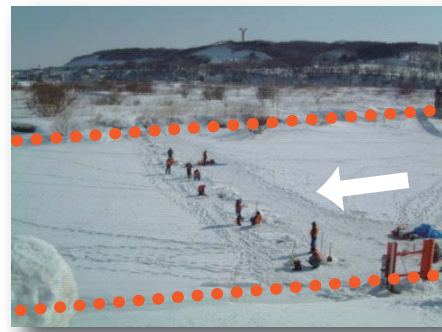
従来の氷の張った川における
流量観測の状況(北海道開発局提供)

※マイナス10℃、河氷厚約30cmの上での作業のため常に危険と隣り合わせだった

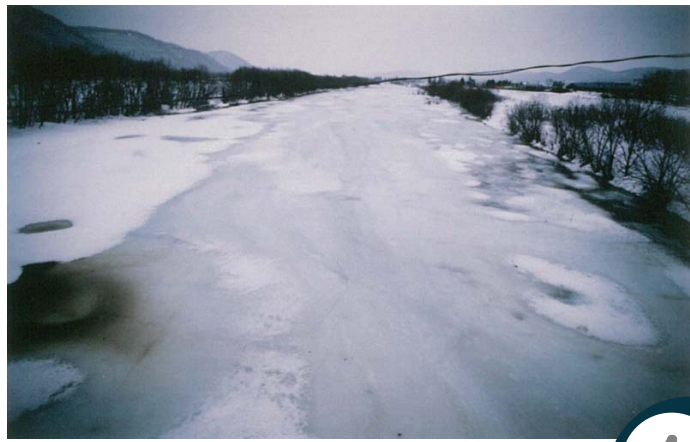
1

冬の寒さが厳しい寒冷地の河川では、冬の間に気温が下がるに従って、川の中に氷が出来上がります。

冬の川（渚滑川）

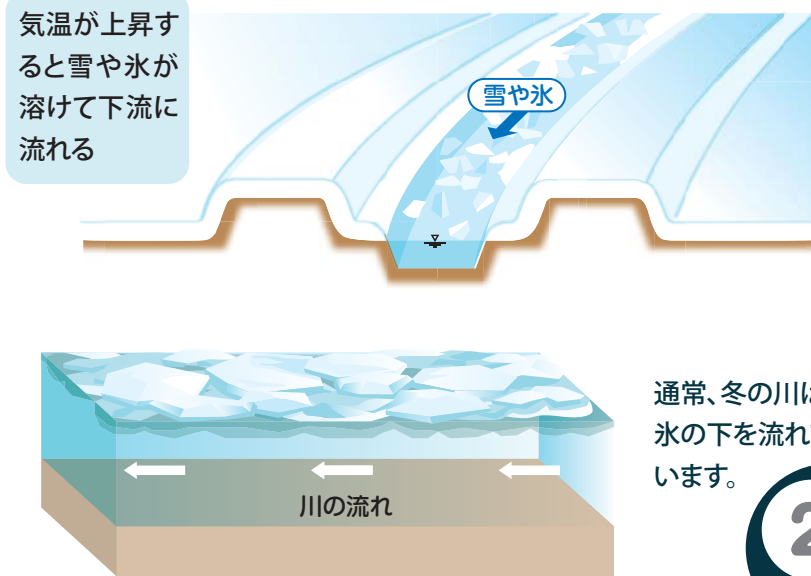
2

春になり気温が上がると、川の氷は解けて下流へと流れていきます。

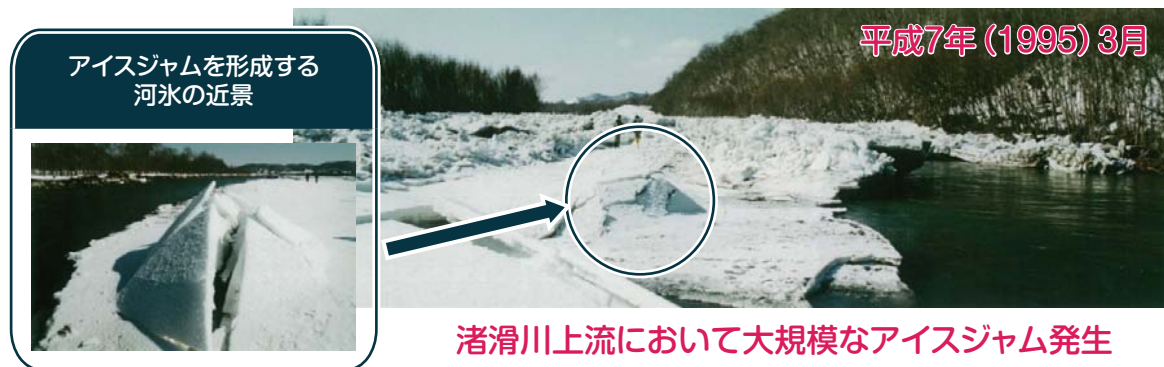
渚滑川下流において大規模なアイスジャム発生

河道閉塞状況
