2.2.4.1 寒地河川チーム

(1) 概要

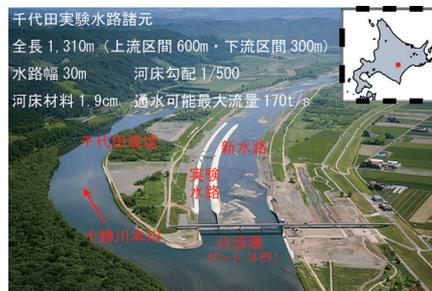
写真－ 2.2.4.5 十勝川千代田実験水路

近年、台風や集中豪雨などによる豪雨災害が多発し、なかでも堤防決壊（破堤）は被害が甚大となるため、被害軽減技術の構築が重要となっている。北海道開発局と寒地土木研究所は、共同研究として平成 20 年度より十勝川千代田実験水路において越水破堤実験を実施している。これまでに、堤防決壊メカニズムを解明した上で、堤防決壊拡幅や氾濫流量の抑制に関する技術開発を行ってきた。実験結果を活用して開発した数値計算モデルにより河道特性に応じた決壊口の拡幅現象の分類と締切工事の進め方を提案した。平成 30 年度には「十勝川千代田実験水路を活用した水防技術開発」が全建賞を受賞している。

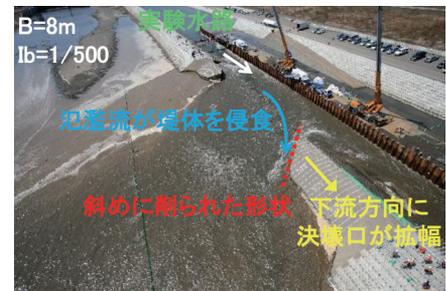
写真－ 2.2.4.6 実験状況

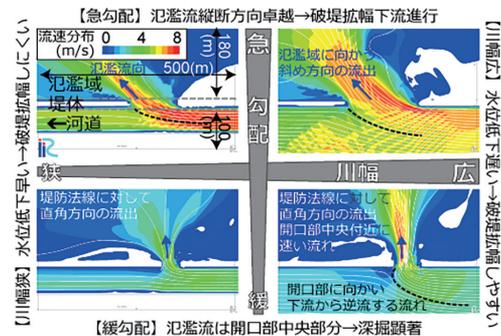
図－ 2.2.4.3 数値解析を活用した河道特性に応じた堤防決壊拡幅現象の分類

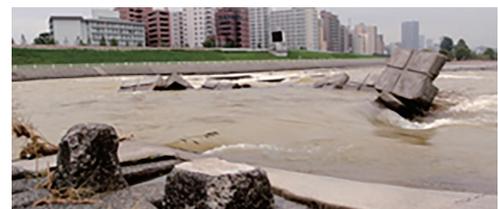
写真－ 2.2.4.7 床止の護床ブロックの被災状況（平成 23 年出水後の豊平川）

急流河川における洪水時の流れは高流速となり、河床変動や河岸侵食等による堤防の決壊など様々なリスクを生む。高流速条件下で生じる特徴的な現象として水面が三角状に切り立つ三角波があり、護床・護岸の安定性に影響を与える可能性がある。

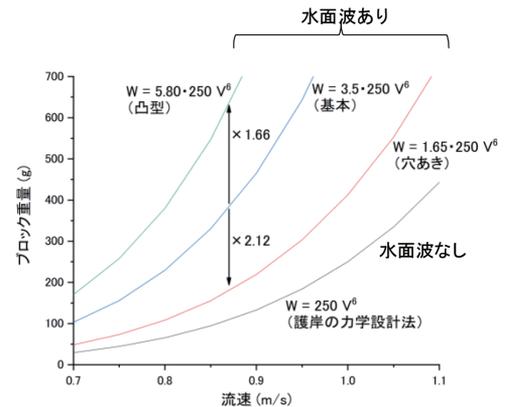
図-2.2.4.4 三角波発生時のブロック必要重量と流速の関係

検討した。実験結果より、三角波の発生によりブロックが動きやすくなることが明らかとなり、三角波の発生を想定せずにブロック重量を設計すると、危険側の重量となることが示唆された。

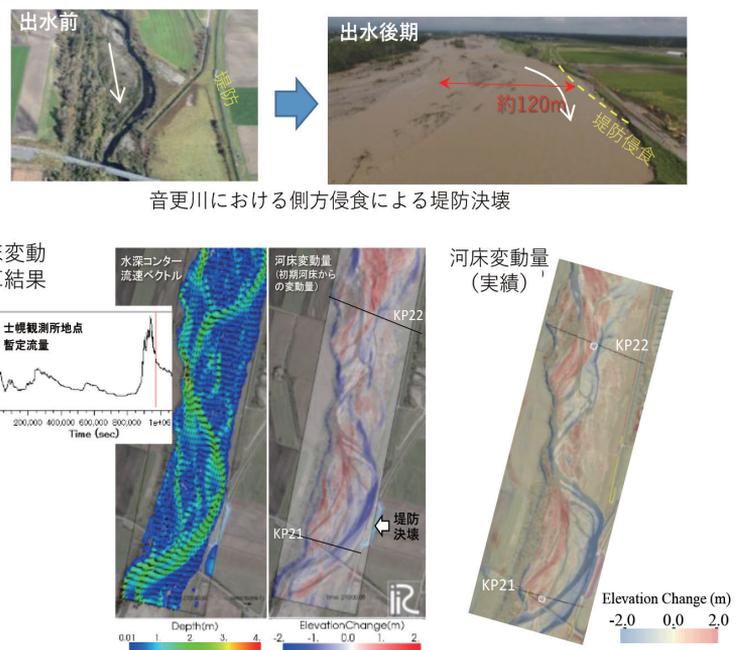
図-2.2.4.5 急流河川の流路変動の調査・分析の例

急流河川である十勝川水系音更川では、平成23年に続いて平成28年にも出水時に流路が大きく変動して堤防侵食が生じている。被災要因を明らかにするために、出水時に流路が変動するメカニズムや急流河川の流路変動の特徴について調査・分析を行っており、これらの研究成果は、平成23年の被災後に帯広開発建設部が設置した「音更川河道計画ワーキンググループ」での検討や対策に反映されている。

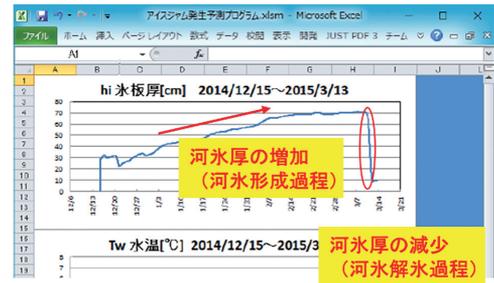
図-2.2.4.6 河氷厚予測プログラムによる計算例

効果的なアイスジャム被害の軽減には、アイスジャムの発生時期の予測に加え、解氷の開始からアイスジャムの発生及び決壊に至るまでの解氷現象をリアルタイムで検知することが必要である。現在、結氷河川の解氷現象の進行過程の機構解明と、晶氷発生計算モデルや河氷厚予測プログラムの開発と現場への活用、アイスジャム監視技術の開発を行っている。

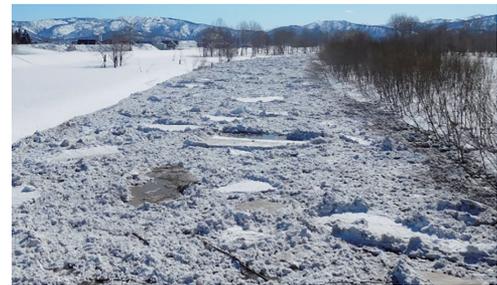
写真-2.2.4.8 アイスジャム発生状況
(平成30年3月雨竜川幌加内)

結氷河川に関する研究は、平成初期から河川結氷時の流況調査を実施しており、流量推定手法の精度向上を進めてきた。また流下する河氷の閉塞で生じる「アイスジャム」は急激な水位上昇や氾濫、樋門など河川管理施設の操作支障、取水口の閉塞など、結氷河川の防災や維持管理に関する懸念事項である。特に近年、春先の気温上昇と降雨発生の早期化、それに伴う急速な解氷進行により、河道内で作業していた人や機材が巻き込まれる事故が起きるなど、解氷期の安全管理上の課題となっている。

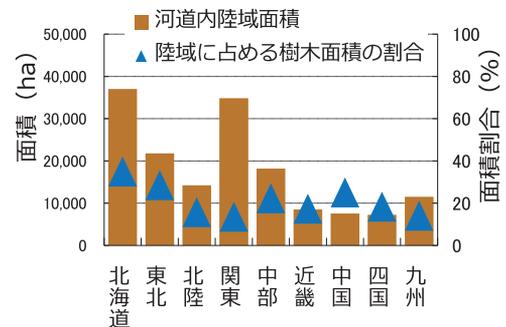
図-2.2.4.7 河道の樹木面積

北海道の河川は管理延長が長く、樹木の生育している面積も広い。また、春季の融雪出水後に、土砂堆積や洗掘により裸地が形成されると、湿潤環境を好むヤナギの生育適地となることもあるため、河積確保のための河道掘削の形状について工夫が必要となる。このような背景から、河道特性や土砂動態に応答し樹林化へと至る要因について、現象解明を行っている。平成30年には、洪水に伴う氾濫が頻回したことを受け、重要インフラが自然災害時にその機能を維持できるように「防災・減災・国土強靱化のための3か年緊急対策」が閣議決定され、全国の河川で樹木伐採、掘削等の対策が行われた。この対策にあたっては、北海道開発局の要請に応じ、各開発建設部の整備箇所（16河川42カ所）や技術者向けの講習会を通じて、整備現場の状況に合わせた再樹林化抑制の技術指導を行った。これらの箇所では、研究で得られた成果を用いた新たな対策も試みており、引き続き、再樹林化抑制対策の効果を継続してモニタリングを行っていく必要がある。また、実務者が現場の状況から対策手法を判断できるように対策技術の基準化に関する研究に取り組み、河道管理の省力化を目指している。

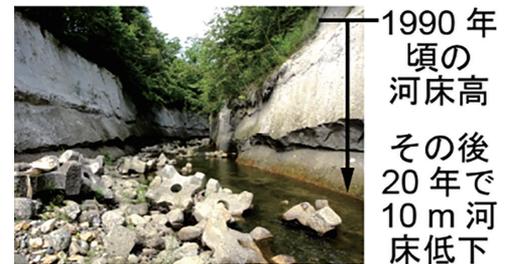
写真－ 2.2.4.10 極端な河床低下の事例

近年、河床低下が進行し、砂礫層の下に埋まっていた低固結の岩盤層（軟岩層）が露出するケースが増加している。このような状態は全国的に見られるが、特に北海道では急激な河床低下によって、橋脚などの構造物への影響や治水安全度の低下が懸念されている。極端な例では、約 20 年間で 10m も河床が低下した事例もある。このような状況を踏まえて、当チームでは軟岩河床を対象とした研究を行ってきた。

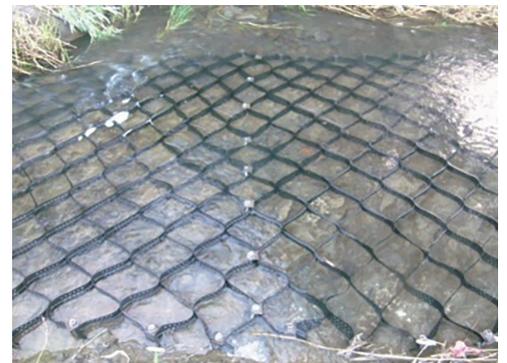
写真－ 2.2.4.11 ネット対策工
(石狩川水系南の沢川)

現在までに、軟岩河床の風化と侵食の機構を解明し、対策の優先順位を決めるための「岩盤河床における河床低下危険度評価の手引き（案）」を北海道開発局と共同で作成・公表した。また、侵食防止と砂礫河床復元に関する技術としてネットを用いた対策工の提案などを行っている。
