平成 23 年 9 月 2 日からの停滞前線による大雨災害
十勝川水系音更川の堤防の一部流出に関わる調査報告

北海道開発局 帯広開発建設部 治水課

(独) 土木研究所 寒地土木研究所 寒地水圏研究グループ

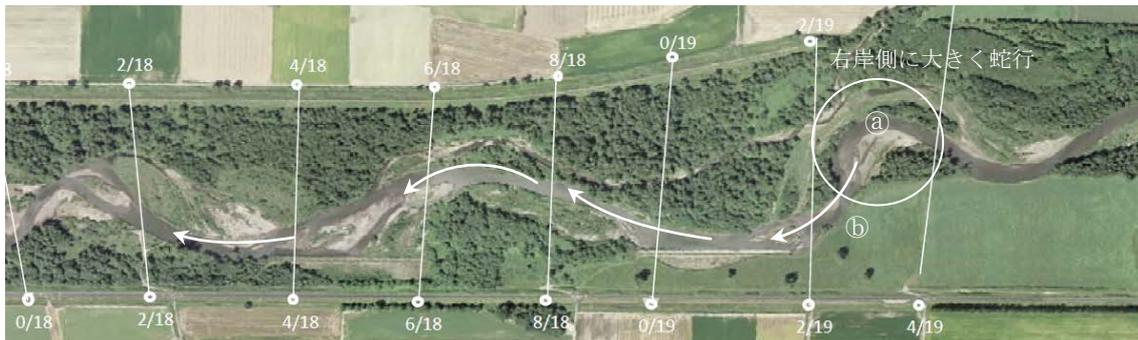
写真 3-10 出水前の状況 (KP19.2~19.6、H22 年 8 月撮影)

流路短絡が生じていた写真 3-9 の④付近は、出水前は写真 3-10 の①の箇所のように流路が右岸側に大きく蛇行するなど水位が上がりやすい河道形状となっていた。実際に、出水後に調査した痕跡水位を見ても①の箇所はその前後に比べて水位が高くなっており、②では 1m 程度の水深になっていた。③の高水敷に乗り上げた流水は下流側の主流路に再合流する際に大きな水面勾配を持つため、高水敷では大きな洗掘が生じる。そのような高水敷の洗掘が上流側へ伝播してくことで徐々に流路が形成され、最終的に写真 3-11 の②の箇所の主流路が短絡し、①が閉塞に至ったものと考えられる。

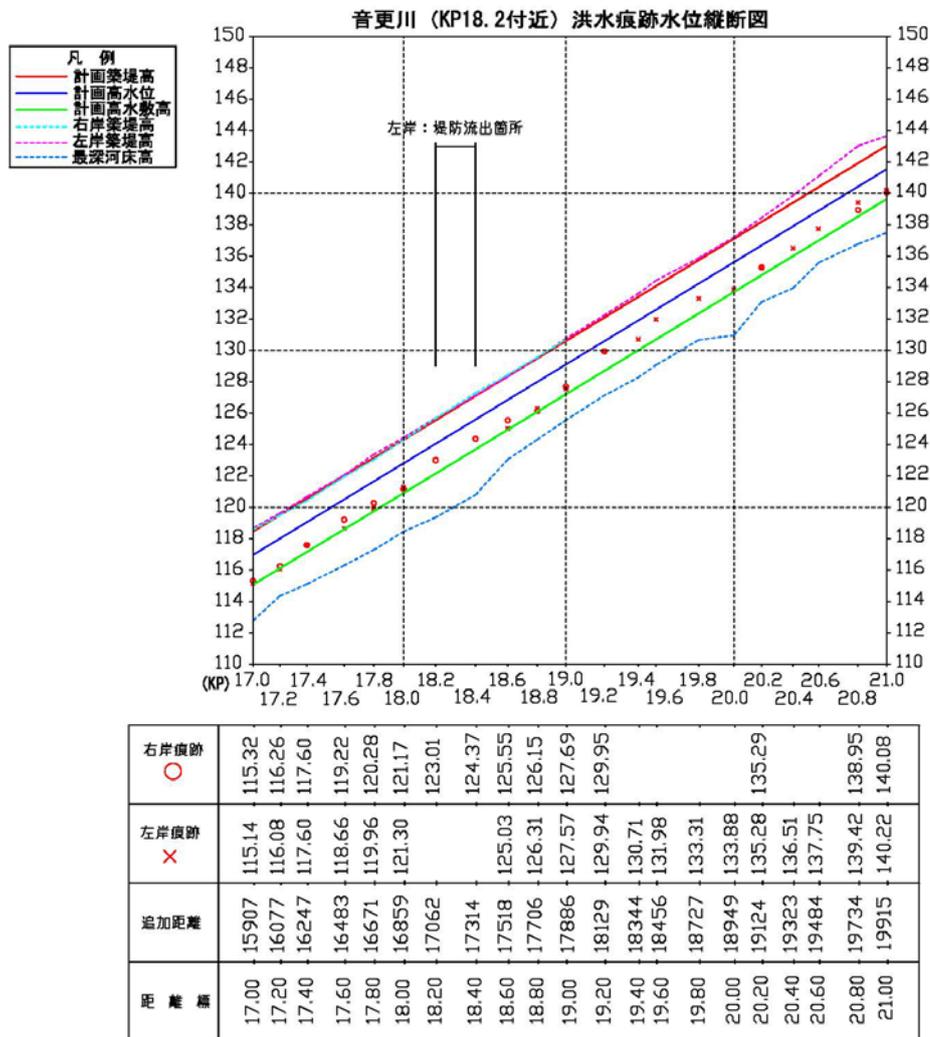
図 4-2 音更川 (KP18.2 付近) 洪水痕跡水位縦断面図

出水後に実施した、堤防の一部流出箇所付近(KP17~KP21)の洪水痕跡水位を図 4-2 に示す。調査により、ほとんどの区間において高水敷高と同等あるいはそれを上回る高さの痕跡水位が確認されている。特に、堤防の一部流出箇所(KP18.2)の上流で主流路が短絡した KP19.2 付近の水位が高くなっている。

また、堤防流出箇所 KP18.2 での痕跡水位 (WL=123.01m)、出水前の H21 年に測量された KP18.2 の横断面の平均河床高 (GL=120.99m) と痕跡水位から、今回の洪水ピーク時に平均 2m 程度の水深となっていたことになる。

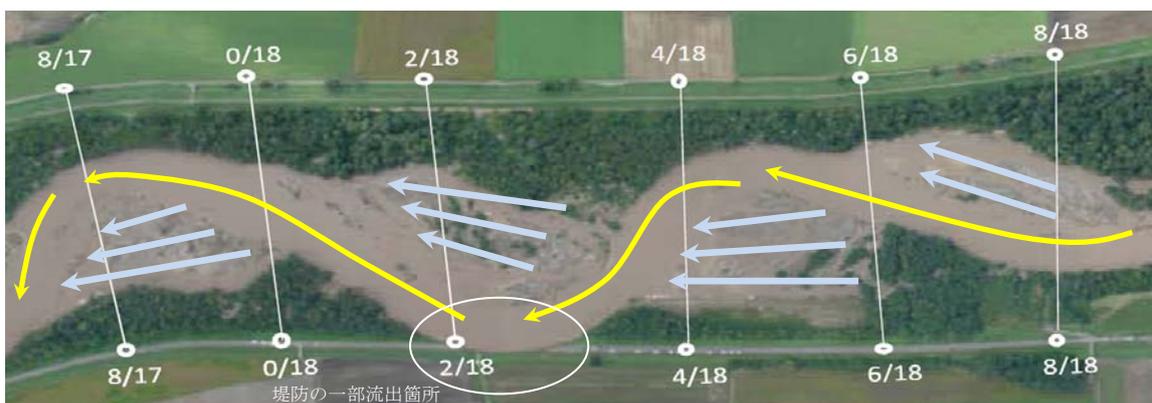
図 4-3 主流線以外の水流の流れ (黄色：主流線の流向、水色：砂礫堆上の流向)

図 4-3 には、出水中に撮影された写真を基図に、出水中の大まかな流向を主流線は黄線で示し、既に頂上面が現れ始めている砂礫堆上の流向を水色で示している。図からは、黄線で示す主流路の蛇行とは異なり、砂礫堆上の流向は河道法線と並行するように直線的に流れていたと推察される。

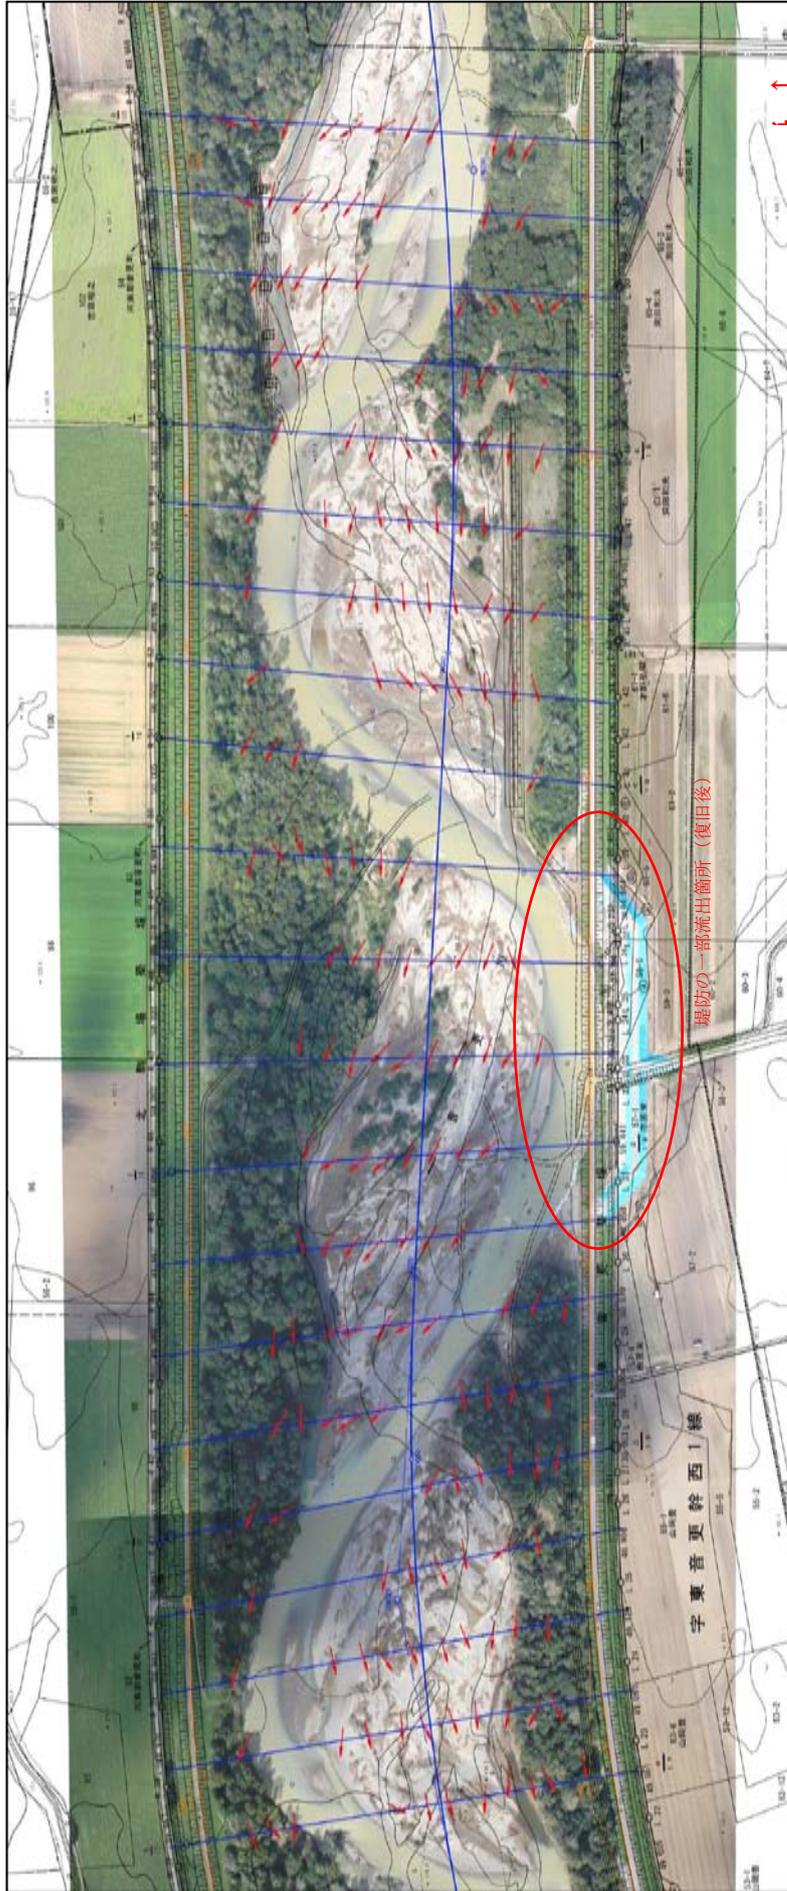
図 4-4 洪水時の流向想定図 (赤矢印が流向を示す。)

出水後の現地踏査により、砂礫堆上に残された植生や塵芥などが倒れている方向や河床に残る流路の痕などから出水中の流向の調査を行った。その調査結果から描いた詳細な流向図を図 4-4 に、それを基に描いた全体の流向の概略図を図 4-3 に示す。

現地に残っていた流向の痕跡は、出水中のどの時点で残されたものかは特定できないものの、水位が高い時に流下していたと思われる大きな流木が砂礫堆上に数多く取り残されていたことから、洪水ピーク時など水深が高い時期の流向を比較的表し得ているものと考えられる。

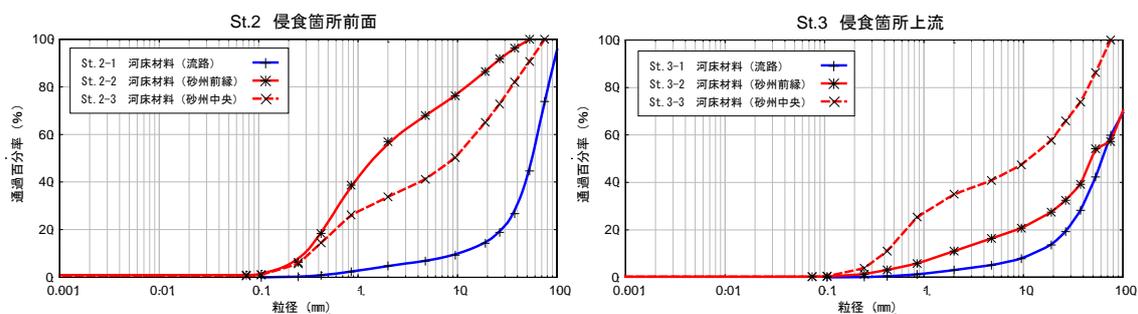
図 4-7 土質調査結果 (河床材料)

砂州と流路を対象とした河床材料調査の結果を図4-7に示す。まず、侵食箇所前面の調査箇所 (St. 2-1~2-3) についてみると、赤線が今回の出水で新たに砂州となった箇所の粒度分布で、実線が砂州前縁部、破線が砂州中央部を示している。同じく青線で示す流路内の粒度分布は、流水の分級作用によって細粒分はほとんど洗い出され、礫分が主体となっているのに比べ、出水時に砂州上に堆積した土砂は粒径の細かな成分を比較的多く含む礫質砂 (or 砂質礫) であったことがわかる。

次に、侵食箇所上流の調査箇所 (St. 3-1~3-3) についてみると、砂州前縁部の粒度分布だけが下流の St. 2 と比べてかなり粗粒化していることがわかる。これは、出水期、現在の砂州前縁付近が主流路に近い流況であったことを示しており、水面下で高流速となっていた期間に分級が進んだ結果であると考えられる。

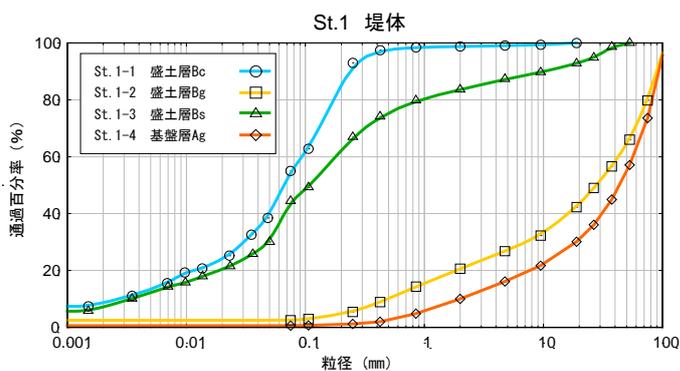
図 4-8 土質調査結果 (堤体)

図 4-8 示すとおり各層の土質は 2 種類に大別され、第 2 層 (St. 1-2) と第 4 層 (St. 1-4) は流路内の河床材料 (St. 2-1) と非常に近い粒度分布を持った砂礫質土であることが確認され、第 1 層 (St. 1-1) と第 3 層 (St. 1-3) は細かな成分を多く含むシルト質砂で構成されていることがわかった。このように違う粒度分布の土質が交互に現れるのは、当該地点における築堤が数度にわたって施工されてきたことを表している。

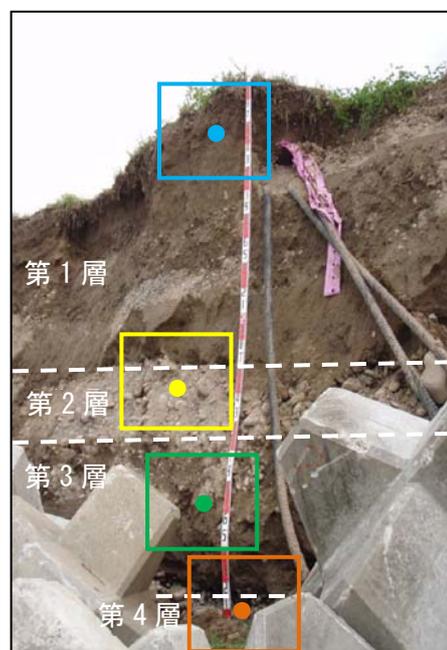
写真 4-3 河岸侵食面 (試料採取箇所)

堤体土質調査の結果を図 4-8 に示す。調査箇所は試料採取の容易さを考慮し、KP18.2 直上流の最大侵食箇所を対象とした。現地における目視から、堤防および基盤部の土層構成は写真 4-3 のように第 1 層から第 4 層の 4 層で構成されていることを確認し、露出した侵食面から各層の試料を採取して粒度試験を実施した。

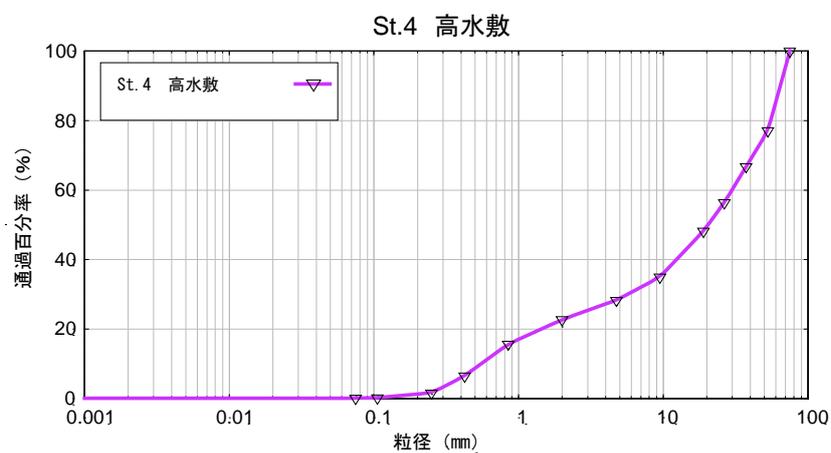
図 4-11 土質調査結果 (高水敷)

次に高水敷の土質調査結果を図4-11に示す。当試料は被災箇所の上流に位置する高水敷の侵食面中程から採取したもので、粒度分布は砂州中央部の河床材料と非常に近く、基盤層よりもやや細粒分を多く含んだ砂質礫であった。

当箇所周辺の高水敷は、出水前には40～50m幅の高水敷が存在していたが、今回の出水では容易に高水敷の河岸侵食が起きている。この理由の一つとして、高水敷の土質が粘性を有しない砂質礫であったことも大きな原因であったと考えられる。

以上、侵食箇所周辺の土質調査結果から、音更川流域の河道は一部堤防を除くその大半が砂質礫（砂礫質）の土砂によって構成されていて流水に対する耐力が弱く、河岸侵食やそれに伴う流路の蛇行が発達しやすい土質条件となっていたことが確認された。

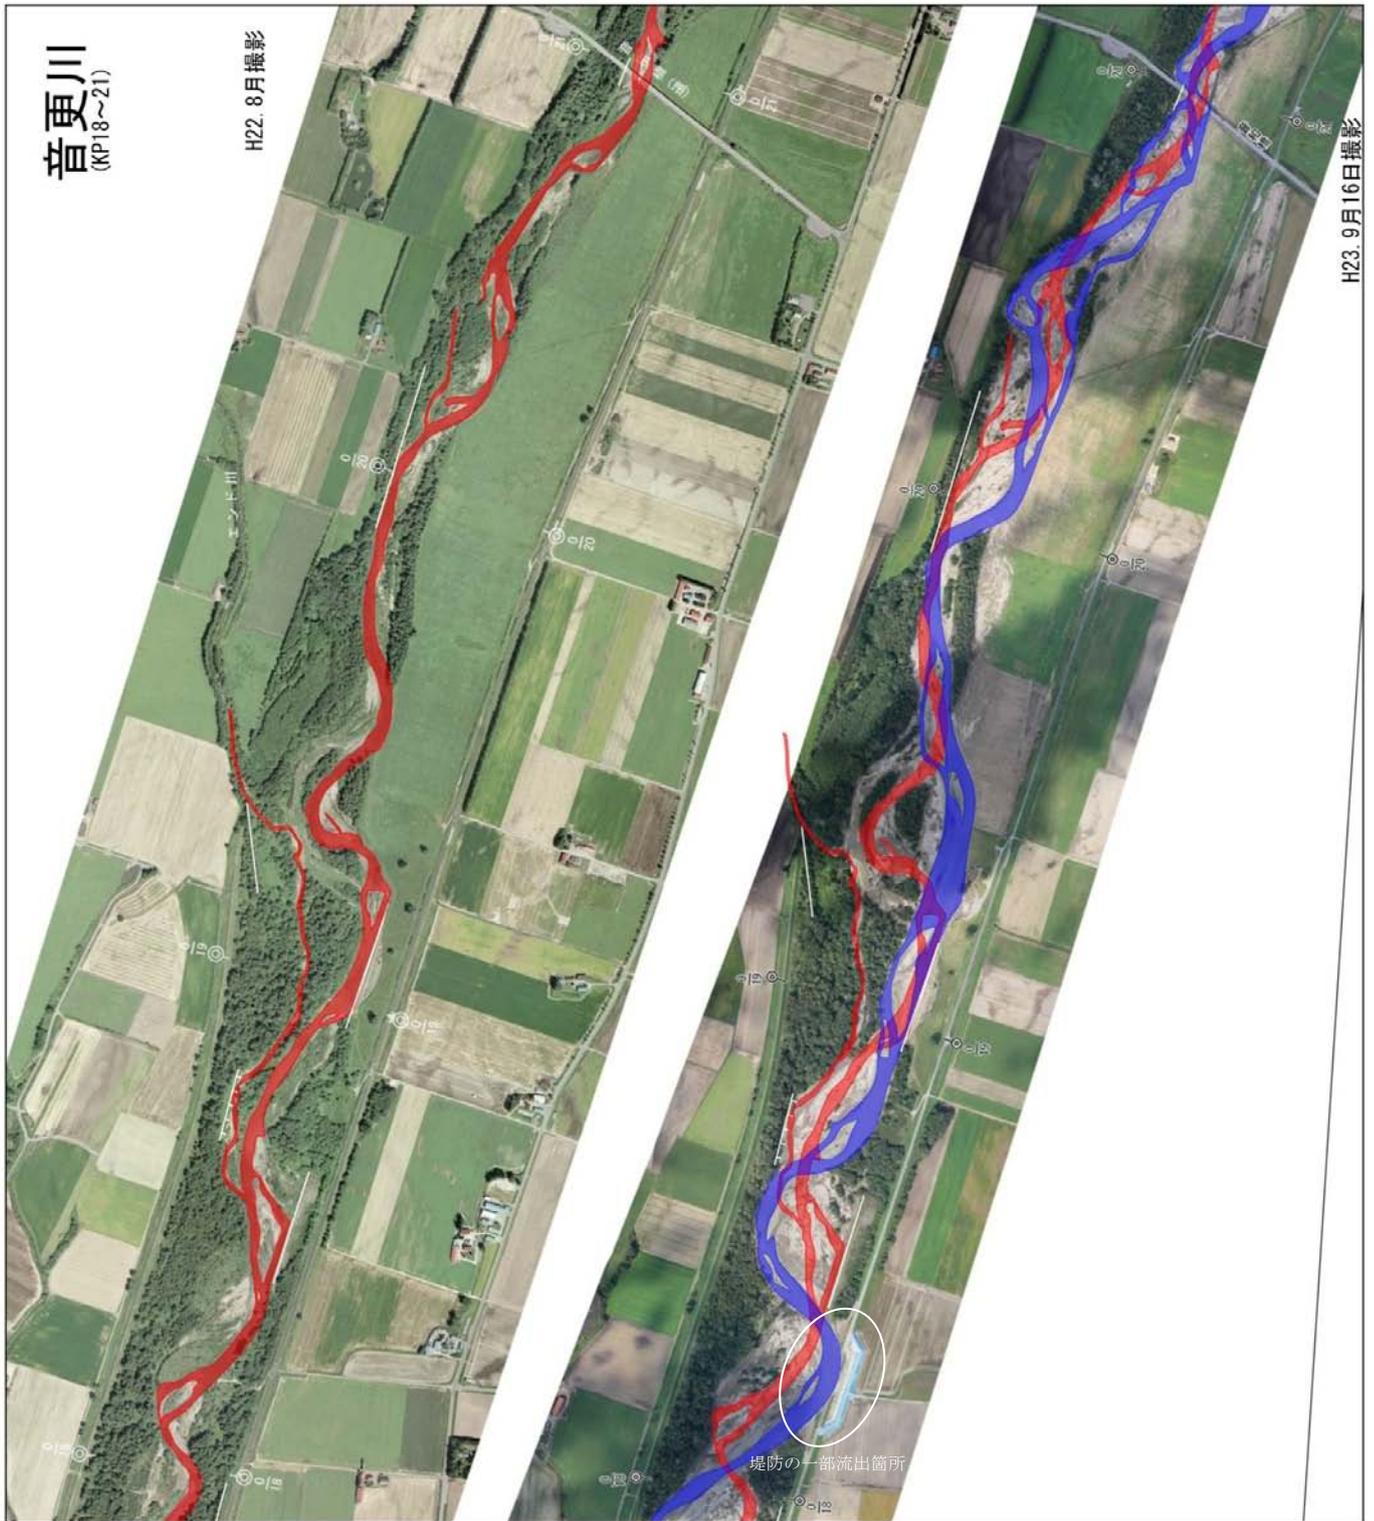
図 5-5 KP18~KP21 出水前後の平面形状の比較（左図：H22 年 8 月撮影、右図：H23 年 9 月撮影）

音和橋（KP21.0）からKP19.6付近までは比較的流路の変動は小さいが、KP19.2～19.6のあたりでは、出水前には主流路が右岸側に大きく蛇行していたが、出水後には直線的に短絡し、その下流では新たな蛇行流路が形成されている。特に、堤防の一部流出が生じたKP18.2の前後の区間では、出水後の主流路の振幅が大きくなっている。

また、上記のKP15～18の区間同様に全体的に礫河原が大きく拡大し、主流路沿いの樹木が流出している。

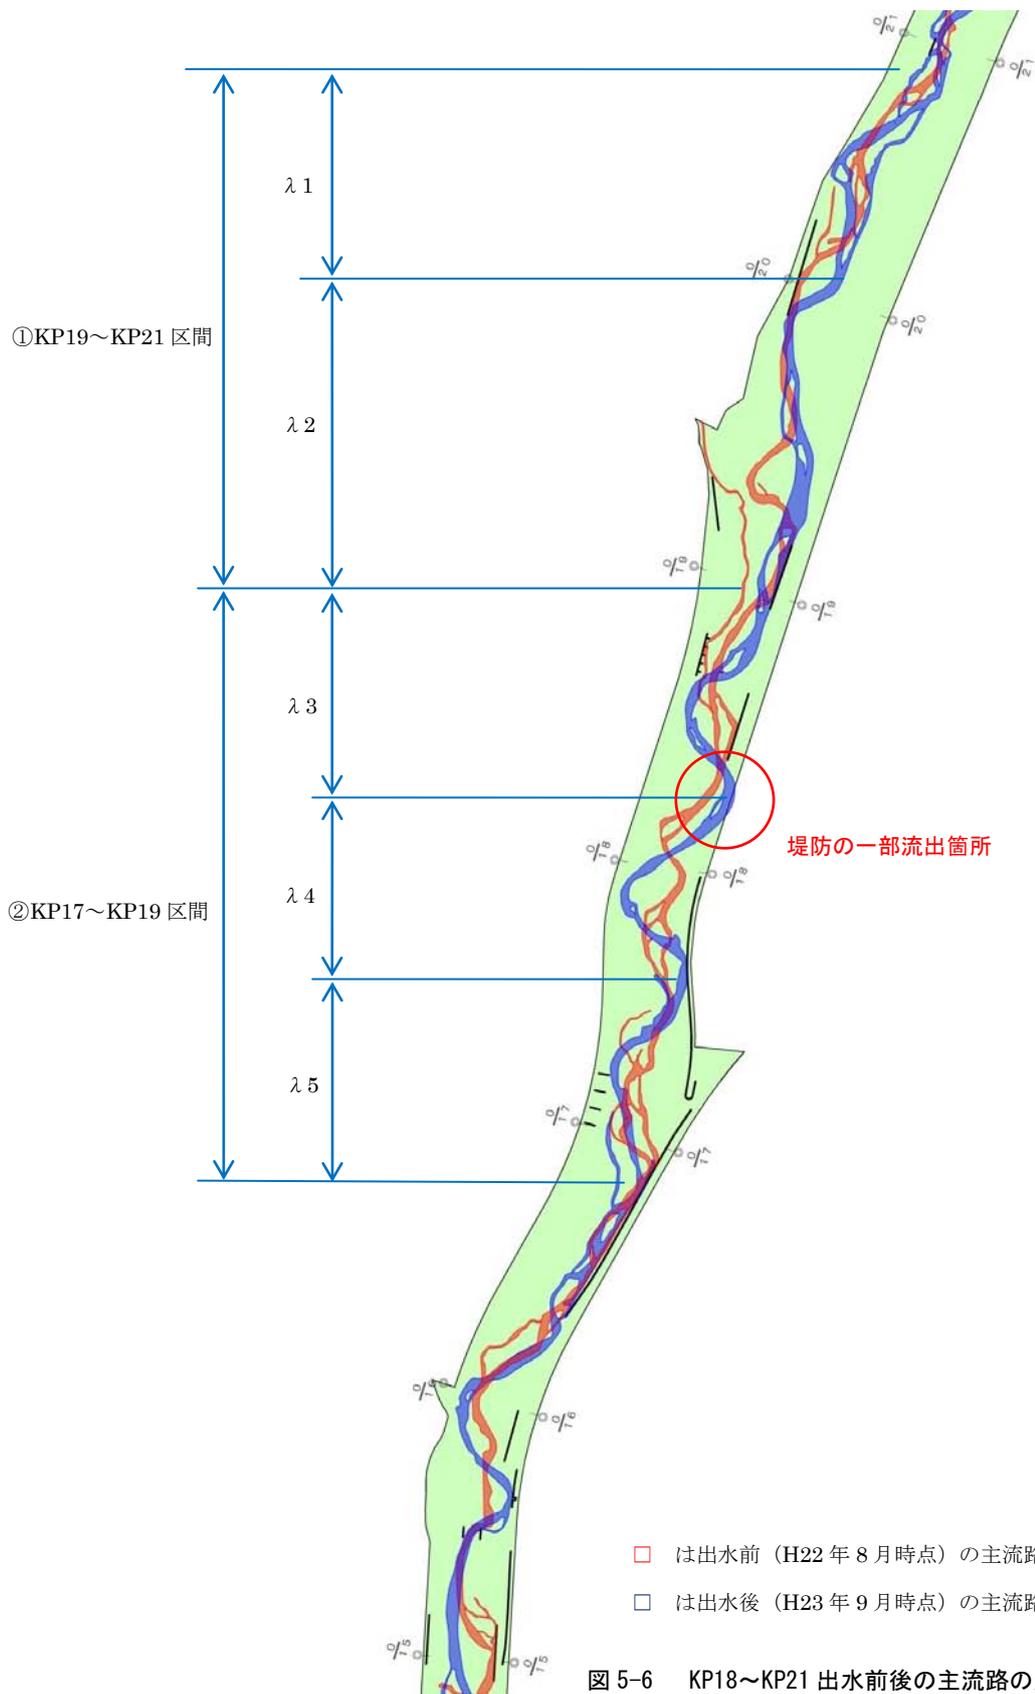
図 5-6 KP18~KP21 出水前後の主流路の重ね合わせ図

河岸段丘沿いの①の区間(KP19~21)では、図5-6に示すとおり長さ2kmの間で蛇行が2周期($\lambda 1, \lambda 2$)しており、平均蛇行波長は約1000m程度である。KP20から上流の区間では出水後の流路は出水前に比べて下流方向に1/5波長程度、蛇行の位相がずれている。KP19.2~19.6の区間では、右岸側に大きく蛇行していた流路が出水時に直線状に短絡している。その下流では、主流線が下流の護岸(KP19.0~19.2、左岸側)沿いに直進し、護岸下流側の河岸を削り取りながら緩やかに右岸側へ蛇行している。

両岸が堤防に挟まれている②の区間(KP17~19)では、長さ2kmの間で図5-6に示すとおり蛇行が3周期($\lambda 3, \lambda 4, \lambda 5$)しており、平均蛇行波長は約600m程度と短くなっているが、横断方向への振幅幅は上流に比べて大きくなっている。この区間では、平均して約1/4波長ほど蛇行の位相が下流方向にずれている。

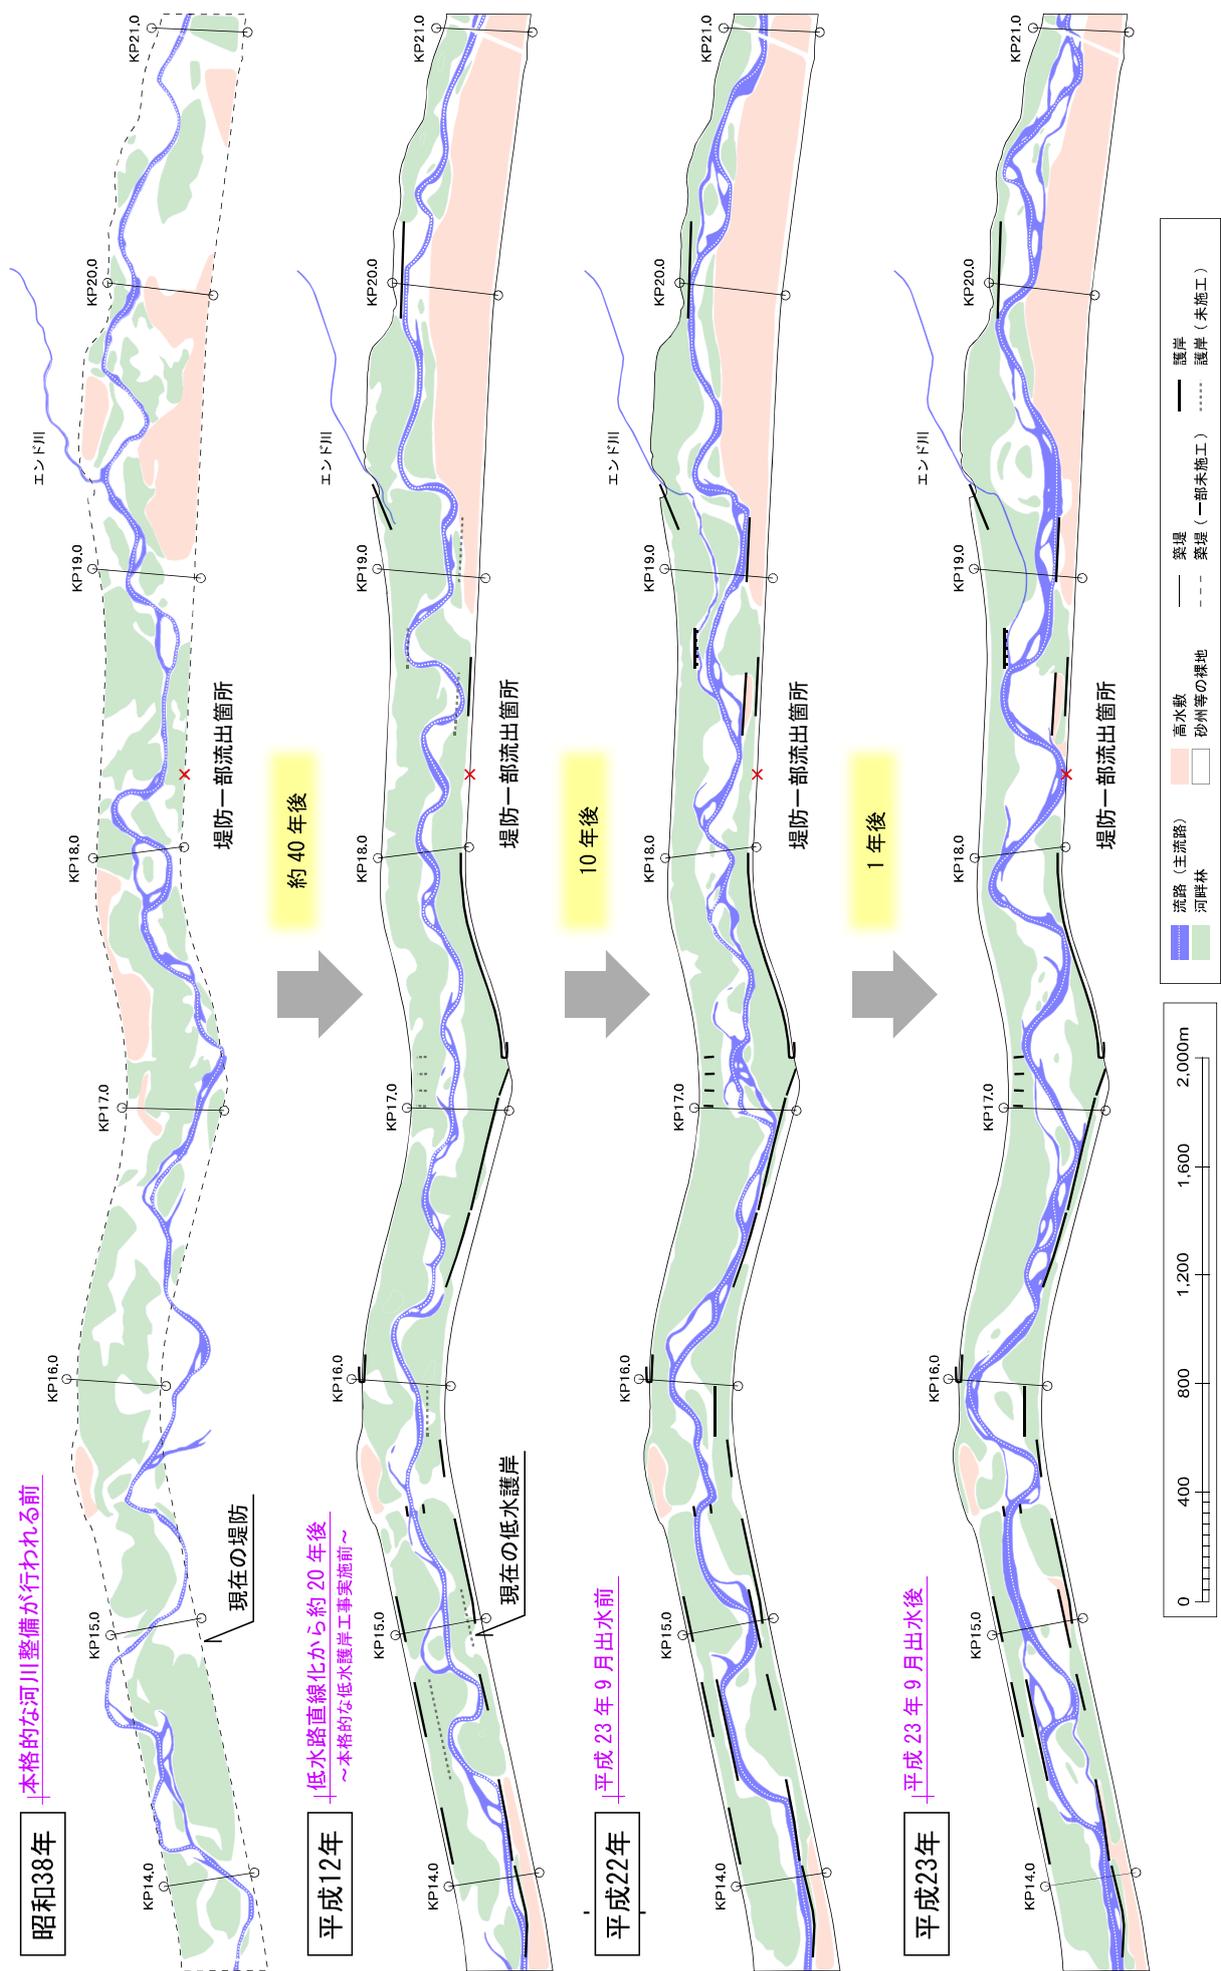
図 5-7 河道状況の変遷 (KP14.0～21.0)

図 5-7 に示す平成 22・23 年の流路線形を比較すると、今回の出水で蛇行が大きく発達し、振幅・波長がともに増大した様子が見てとれる。中でも被災箇所の上下流 1km 区間 (KP17.0～19.0) の変化が特に顕著で、出水前後で流路の位置が全く異なっていることがわかる。

音更川が本来持つ蛇行特性 (ここでは低水路内を蛇行する流路を指す) を評価するには、護岸や水制工など、蛇行発達を阻害・抑制するような人為的な要素は極力排除して考えることが望ましい。図中黒太線は低水・高水護岸の位置を示しているが、護岸の設置状況は時期や場所によって大きく異なっており、流路形成に及ぼす影響の度合いも異なるため、区間全体を一律に評価することはできない。特に、蛇行頂部がコの字形に潰れるような変化を見せる KP14.0～15.0 付近などは、護岸の影響が強く現れており、自然状態の蛇行特性を見るには適さない区間である。一方、被災箇所の上下流 1km 区間 (KP17.0～19.0) は、出水後の波形が比較的きれいに揃っており、護岸の影響もほとんど受けておらず、自然状態に近い蛇行発達過程を示していたものと考えられる。よって、次はこの 2km 区間の流路変化に着目する。

被災箇所上流では、出水前の時点で、低水護岸が千鳥状に 3 列配置されていたのが確認できる。この護岸配置と出水前後の流路変化から、今回の出水では、蛇行波形の位相が下流側にずれるような変化と、横断方向に振幅が増大する変化とが複合的に進行したことで、この既設護岸の切れ間を縫うような形の蛇行流路が形成されたものと考えられる。一般的に、低水護岸は現出した蛇行湾曲部外岸側の水衝部を中心に敷設されることが多いため、今回のように一洪水で蛇行波形の位相や波長が大きく変化するような場合、想定外の箇所では蛇行流路の振幅が増大する可能性があると言える。

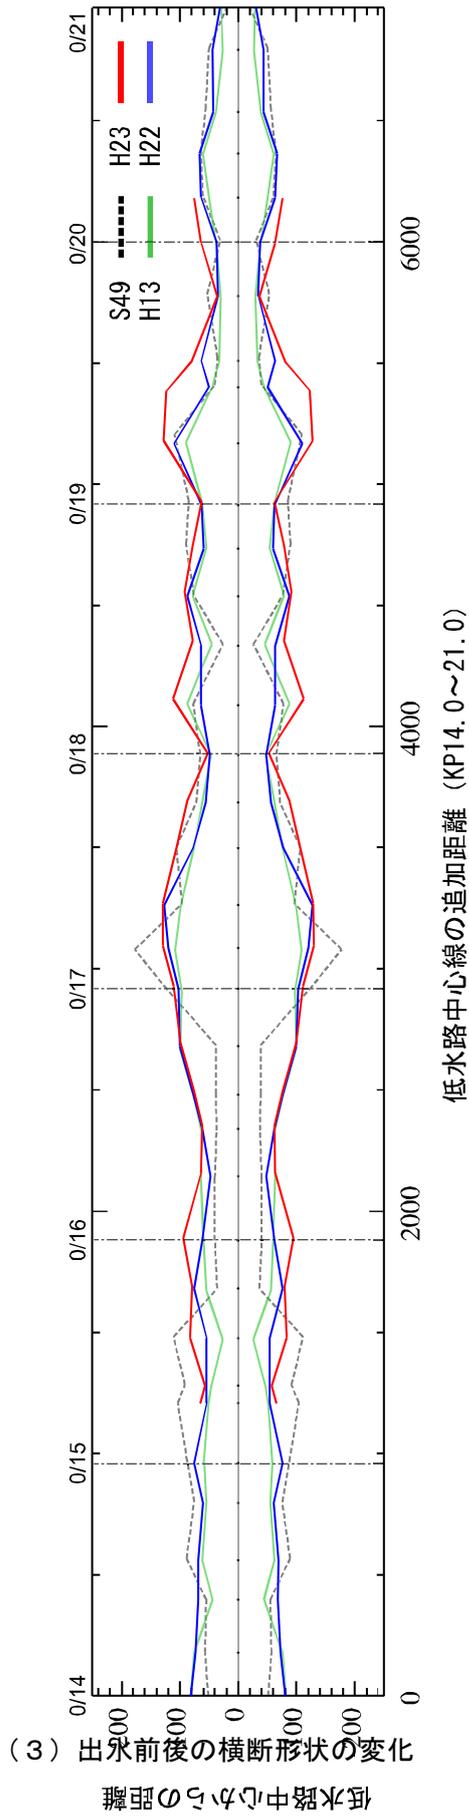
図 5-11 低水路幅の変化

図 5-11 より低水路幅の変化を見ると、平成 13 年から平成 22 年までの 9 年間では、護岸の敷設や砂州の高水敷化などにより一部縮小した箇所も見られるが、全体的にはやや広がる傾向にあったように見受けられる。

出水前後の変化を図 5-12 と併せて見ると、蛇行振幅の増大が顕著に現れた箇所を中心に低水路幅が大きく拡大した様子が見てとれる。ただし、KP19.4 付近が拡幅しているのは、自然短絡によって新たな流路が形成されたことによるものである。また、河岸線の位置に全く変化が無い箇所は、護岸が敷設されているか、山付きとなっている場合が多い。

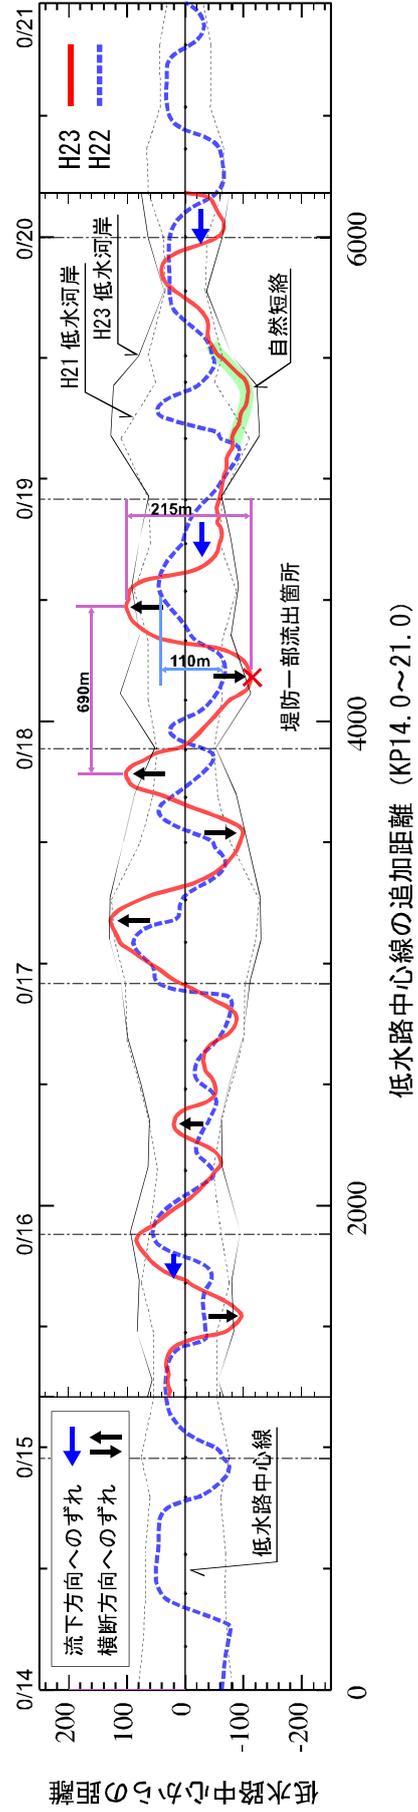
図 5-12 出水前後の蛇行流路線形の比較

出水前後の蛇行波形の変化について図 5-12 を見ると、被災箇所周辺(KP17.0~19.0 区間)における蛇行振幅の増大が特に顕著で、出水前後で比較すると、約 2 倍程度にも増幅していたことがわかる(115m→215m)。一洪水でこれほど大きな蛇行発達を遂げるような場合、復旧の手が回る間もなく侵食が堤体に及ぶ可能性があり、堤防保護を含め防災上の観点からは看過できない問題である。
