平成 23 年 9 月 2 日からの停滞前線による大雨災害
十勝川水系音更川の堤防の一部流出に関わる調査報告

北海道開発局 帯広開発建設部 治水課

(独) 土木研究所 寒地土木研究所 寒地水圏研究グループ

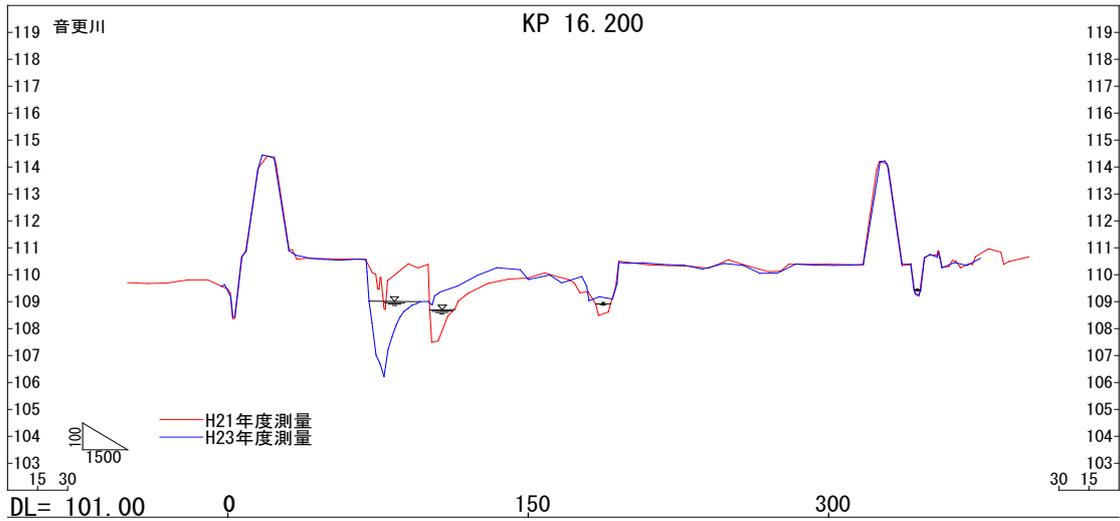
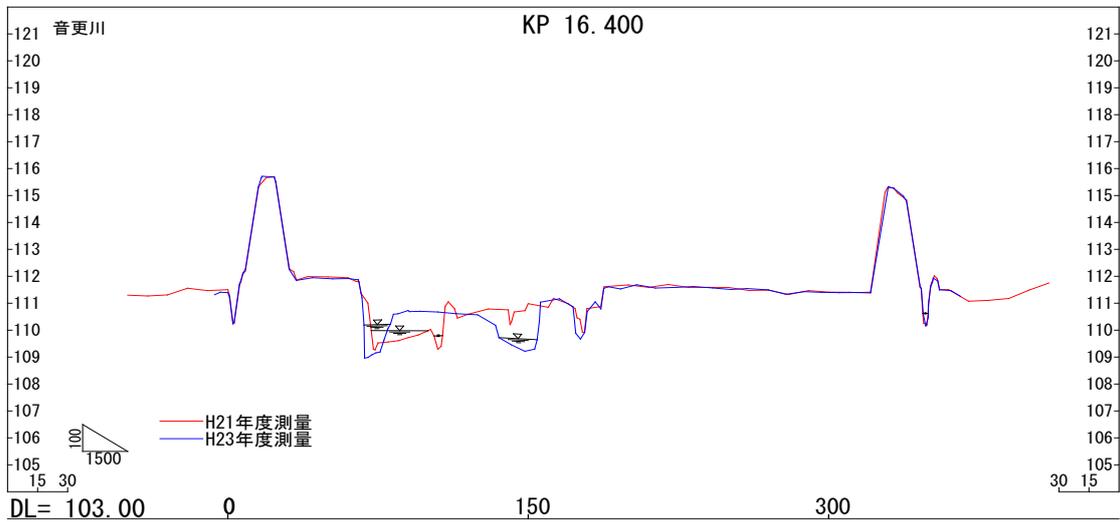
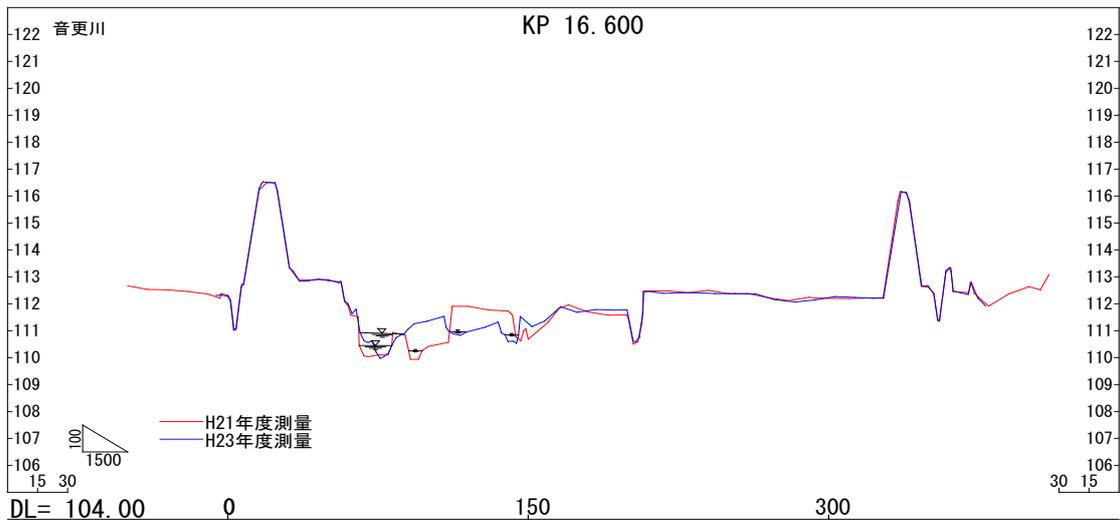
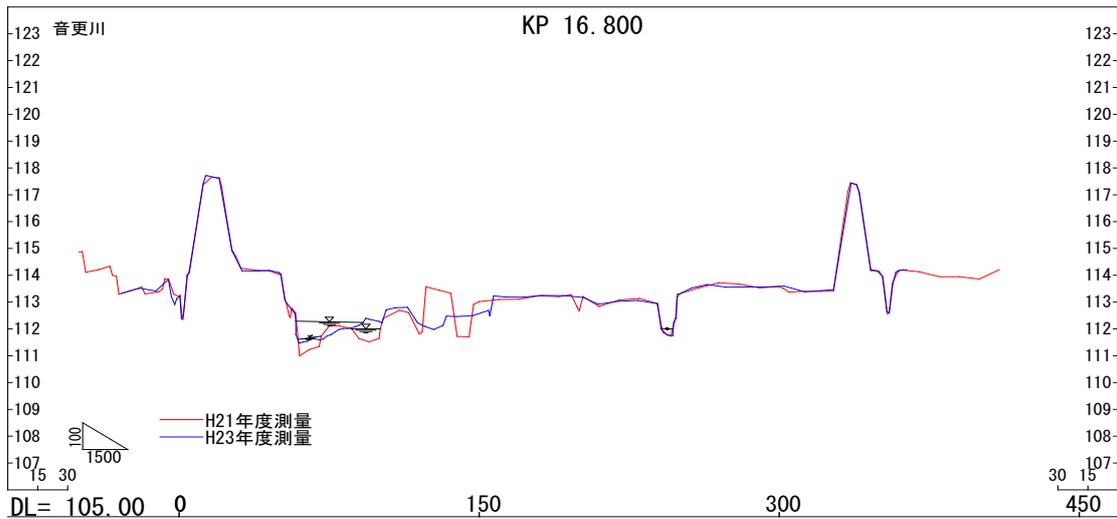
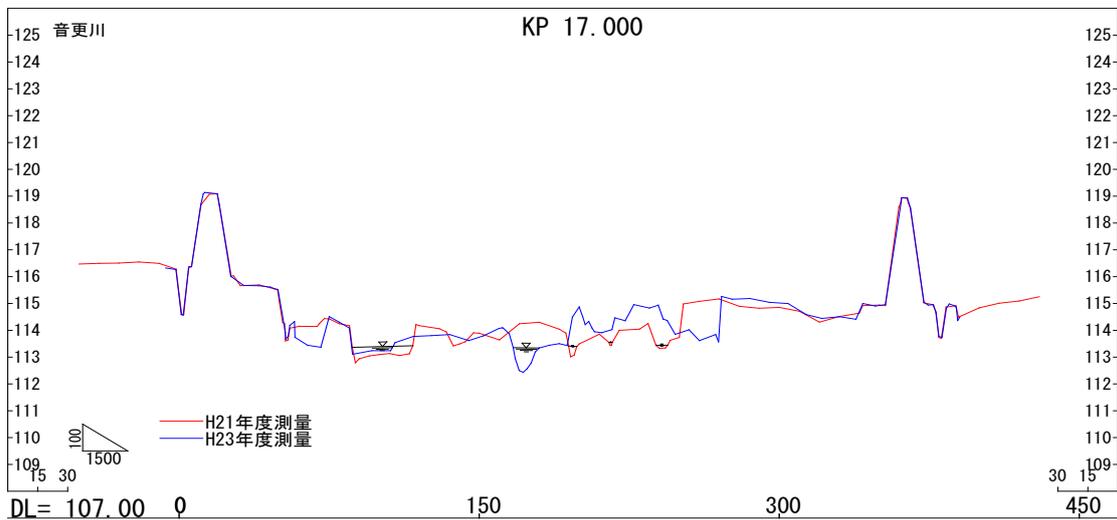
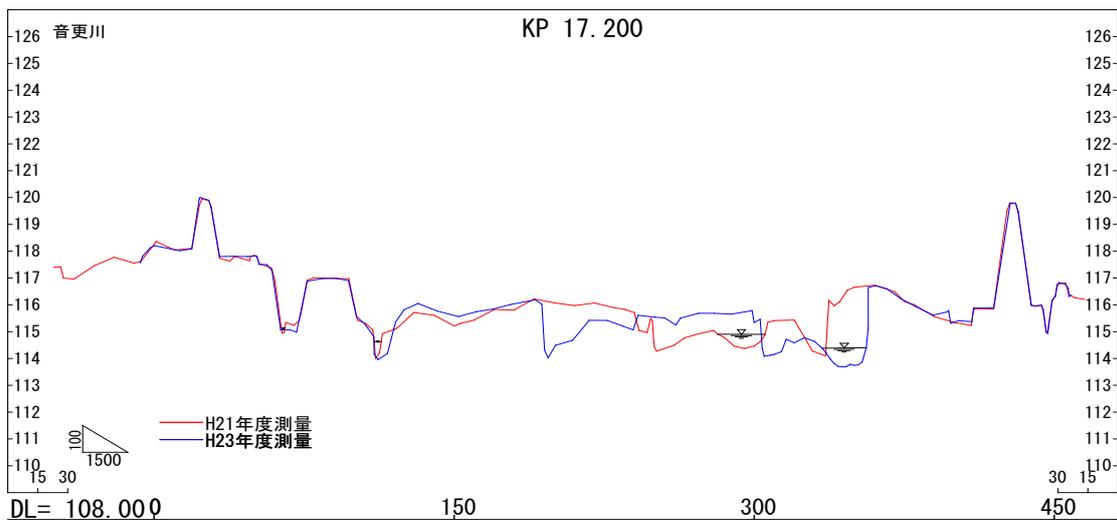
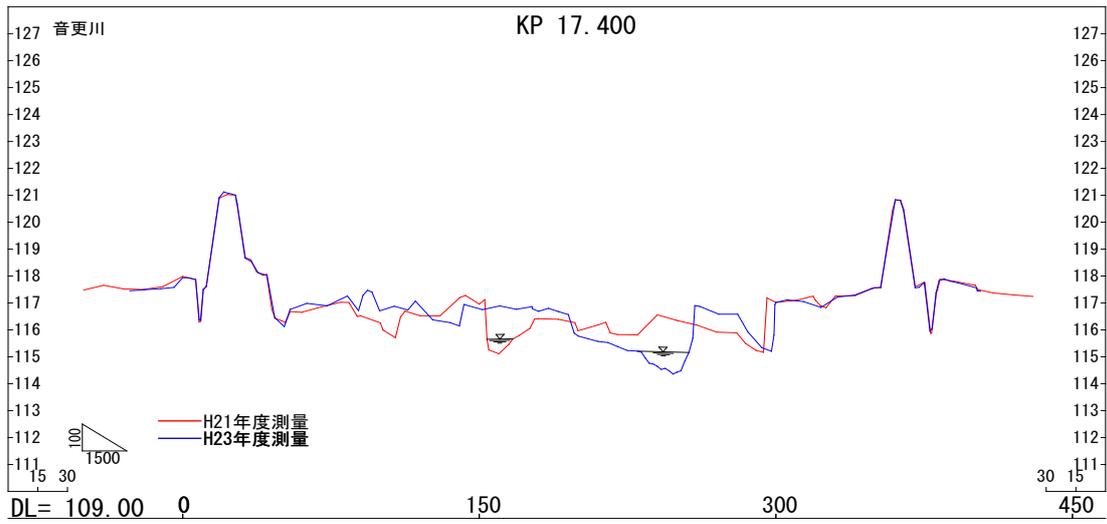
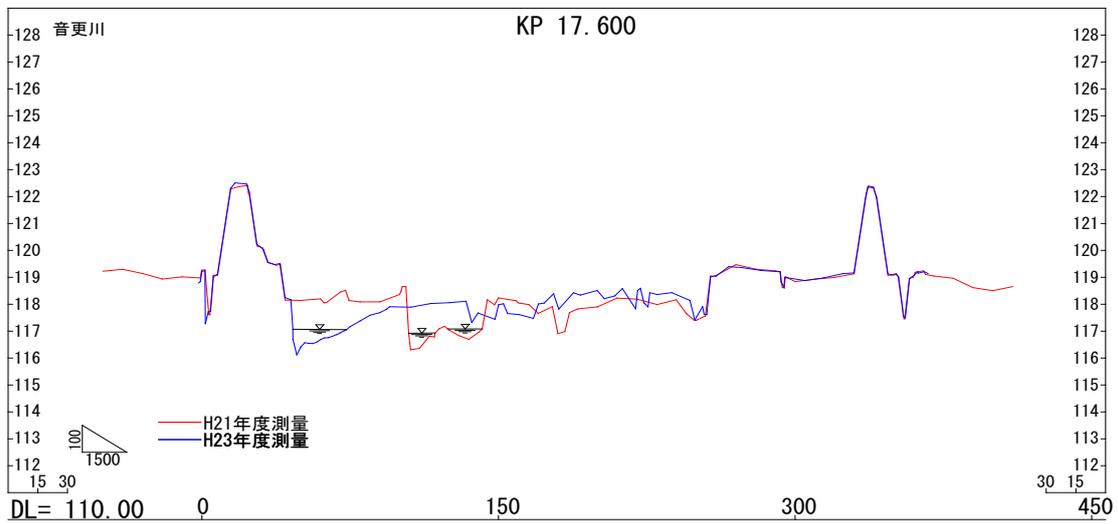
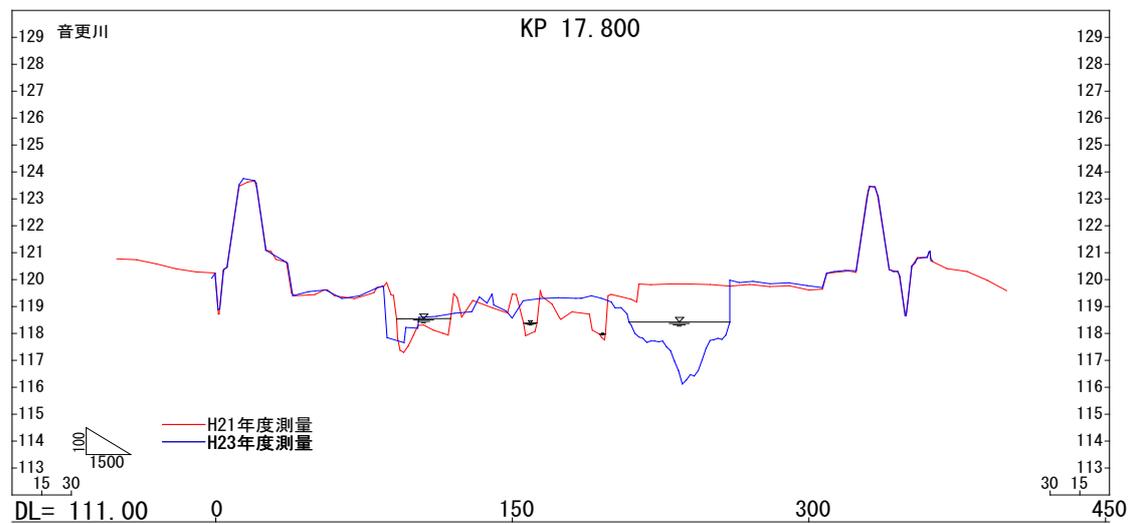
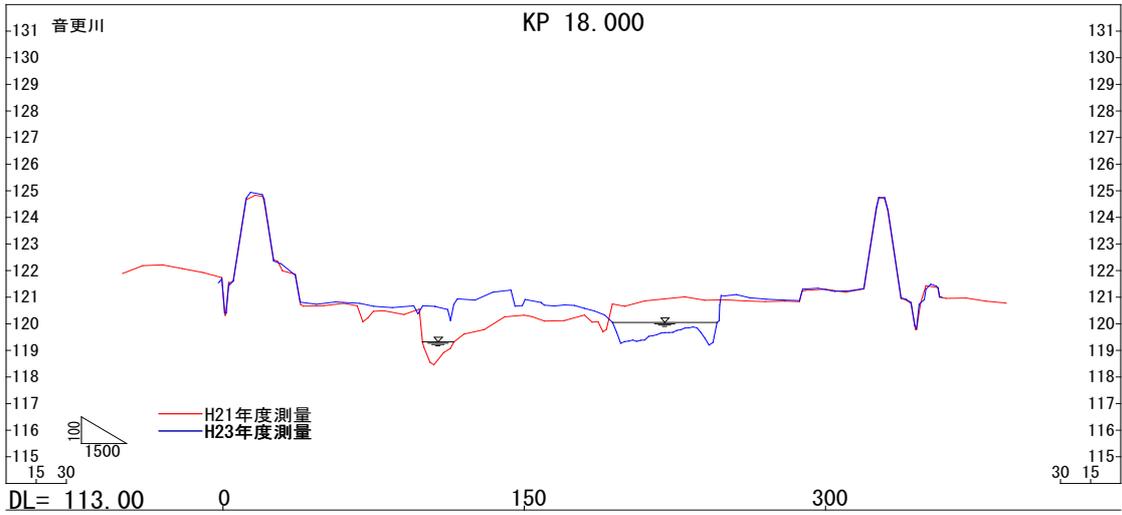
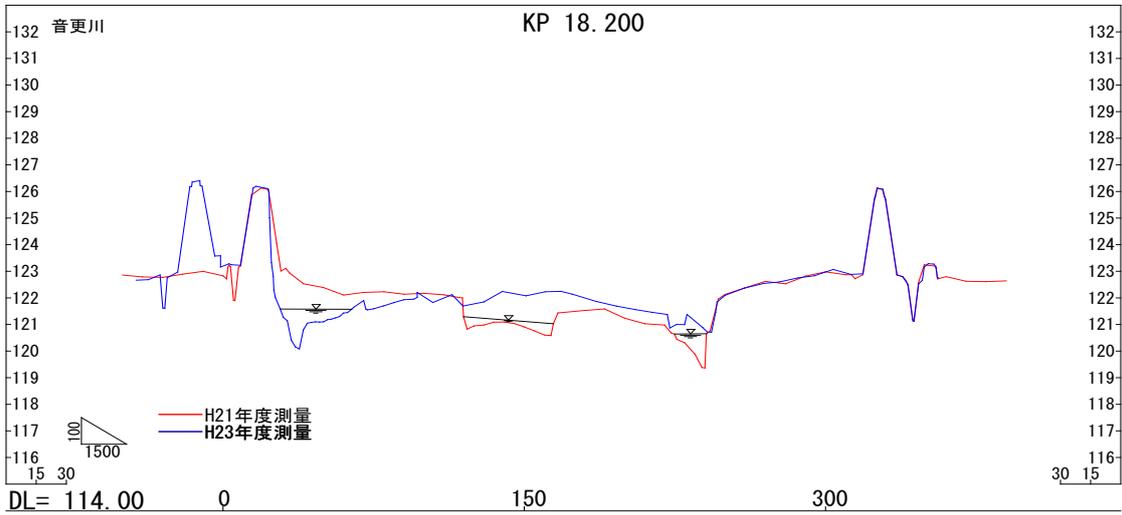
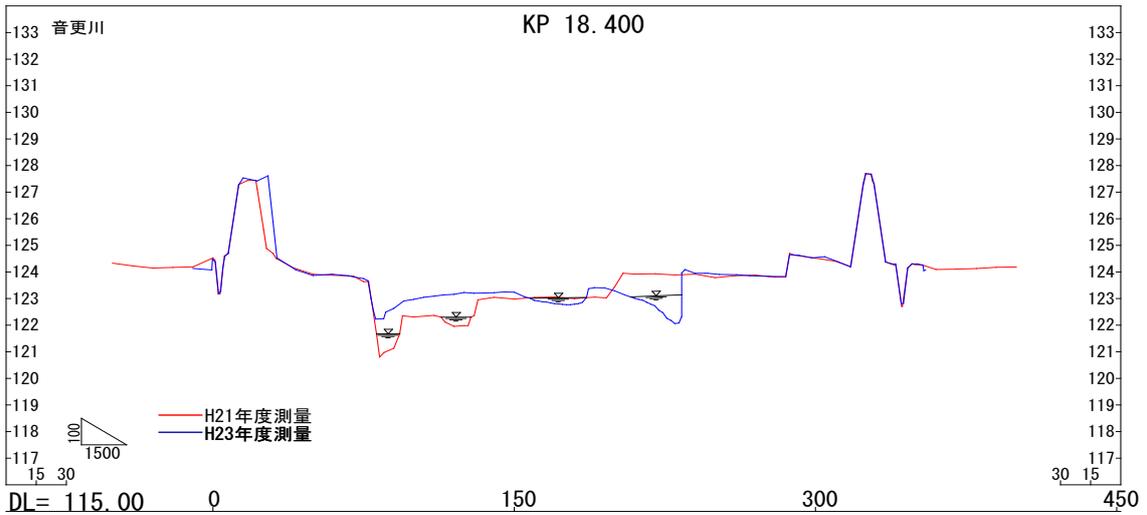
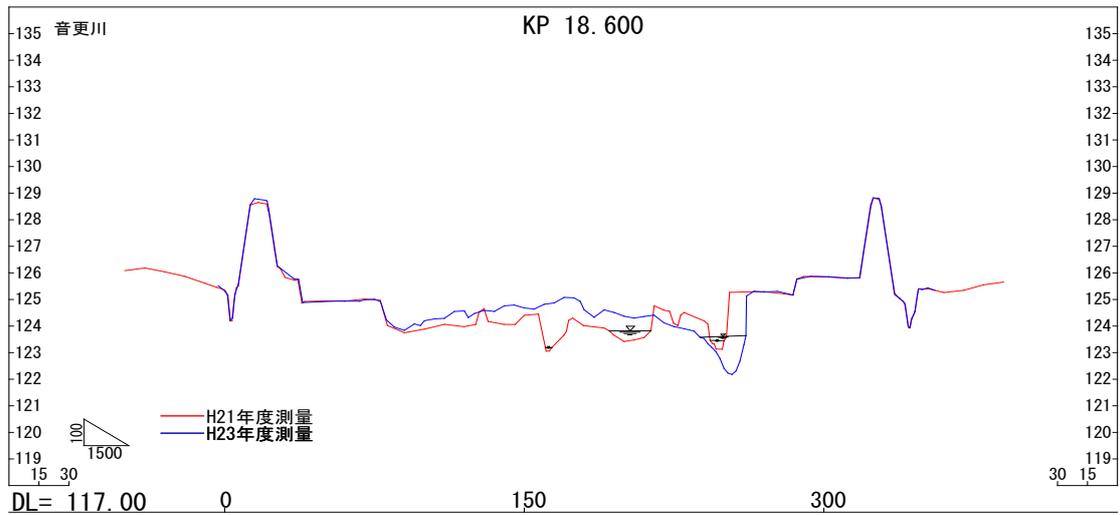
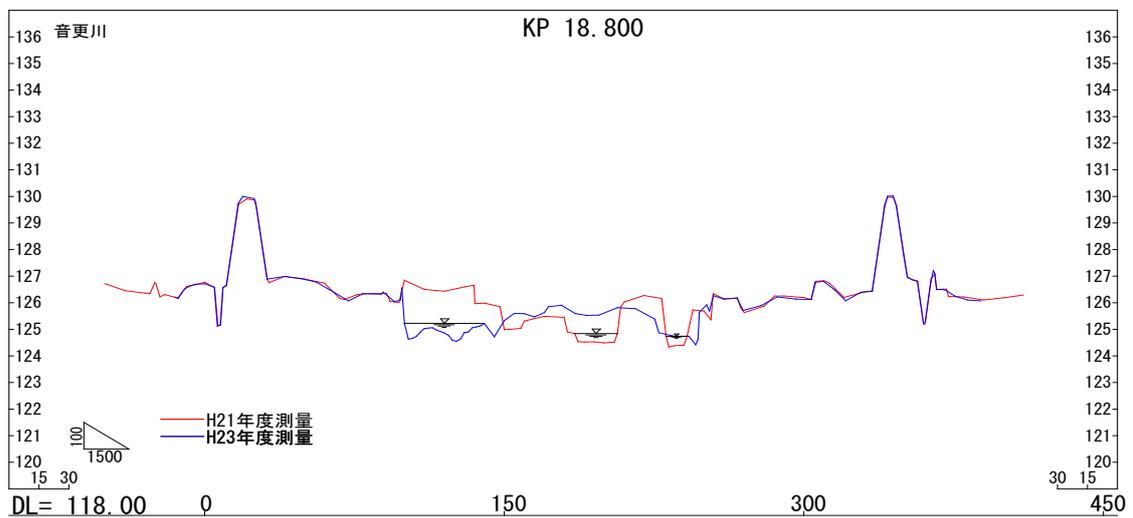
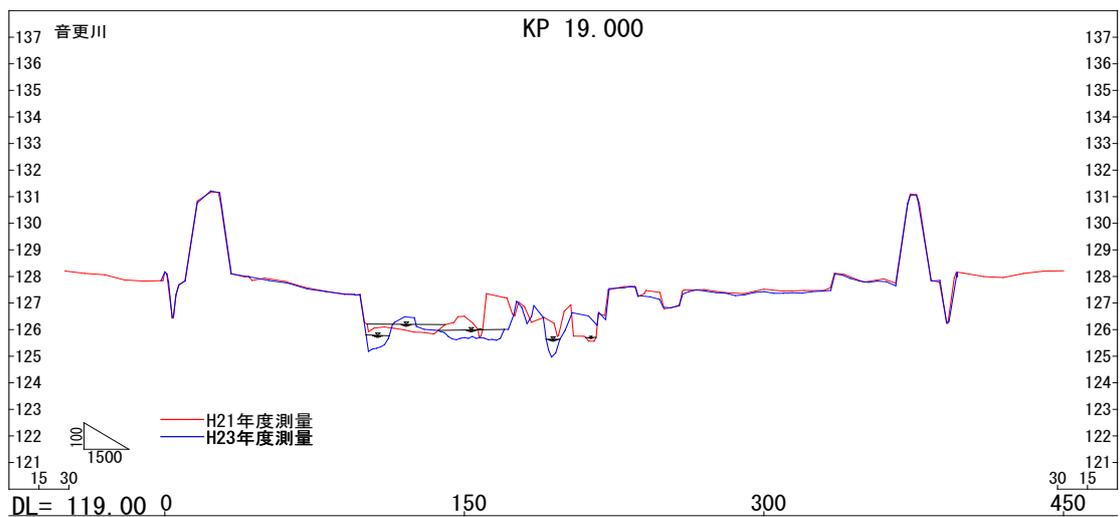
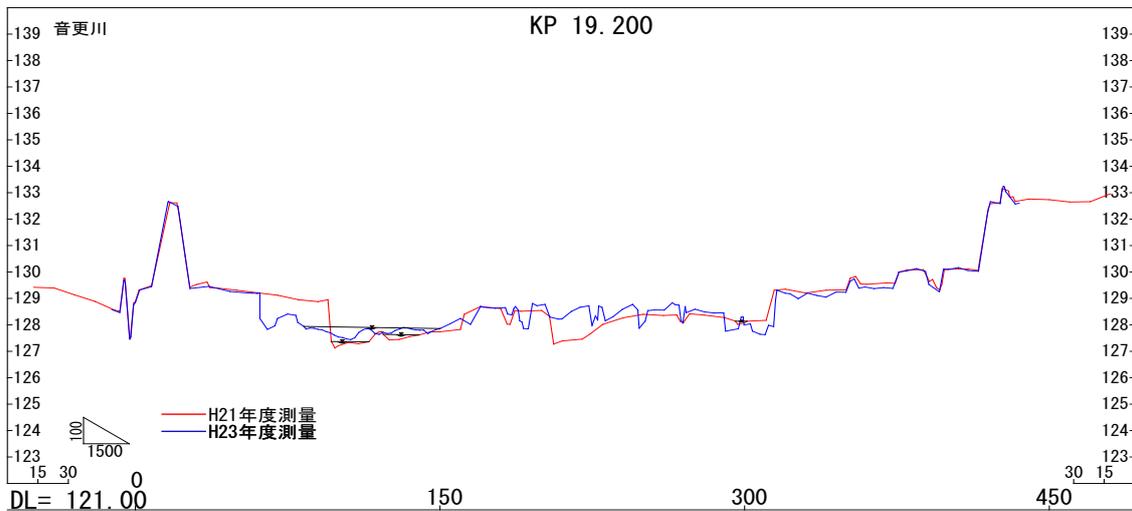
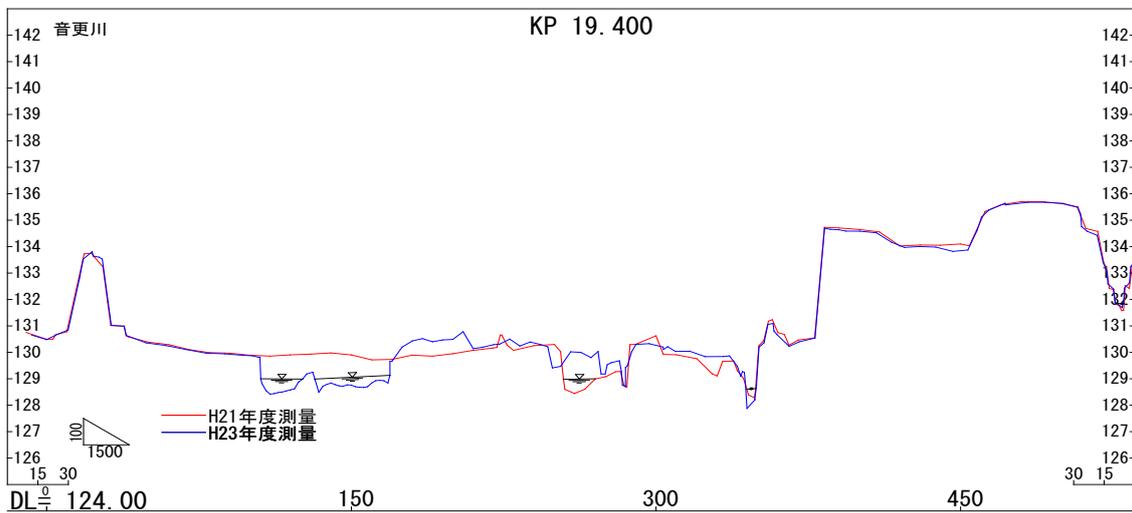
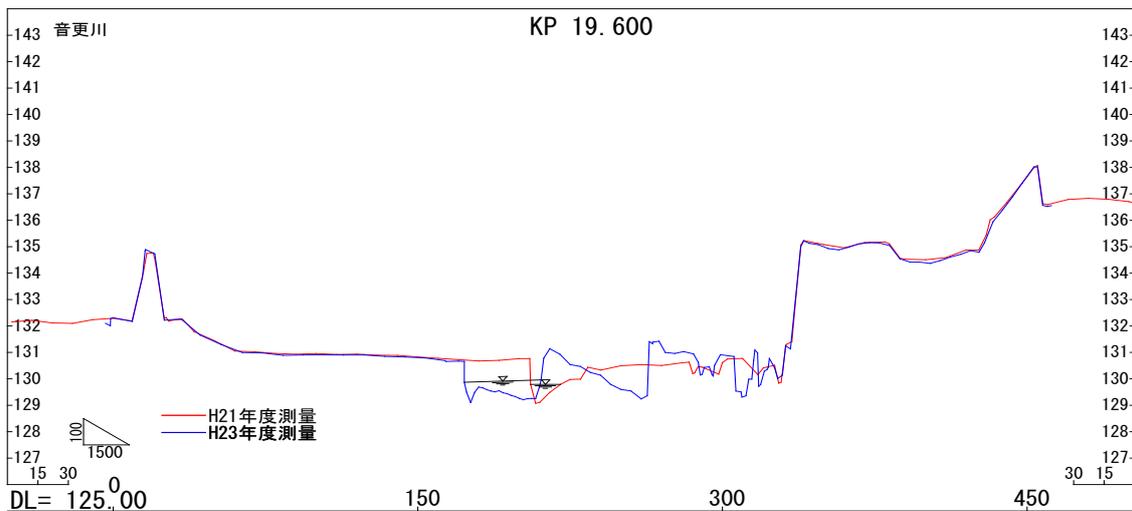
これらのほとんどの断面では、出水前後で最深河床高をより深くするような局所洗掘は生じていない。これは、蛇行振幅が発達する過程では、側岸侵食によって削られた土砂は河床面（下流側）へと供給されるため、結果として、深さ方向の侵食が抑制され、横断方向への侵食が卓越するためであると考えられる。しかし、KP16.2(L)の断面では、出水後の断面の最深河床高が深くなっている。この地点では左岸側に低水護岸が設置されていたため横侵食が抑えられた結果、縦侵食が生じたものと考えられる。

また、出水後の主流路部以外の礫河原の部分は、土砂が堆積している箇所も多く見受けられる。

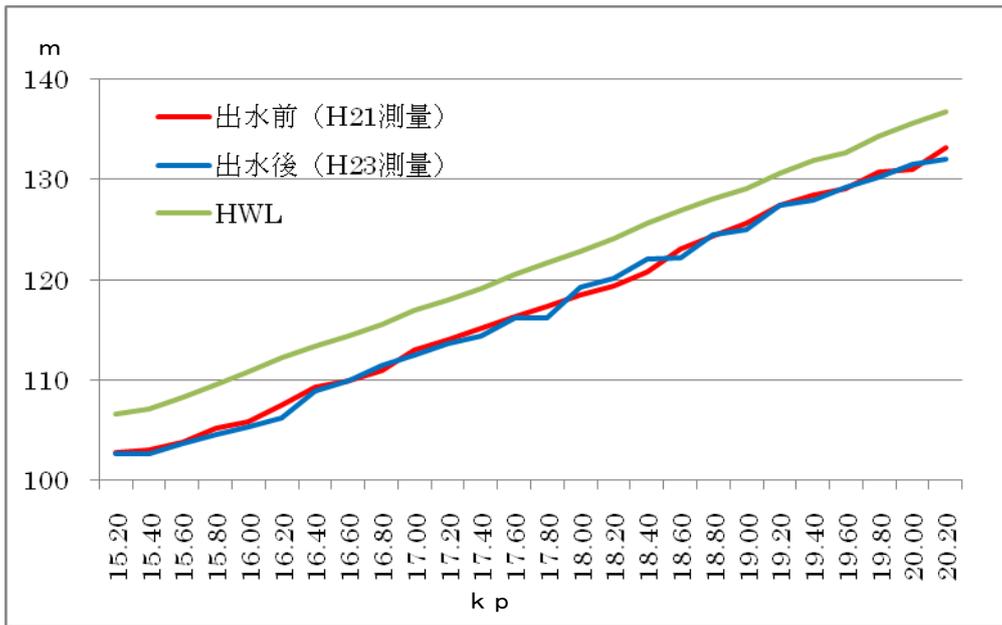
图 5-19 最深河床高縦断図 (H21 年測量値、H23 年測量値)

図5-19の最深河床高縦断図、出水前後の最深河床高の変化量を表した図5-20を見ると、KP16.2、KP17.8で約1mの低下、KP18.0～18.4で約1m程度の上昇が見られる。

KP16.2の河床低下は、前述のとおり護岸による縦侵食の発生が原因と見られ、KP17.8の河床低下は、最も河床が深くなる蛇行流路の湾曲部が出水中のこの断面に現れたことによる。また、KP18.0～18.4の区間では出水後に最深河床高が上昇している。この区間では、主流路の滞筋の位置が出水前後で左右逆側に移動していて、出水前後で位置が異なる流路上での高さの比較となっており、出水を通して深掘れが進行したということではない。

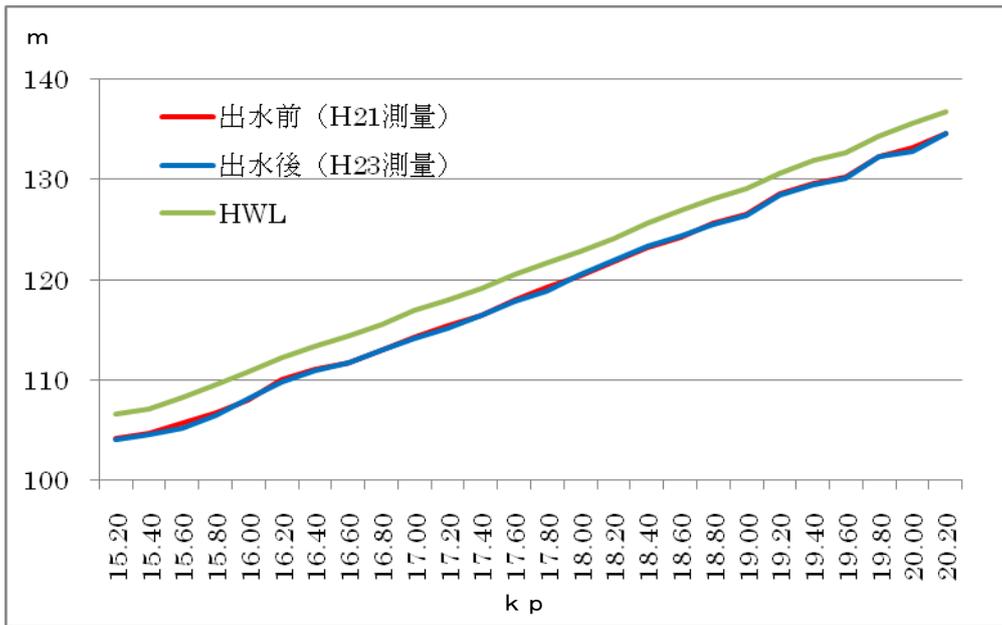
図 5-21 平均河床高縦断面図 (H21 年測量値、H23 年測量値)

図5-21の平均河床高縦断図を見ると、出水前後の最深河床高の変化量を表した図5-22を見ると、ほぼ全断面で河床高が低下しているが平均河床高の低下量の平均は約0.1m程度と小さい。

音更川上流に設置されている発電ダムによって、ダム上流で生産される土砂の河道への供給はほとんど途絶されているにも関わらず、今回の出水による河床低下が約0.1m程度にとどまった理由としては、前述のとおり発電ダム下流から合流する支川から一定量の土砂供給があること、高水敷の侵食によって土砂が河道内生産されたことによるものと考えられる。

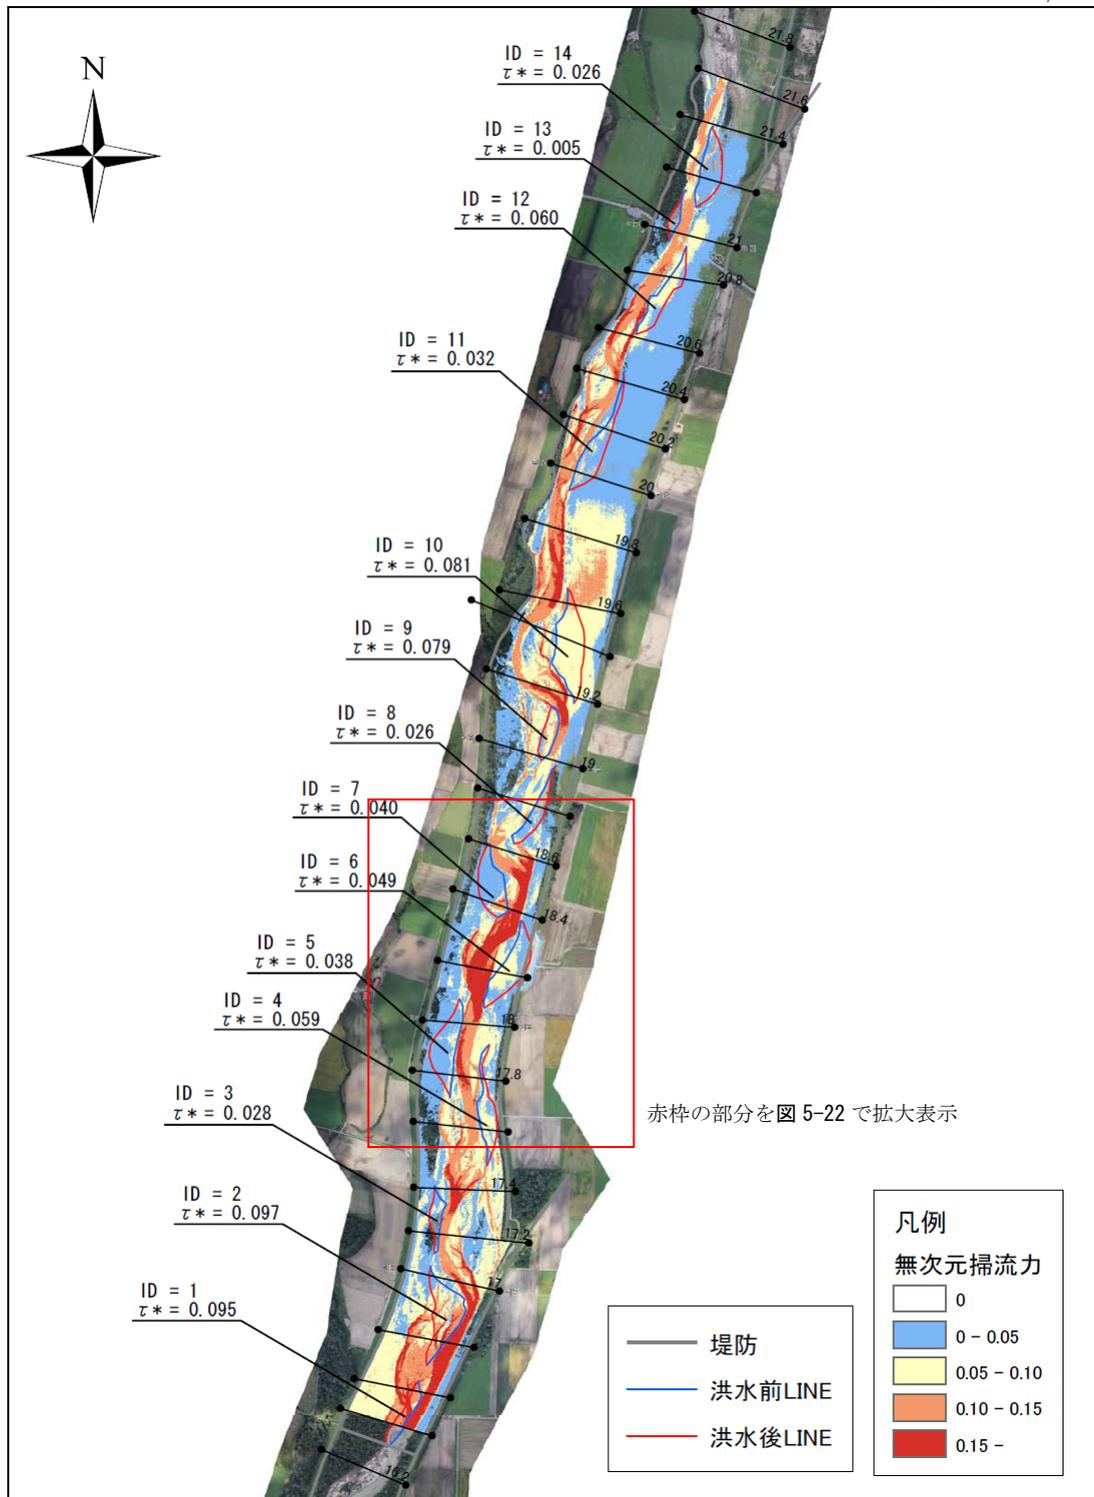
図 5-23

図中には、H22年8月とH23年9月16日に撮影された航空写真から主流路の河岸線をそれぞれ読み取り、洪水前（青）と洪水後（赤）の河岸の位置を示している。二つの線で囲まれた領域は出水による侵食・攪乱範囲を示している。図は堤防の一部流出箇所を挟みKP16.4からKP21.6の区間を対象としているが、この区間内で大きく流路が変動した箇所は、ID番号1から14までの14箇所である。

各領域の無次元掃流力の平均値を表5-1に示した。結果的に、各領域の無次元掃流力は総じて小さめであり、移動限界($\tau^*_{c} = 0.05$)に満たない領域は半数を超える8箇所であった。このことから考えると、今回の出水では水位がピーク時においても高水敷化した河岸では土砂が十分に動くような水理量には達しておらず、それらの領域で侵食・攪乱が生じたのは、大きな掃流力を持つ主流路沿いの河岸侵食が進行したことによると考えられる。

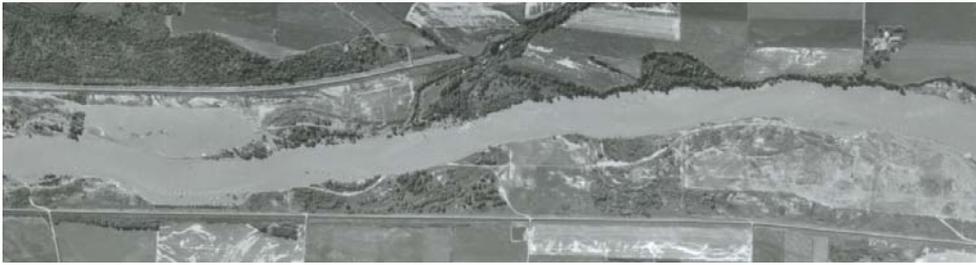
図 5-25 S56 出水時の状況 (S56 年 8 月 6 日 PM2:38 撮影、KP18~KP20)

H23 年出水は、河道内の流路変動が非常に大きかったことが特徴である。音更観測所地点における昭和 42 年以降の年最大流量の最大値は H15 年出水の $725\text{m}^3/\text{s}$ 、第 2 位は S56 年出水の $687\text{m}^3/\text{s}$ 、そして H23 年出水は第 3 位の $548\text{m}^3/\text{s}$ である。しかし、H15 年出水の前後の H12 年と H17 年に撮影された垂直写真 (図 5-26, 図 5-27) から、その間の変化を見てみると出水時の流路変動はそれほど大きくなく、また、S56 年出水のほぼピーク水位時に撮影された図 5-25 を見ても大きな流路変動を生じさせるような河岸侵食の発生は認められない。

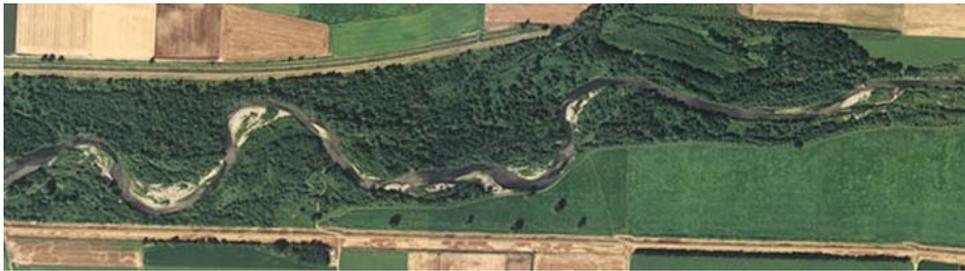
図 5-26 H15 出水前の状況 (H12 年撮影、KP18~KP20)

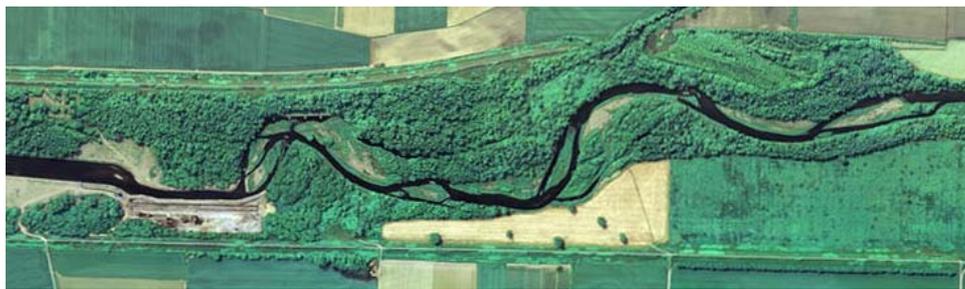
図 5-27 H15 出水後の状況 (H17 年撮影、KP18~KP20)

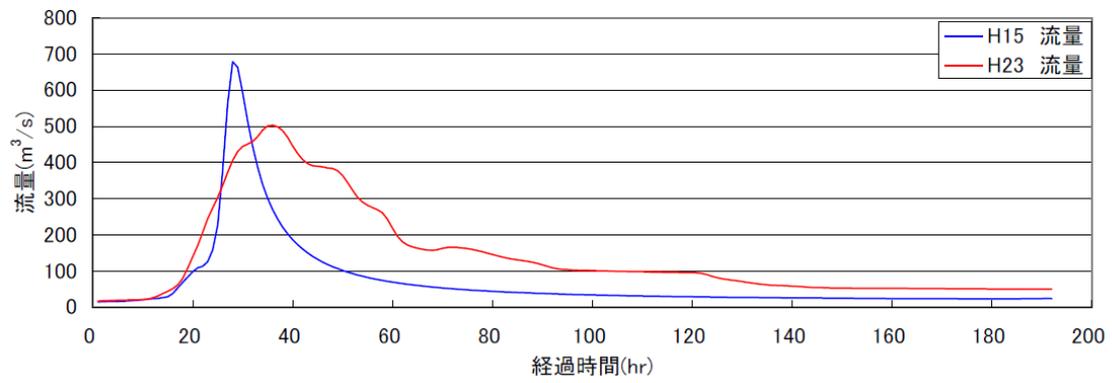
图 5-28 土幌観測所 QT図

流出解析は、それぞれの出水の実績降雨量、実績のダム放流量を条件として与えており、得られた流量ハイドロは図 5-28 に示すとおりである。H15 年出水は H23 年出水に比べてシャープな形状をしている。H23 年出水はピーク流量はそれほど大きくないものの、総流出量は H15 年出水よりも大きい。また、土幌地点の現行の H-Q 式を用いて流量から水位に変換し、図 5-29 の水位ハイドロを得た。

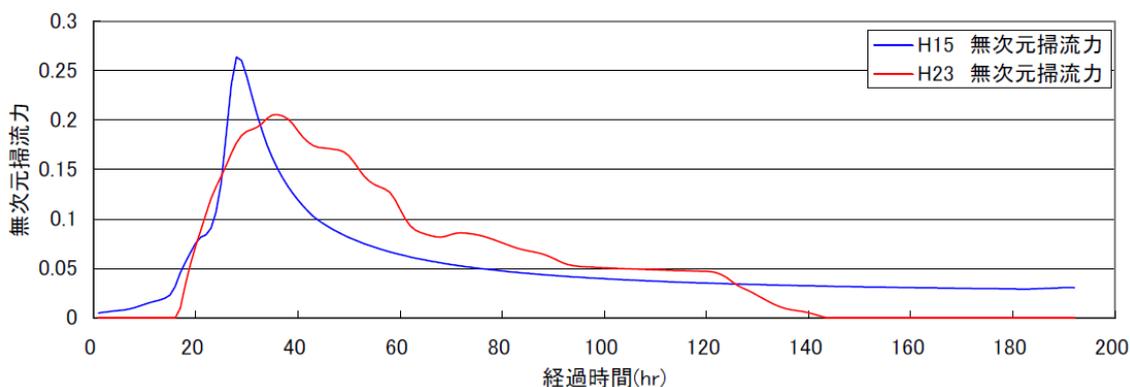
図 5-30 土幌観測所 無次元掃流力時系列

計算結果を図5-30、図5-31に示す。それらの図の無次元掃流力、掃流砂量の時系列図を見ると、無次元掃流力と掃流砂量のピーク値は H15 出水が大きく上回るが、一出水を通した掃流砂の総量では H15 出水に対して H23 出水が約 1.7 倍大きい。このことは、H23 出水が H15 出水よりもピーク流量が小さかったにも関わらず流路変動が大きかったということについて、大きな要因となっていると考えられる。

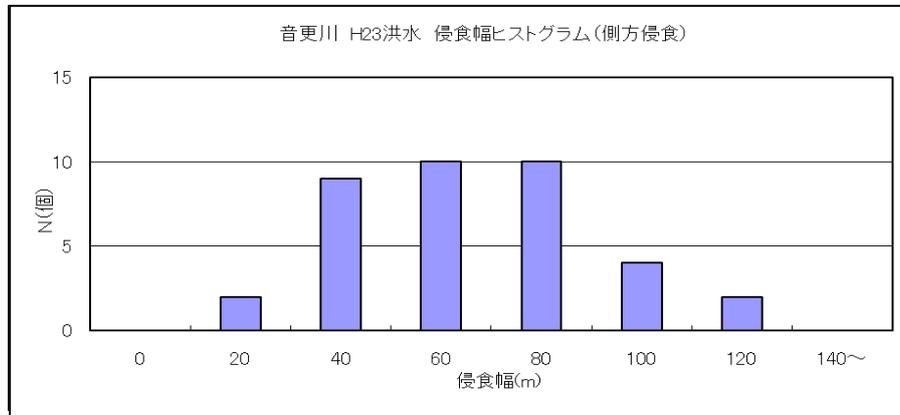
図 6-1 音更川（直轄管理区間） H23 洪水 浸食幅ヒストグラム（側方侵食）

図 6-1 に示すとおり、今回の出水では音更川の直轄管理区間において 20m 以上の河岸侵食だけでも 40 箇所以上も発生している。直轄管理区間全体に共通する条件を整理すると、次の 4 つの事項があげられる。

このように、今回の出水では急流河川において流路変動を生じさせる基本的な条件を満たしていた。これらの条件は堤防の一部流出が生じた前後区間のみならず、音更川の上中流区間全体にあてはまる状況であり、実際に図 6-1 に示す侵食幅のヒストグラムのとおり上中流部の至る所で河岸侵食が発生している。堤防の一部流出区間を含め広範囲で河岸侵食が発生したのは、これらの要因が揃ったことにより、蛇行外湾部の河岸侵食が堤防に達し、その結果、支持力を失った堤体が自然崩落することで堤防の一部流出が進行したものと考えられる。

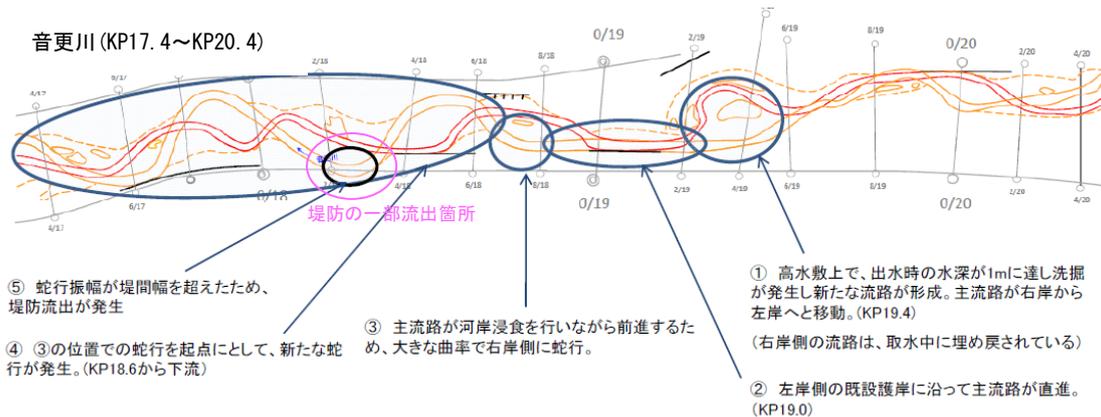
図 6-2 堤防の一部箇所付近の河道変動

今回の出水は長時間降雨が続き、全川にわたって大きな流路変動が発生した。音更川の河道や河岸は砂礫や砂など粘着性が無い材料で構成されており、水位が上昇して一定の流体力を越えると容易に河岸侵食がおこる。今回の出水のピーク水位は高水敷を若干超える程度であったが、主流路が蛇行する外湾部では激しい河岸侵食が起こり、蛇行振幅の増大を招いている。
